# U-Car Grading Report

| รุ่น | TOYOTA VELLFERE Z WAGON | | |
| รุ่นปี | 2013 | เลขไมล์ | 153,964กม. |

| วันที่ตรวจสอบ | 2020/12/2 |

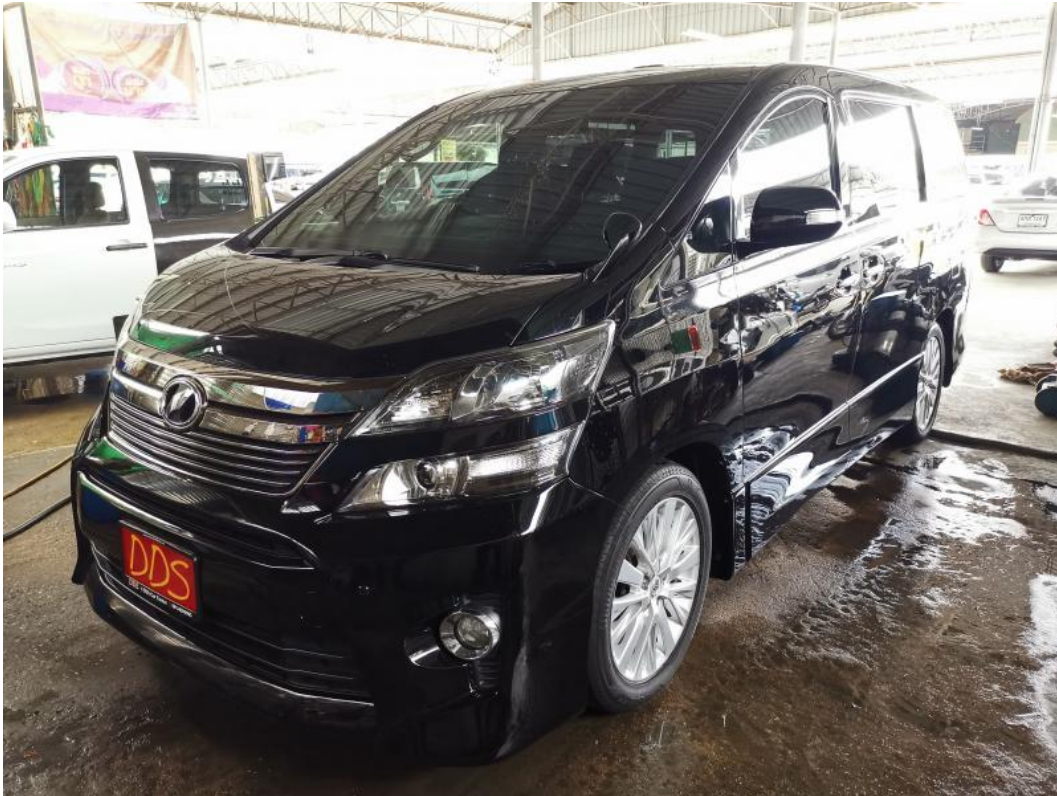
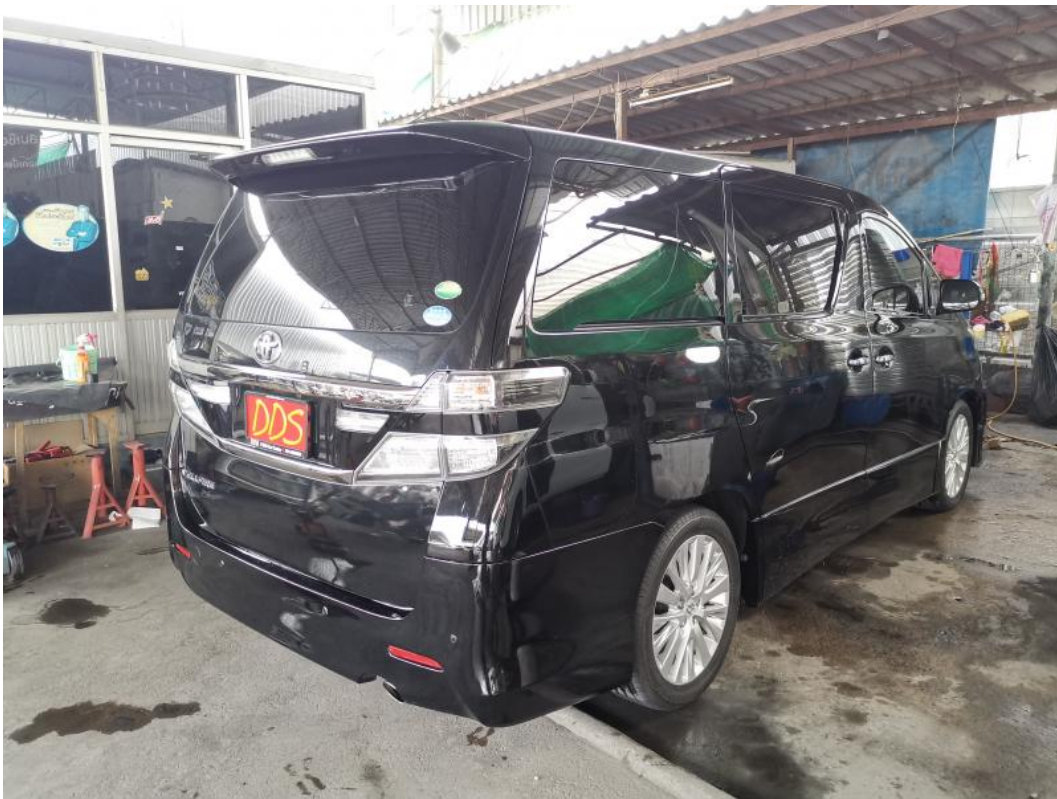
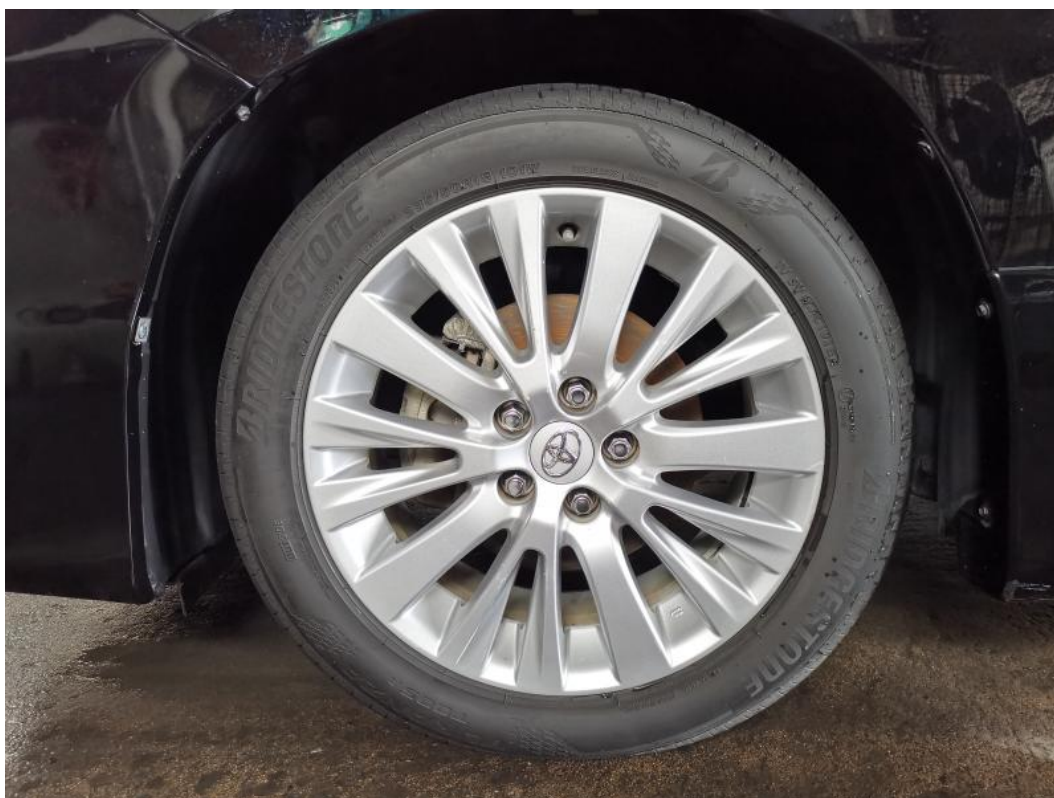
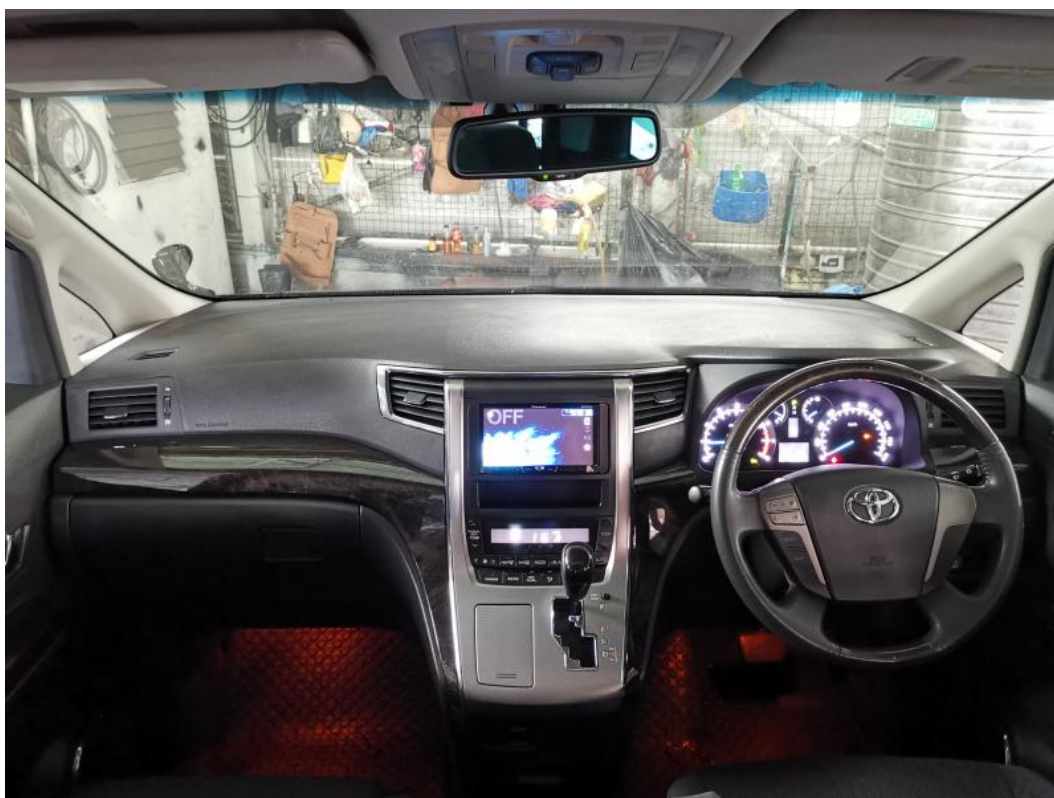
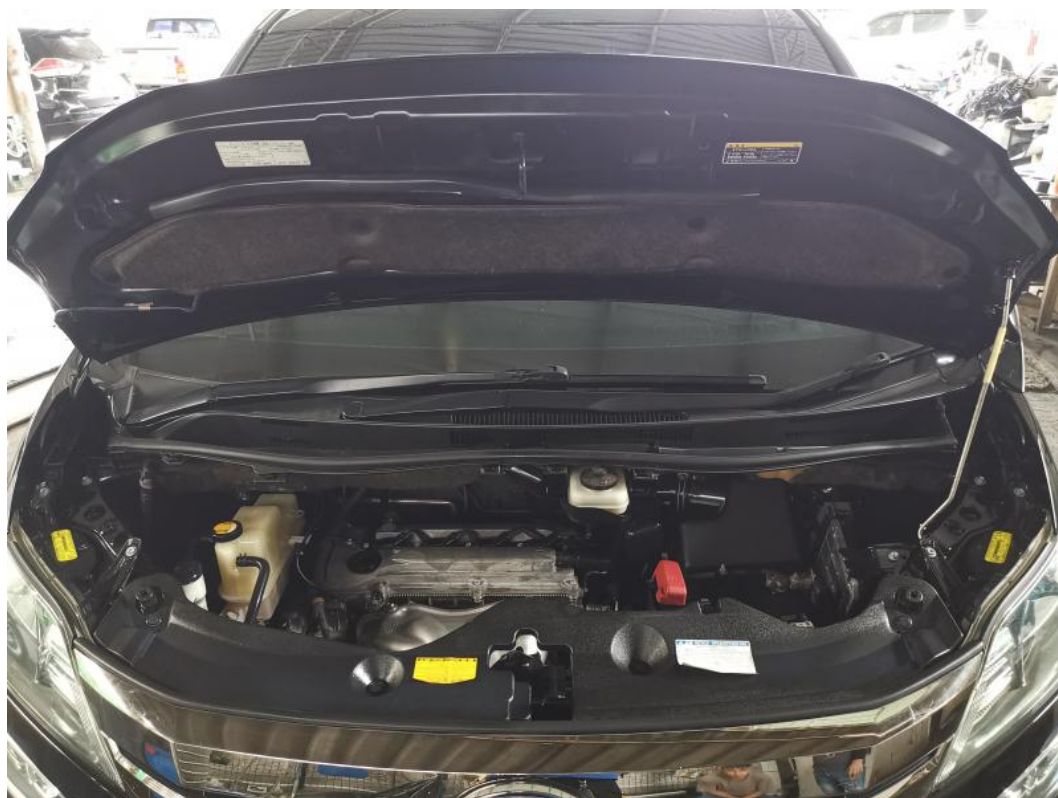
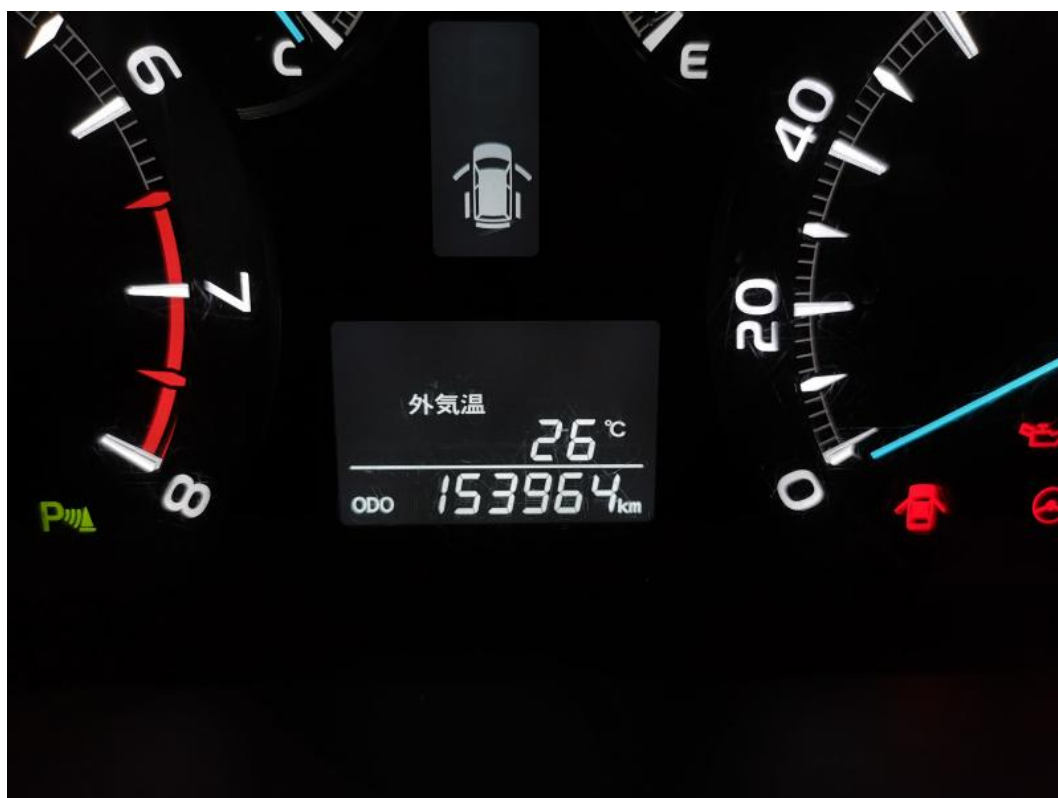
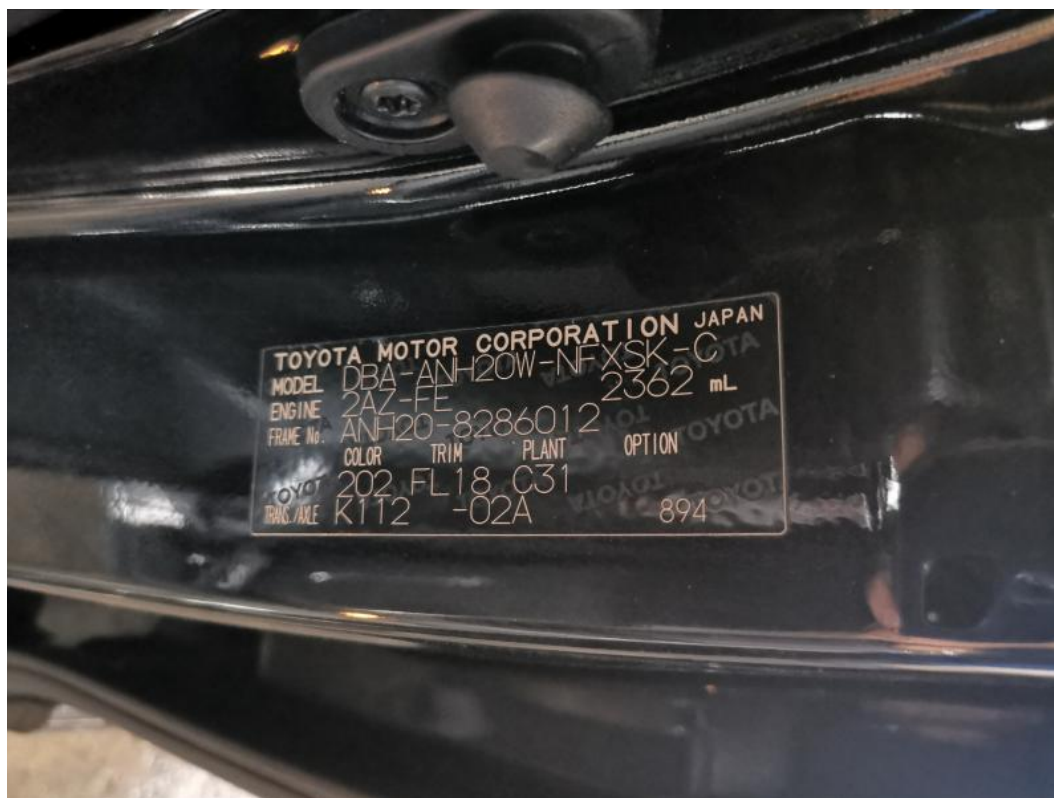
[หน้าต่าง]  
กระจกหน้ารถ หินกระเด็น บางส่วน

[ภายใน]  
การขับซี รอยย่น,รอยขีดข่วน มี  
ตกแต่งอื่นๆ รอยขีดข่วน บางส่วน  
Headliner รอยย่น SS
