U-Car Grading Report

U-car Grading Report

รุ่น	SUZUKI SWIFT 1.25 GA		
สี	Grey	หมายเลขทะเบียน (Plate number)	4กข9096
รุ่นปี	2015	เลขไมล์	67,066กม.
แบบ	เลขตัวถัง	MMSHZC72S00171163

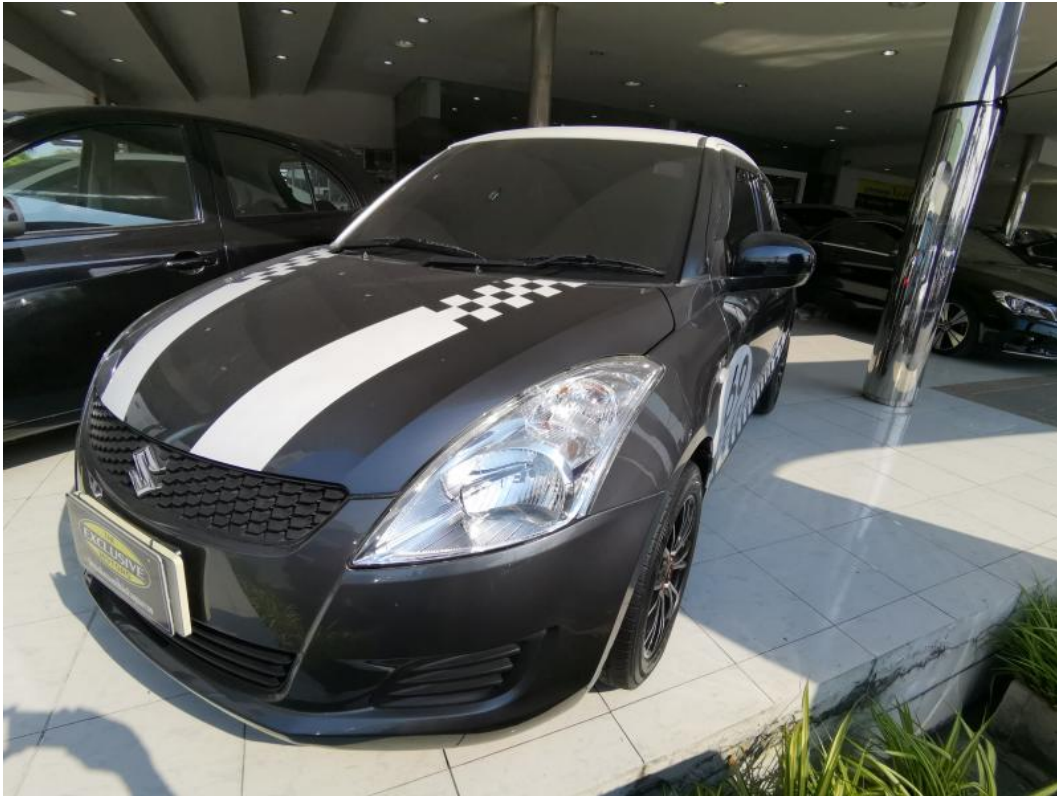
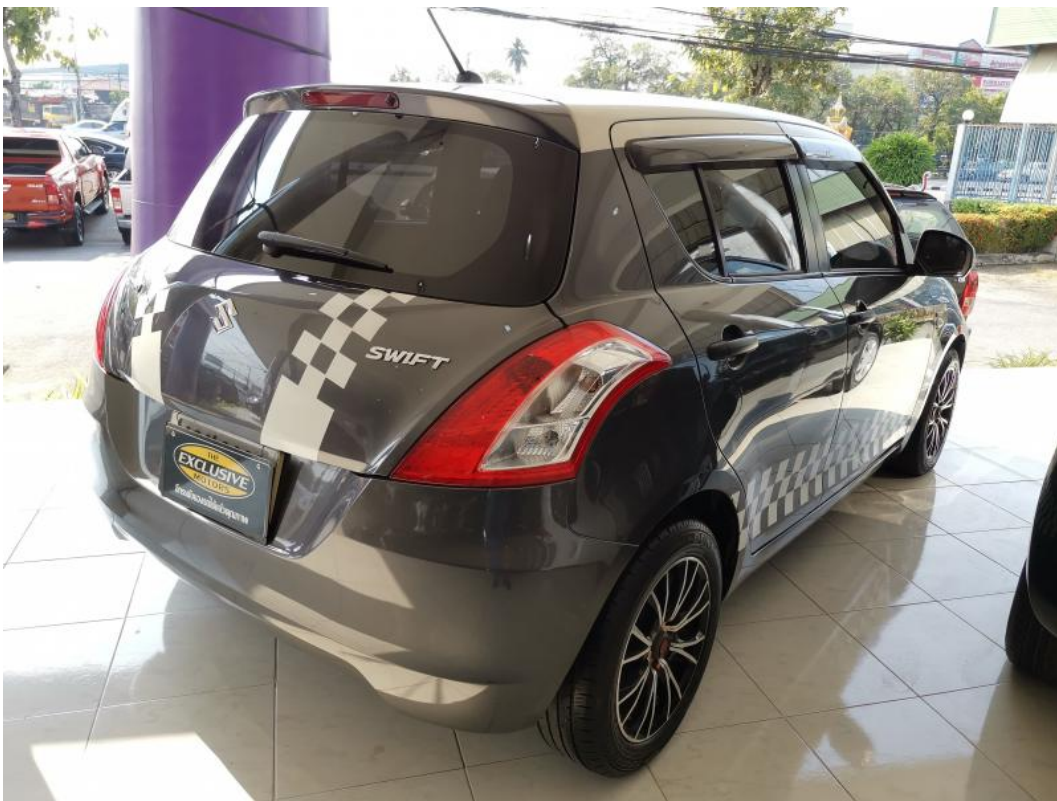
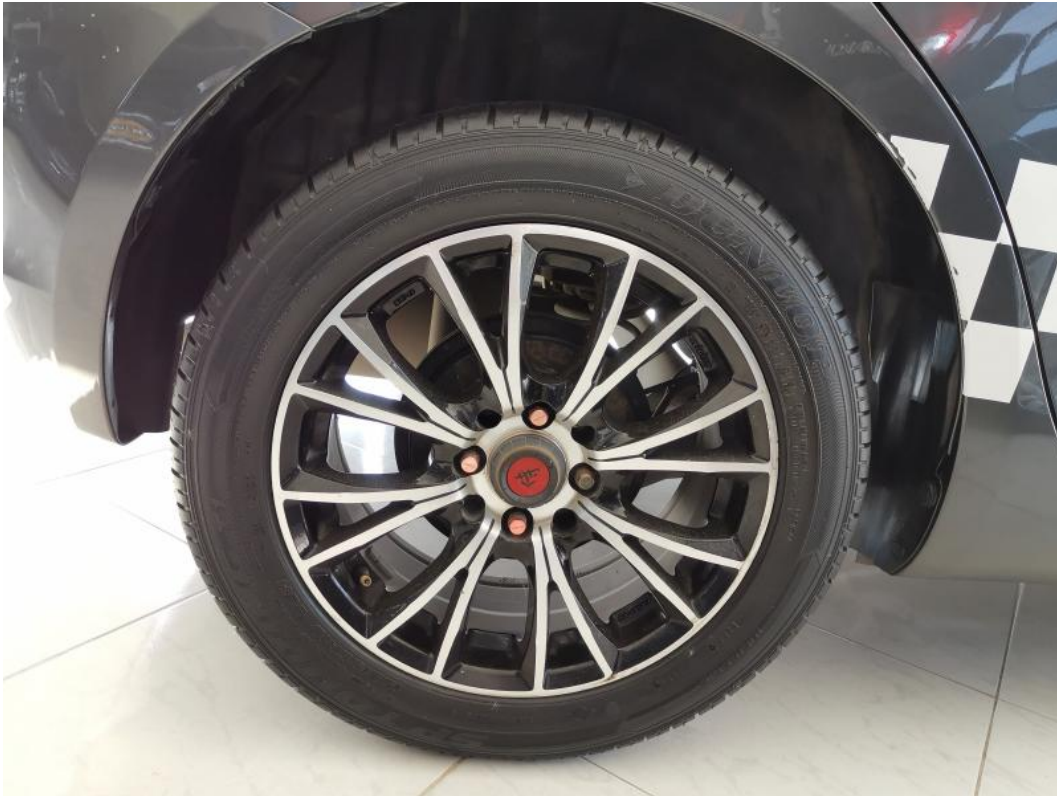
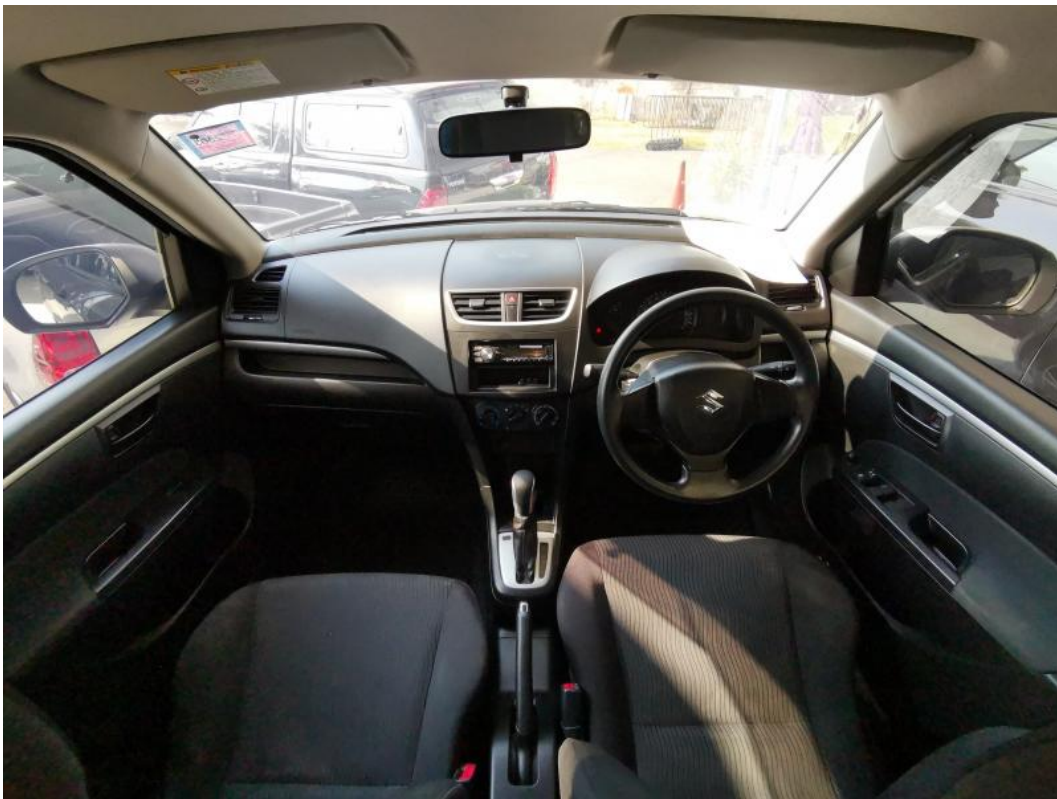
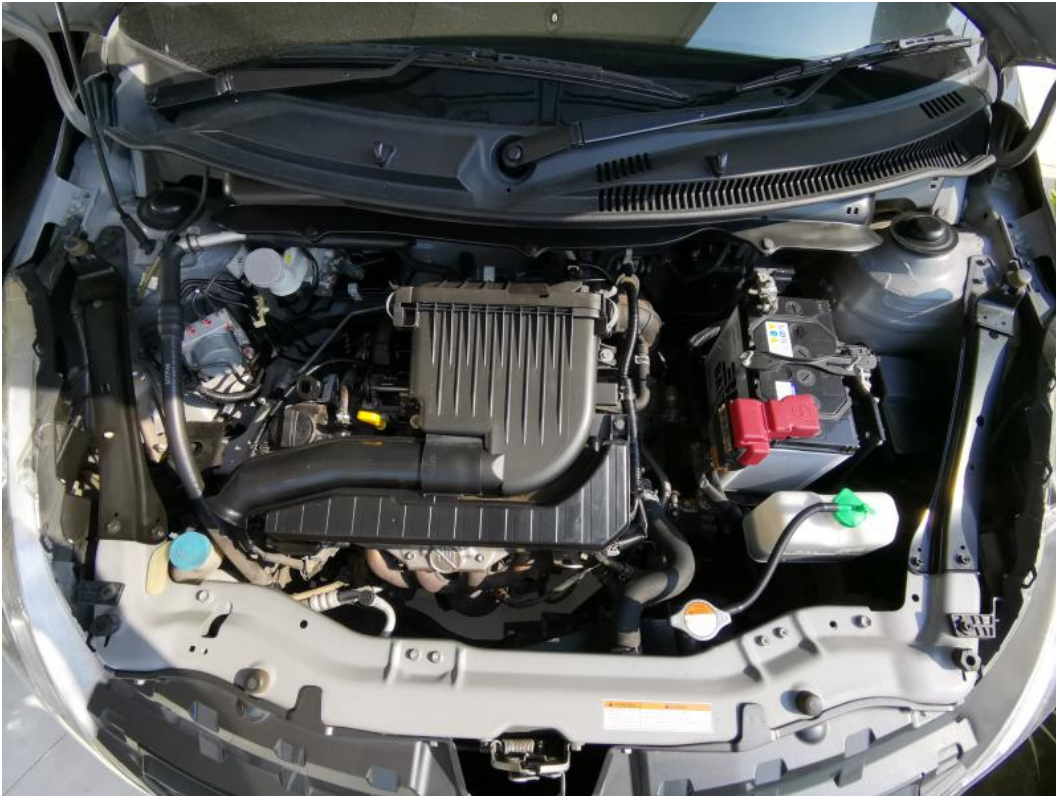
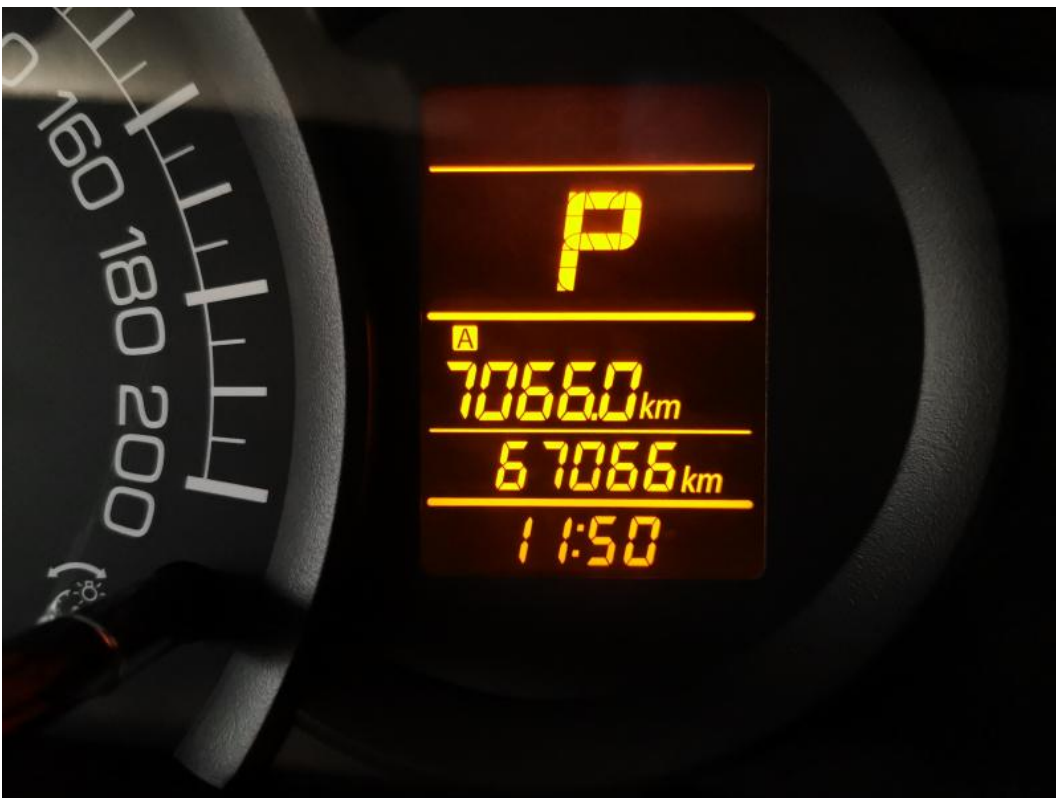
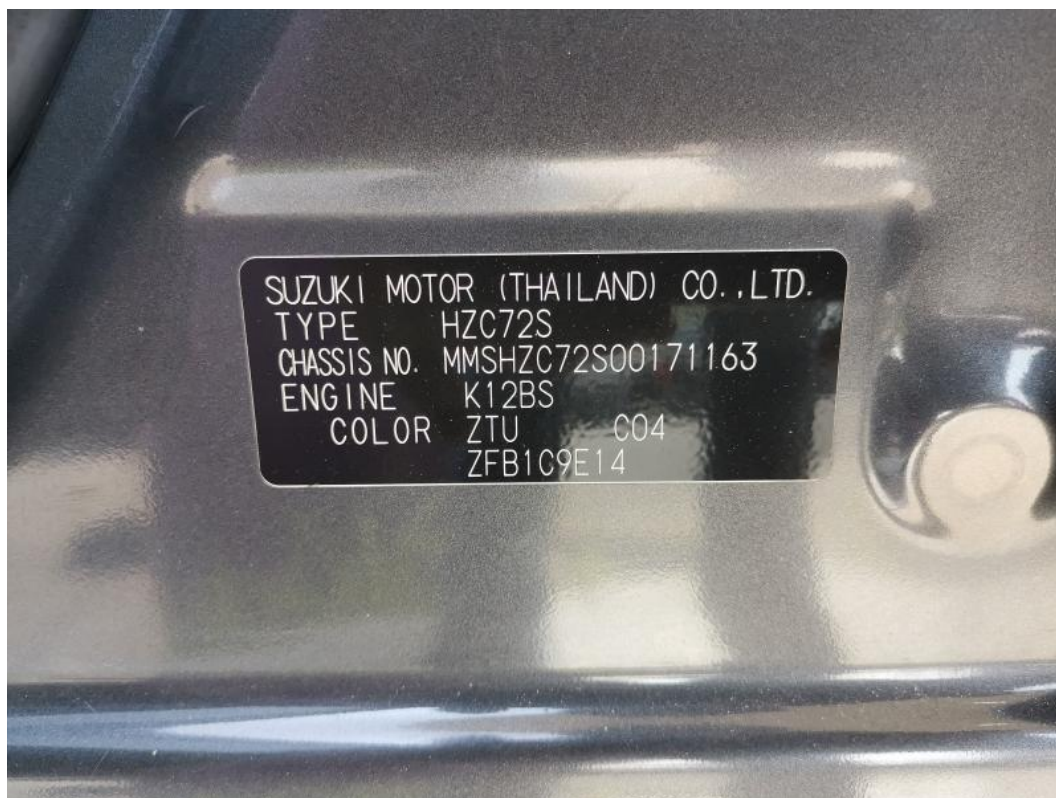
[บันทึก]
แอร์ เสีย มี

[หน้าต่าง]
กระจกหน้ารถ หินกระเด็น บางส่วน

[ภายใน]
ห้องของ สกปรก.รอยขีดข่วน บางส่วน
การจับที่ รอยย่น.รอยขีดข่วน มี
ตกแต่งอื่นๆ รอยขีดข่วน บางส่วน
Headliner รอยย่น SS
ตกแต่งอื่นๆ รอยย่น SS

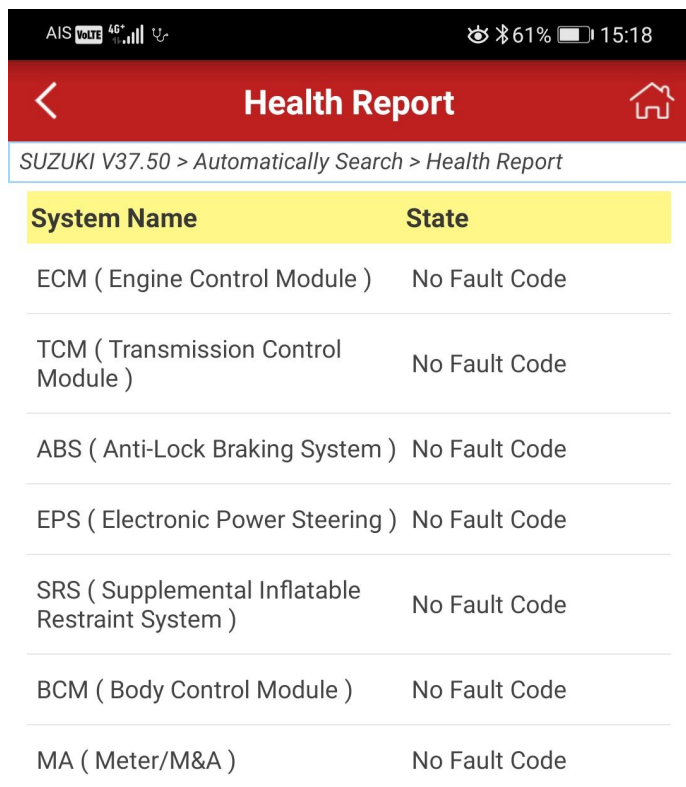
Health Report

SUZUKI V37.50 > Automatically Search > Health Report

System Name	State
ECM (Engine Control Module)	No Fault Code
TCM (Transmission Control Module)	No Fault Code
ABS (Anti-Lock Braking System)	No Fault Code
EPS (Electronic Power Steering)	No Fault Code
SRS (Supplemental Inflatable Restraint System)	No Fault Code
BCM (Body Control Module)	No Fault Code
MA (Meter/M&A)	No Fault Code
