# U-Car Grading Report

# U-car Grading Report

รุ่น	MITSUBISHI TRITON 2.5 GLX D-CAB		
สี	Silver	หมายเลขทะเบียน (Plate number)	งพ628
รุ่นปี	2018	เลขไมล์	78,666กม.
แบบ	เลขตัวถัง	MMTJNKJ30KH001405

เครื่องยนต์	สภาพดี
วันที่ตรวจสอบ	2021/2/24
สาขา	Exchange Center
ที่อยู่

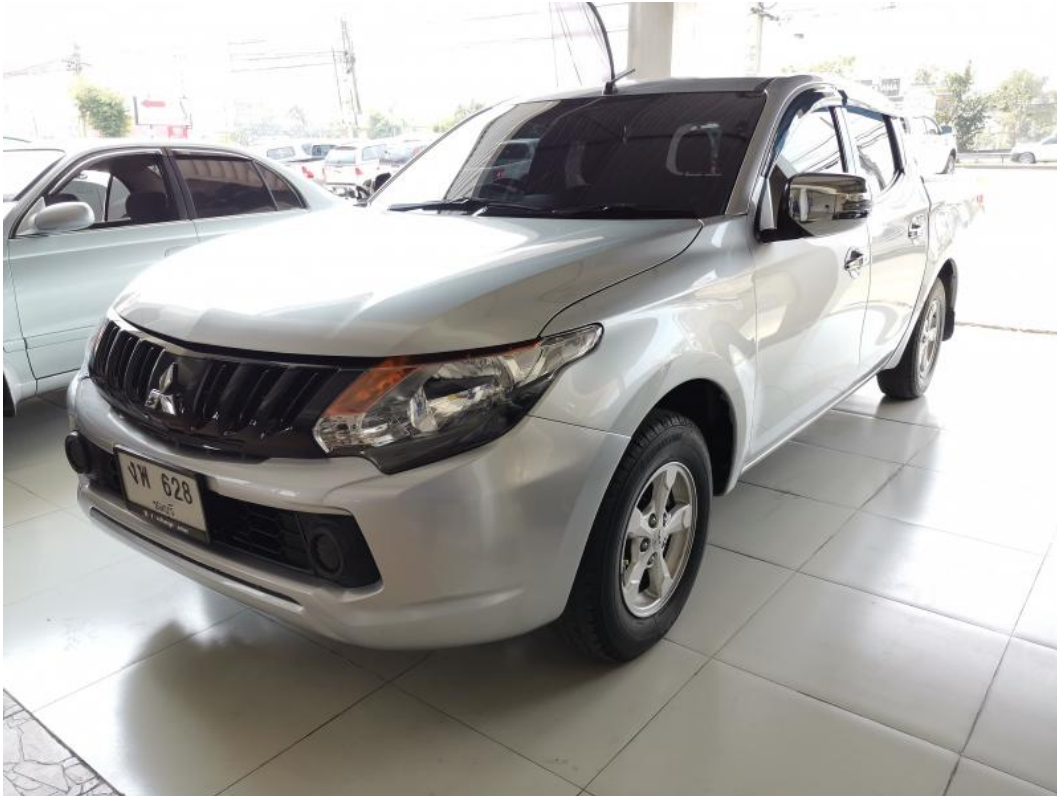
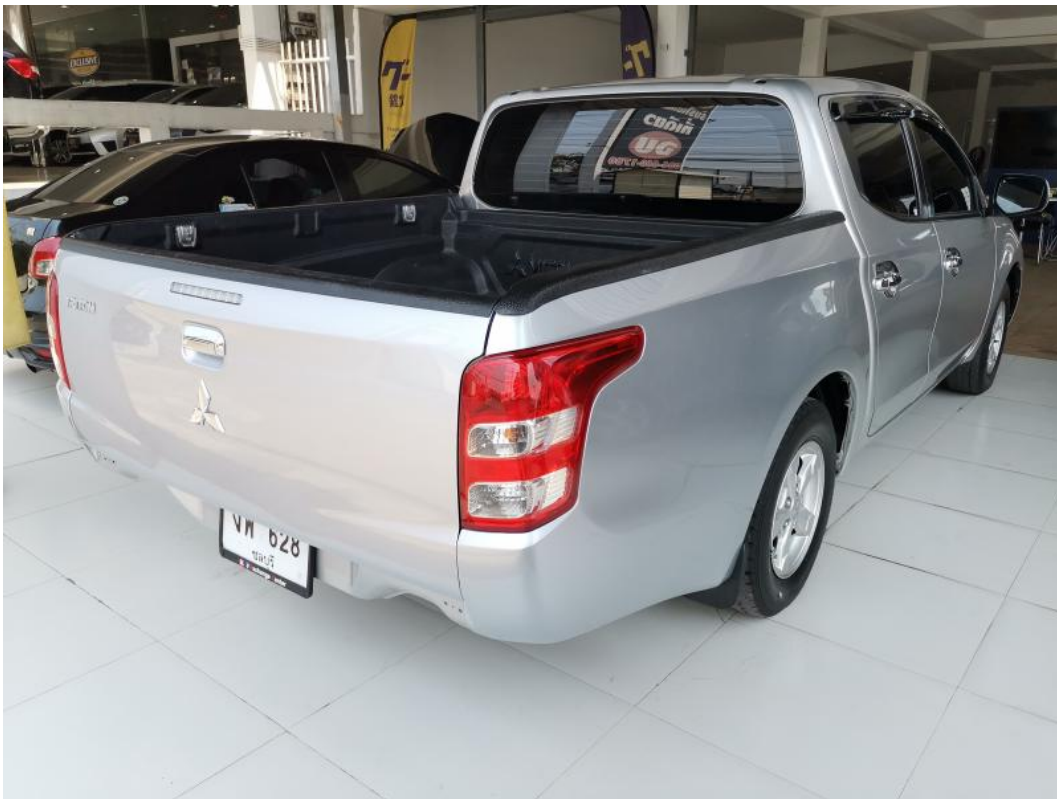
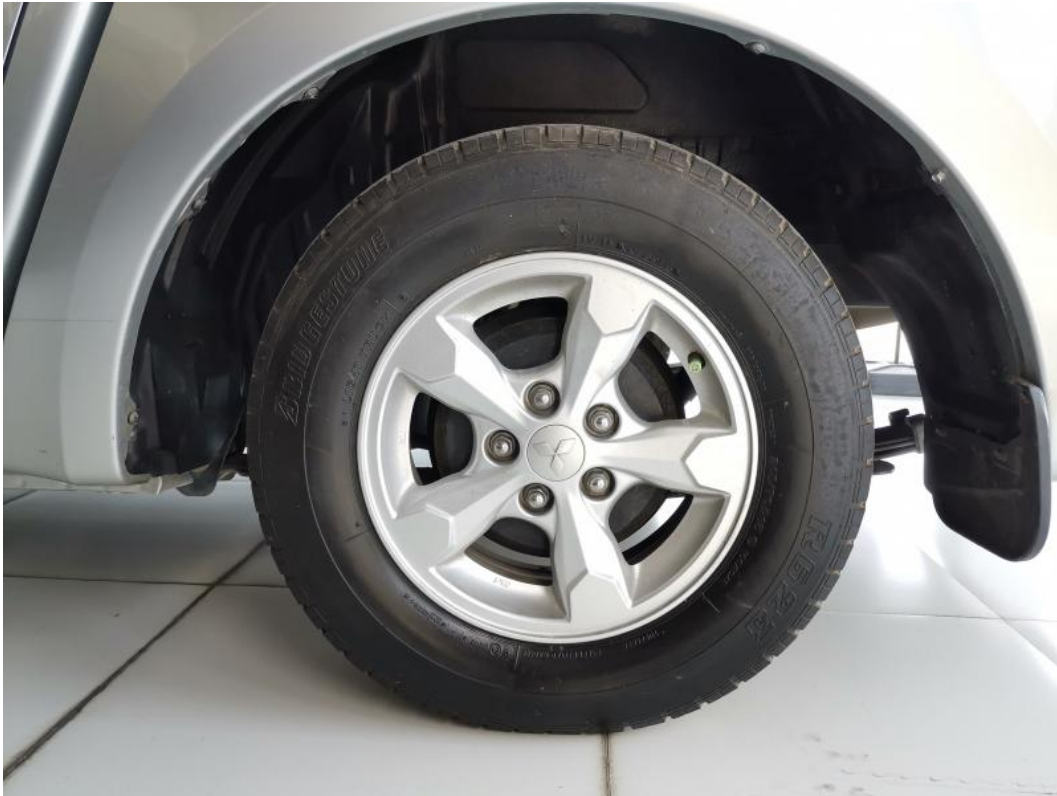
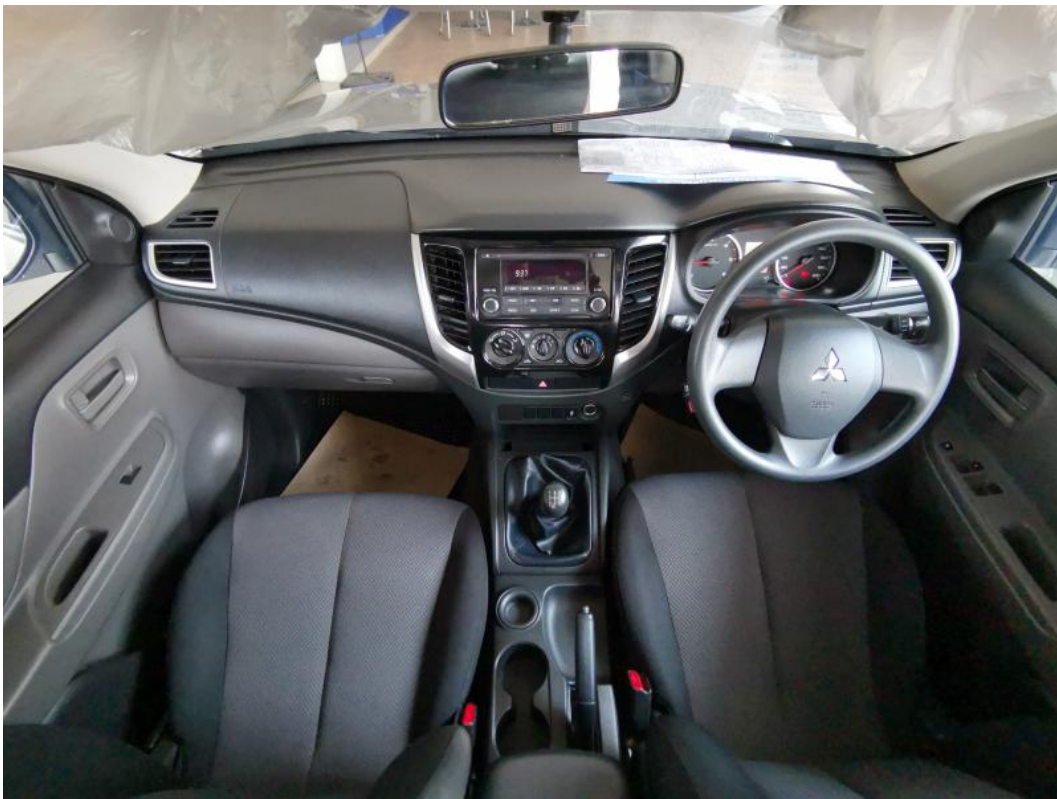
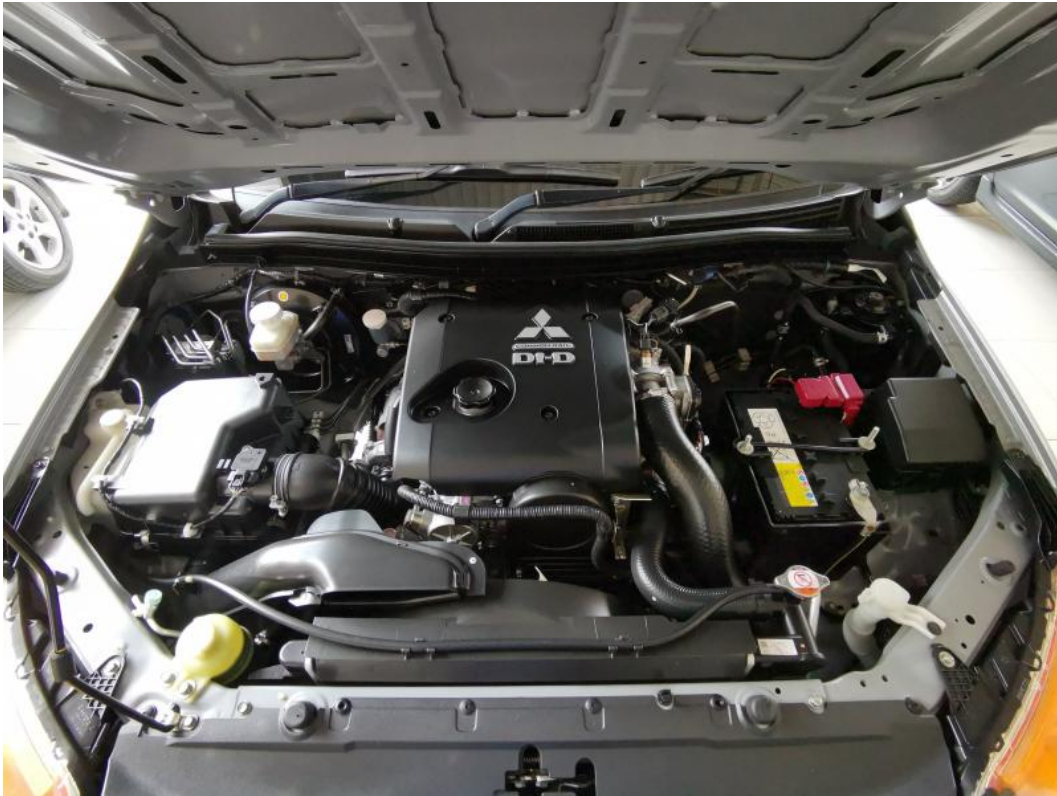
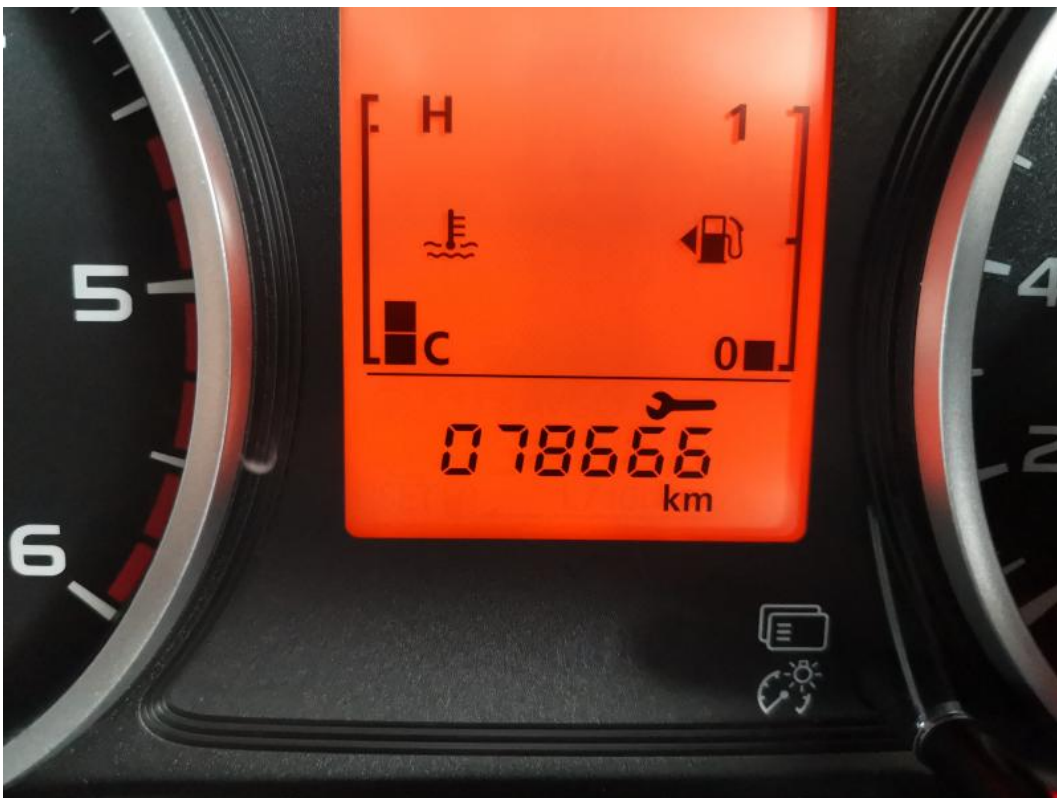
[บันทึก]  
Set buck panel ทำเครื่องหมายจากงานโลหะ มี  
Set buck panel ถลอก หรือDent มีขนาดเล็กมาก  
เล็กน้อย

[หน้าต่าง]  
กระจกหน้ารถ หินกระเด็น บางส่วน

[เงา]  
Right tail lens แตก มี

[ภายใน]  
การซับซี รอยย่น,รอยขีดข่วน มี  
ตกแต่งอื่นๆ รอยขีดข่วน บางส่วน  
ตกแต่งอื่นๆ รอยย่น SS  
Headliner รอยย่น SS
