U-Car Grading Report

รายงานผลการตรวจเช็คสภาพรถยนต์
ภายใต้การดูแลของสมาคมการประเมินสภาพรถยนต์ประเทศไทย

รุ่น	MERCEDES-BENZ C180 1.8 CGI Coupe		
สี	Black	หมายเลขทะเบียน (Plate number)	ฅภ8990
รุ่นปี	2012	เลขไมล์	107,092กม.
แบบ	เลขตัวถัง	WDD2043492F890210

เครื่องยนต์	สภาพดี
วันที่ตรวจสอบ	2021/3/17
สาขา	Triple M
ที่อยู่

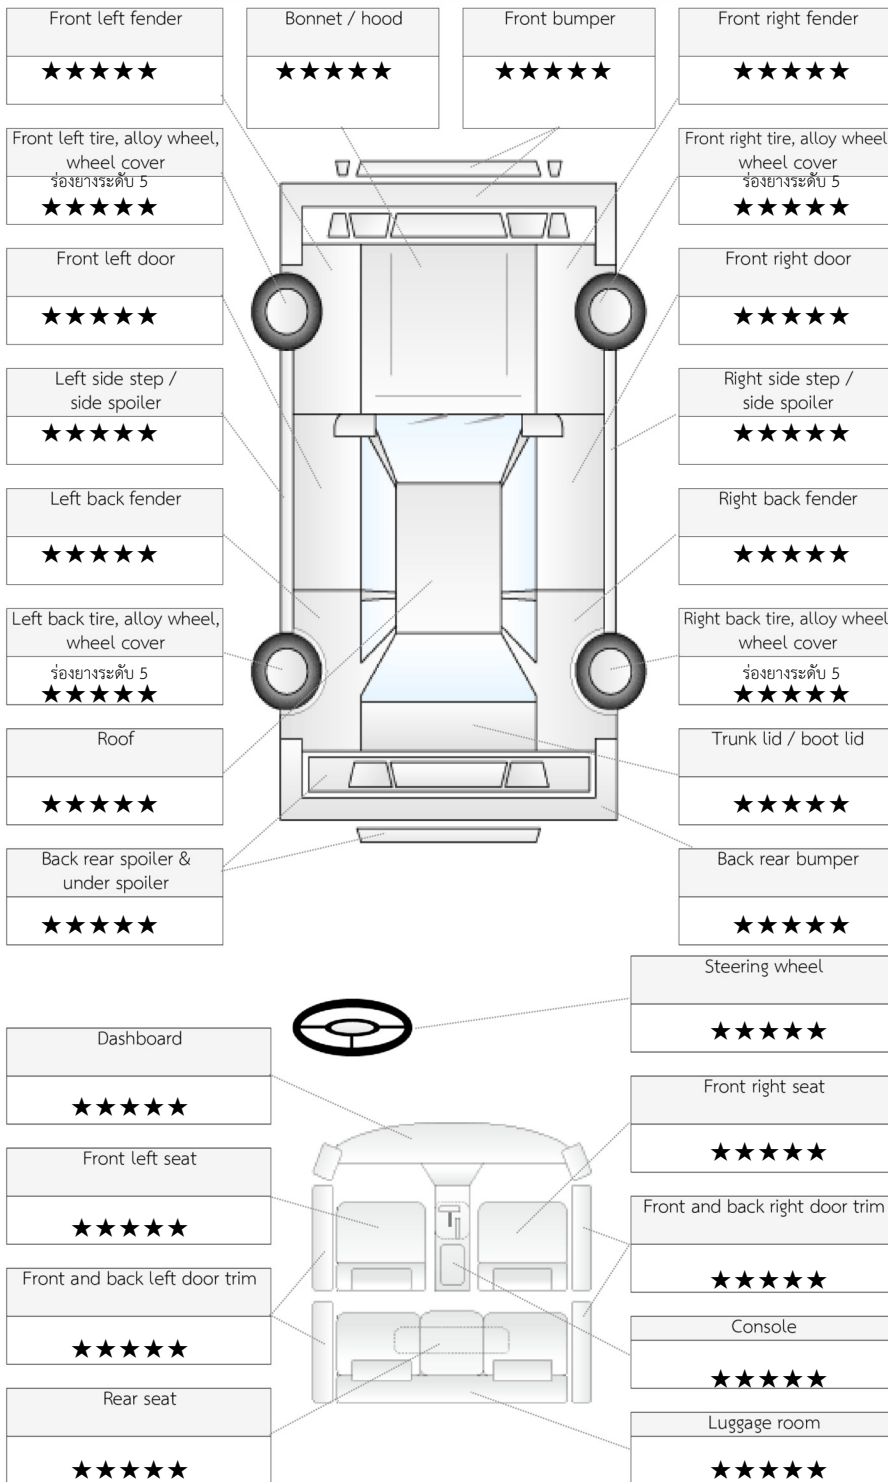
[หน้าต่าง]
กระจกหน้ารถ หินกระเด็น บางส่วน

[ภายใน]
Headliner คราบ SS
