U-Car Grading Report

รายงานผลการตรวจเช็คสภาพรถยนต์
ภายใต้การดูแลของสมาคมการประเมินสภาพรถยนต์ประเทศไทย

รุ่น	TOYOTA HILUX Revo 2.4 Extended cab		
สี	White	หมายเลขทะเบียน (Plate number)	1ฒส6251
รุ่นปี	2016	เลขไมล์	96,157กม.
แบบ	เลขตัวถัง	MROCB8CC800284930	
หมายเหตุ	ทำสีใหม่ด้วยสีเดิม

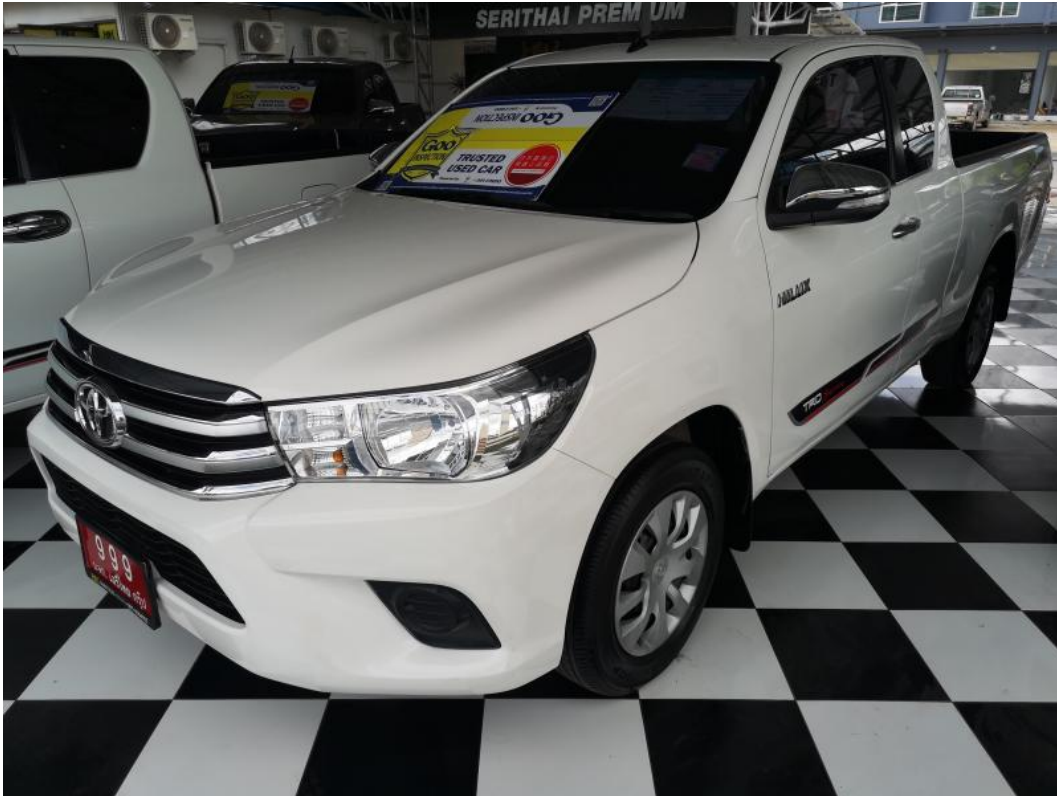
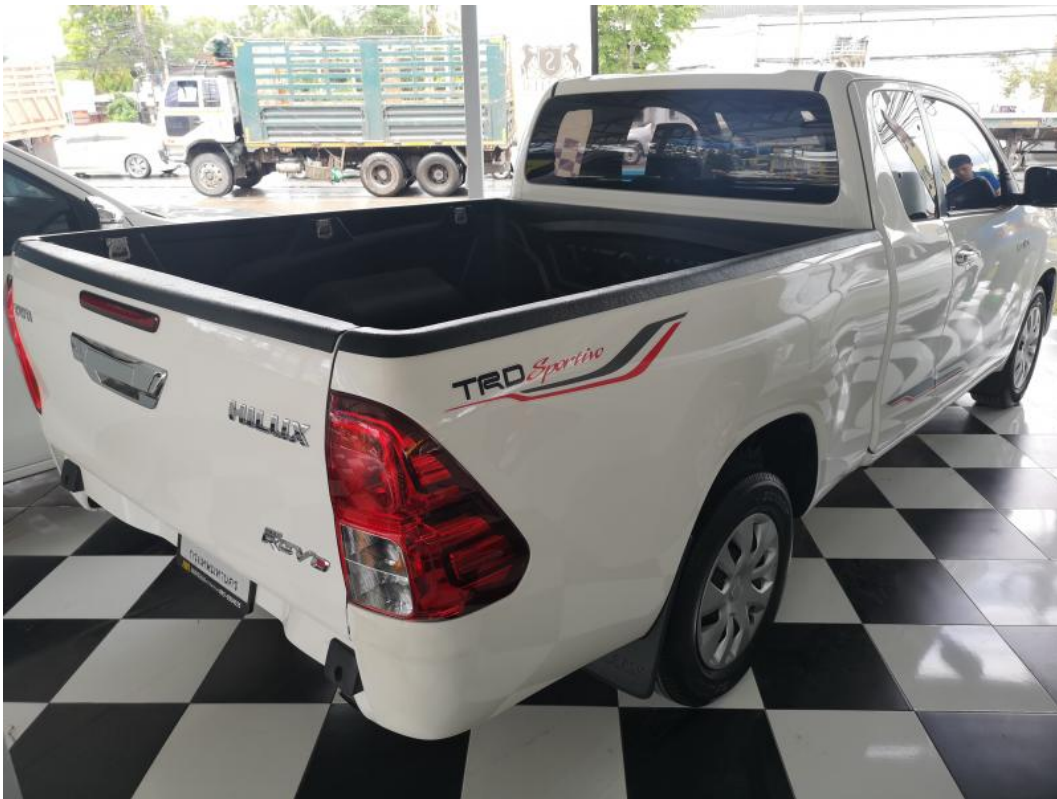
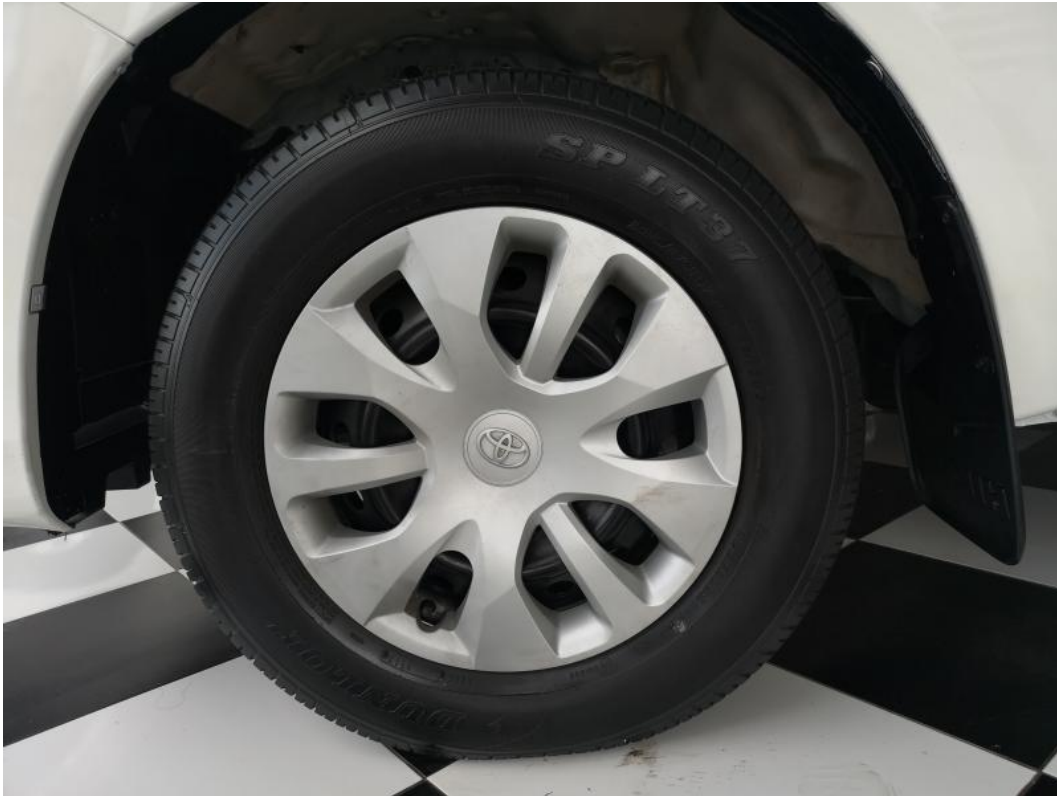
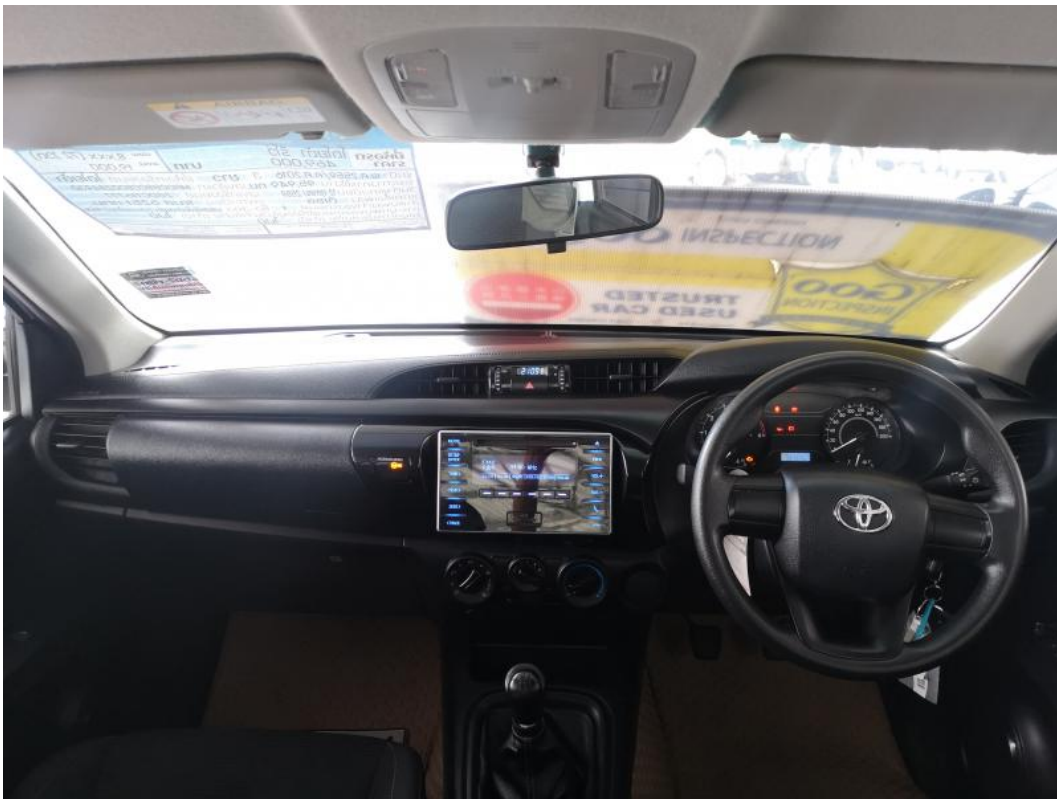
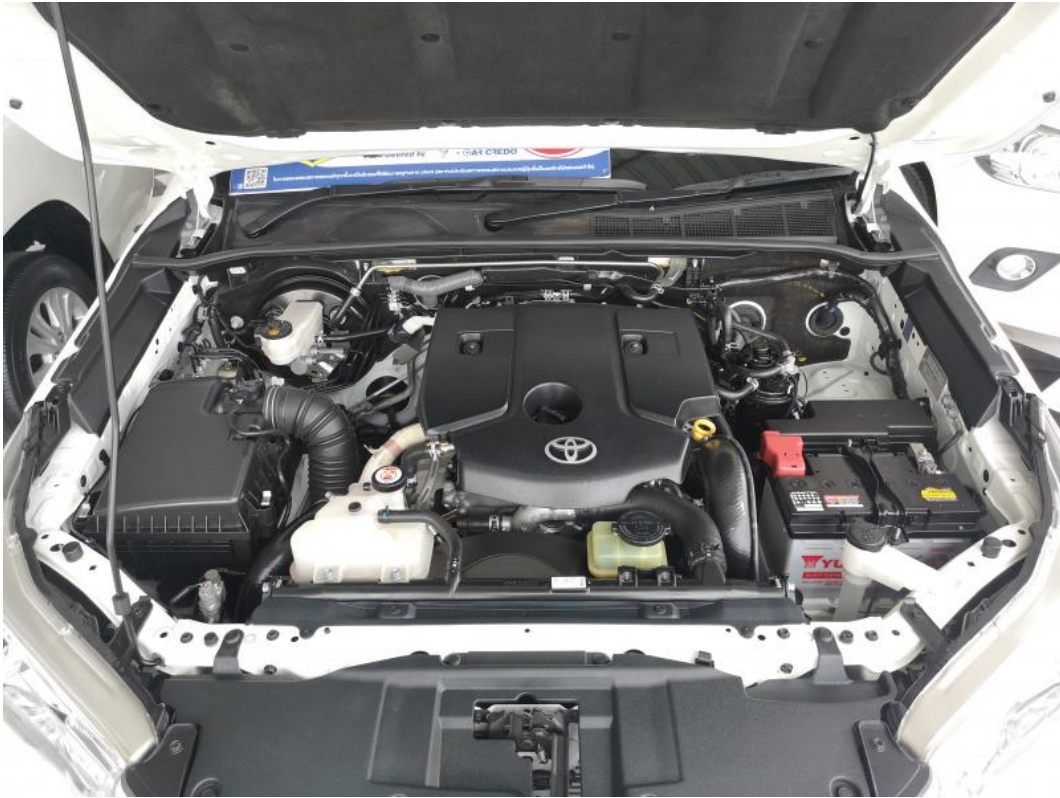
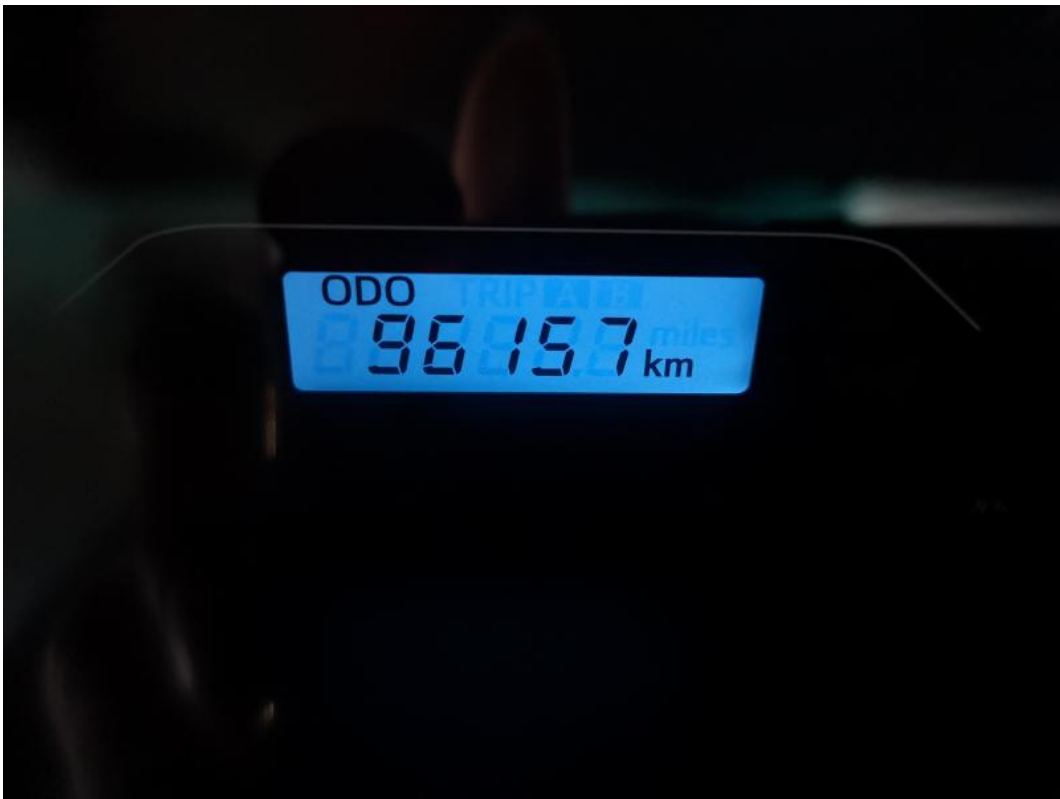
<p>Front left fender ★★★★★</p> <p>Front left door ★★★★★</p> <p>Front left tire, alloy wheel, wheel cover ร่องยางระดับ 5 ★★★★★</p> <p>Left side step / side spoiler ★★★★★</p> <p>Left back tire, alloy wheel, wheel cover ร่องยางระดับ 5 ★★★★★</p> <p>Rear left door ★★★★★</p> <p>Left wheel well (outer) ★★★★★</p> <p>Roof ★★★★★</p> <p>Dashboard ★★★★★</p> <p>Front left seat ★★★★★</p> <p>Front and back left door trim ★★★★★</p> <p>Rear seat ★★★★★</p>		<p>Bonnet / hood ★★★★★</p> <p>Front bumper ★★★★★</p> <p>Front right door ★★★★★</p> <p>Front right tire, alloy wheel, wheel cover ร่องยางระดับ 5 ★★★★★</p> <p>Right side step / side spoiler ★★★★★</p> <p>Right front tire, alloy wheel, wheel cover ร่องยางระดับ 5 ★★★★★</p> <p>Rear right door ★★★★★</p> <p>Right wheel well (outer) ★★★★★</p> <p>Truck bed ★★★★★</p> <p>Back rear spoiler & under spoiler ★★★★★</p> <p>Steering wheel ★★★★★</p> <p>Front right seat ★★★★★</p> <p>Front and back right door trim ★★★★★</p> <p>Console ★★★★★</p> <p>Luggage room ★★★★★</p>	<p>Front right fender ★★★★★</p> <p>Front right door ★★★★★</p> <p>Right side step / side spoiler ★★★★★</p> <p>Rear right door ★★★★★</p> <p>Right wheel well (outer) ★★★★★</p> <p>Back panel ★★★★★</p>	<p>[บันทึก] ทำสีใหม่ด้วยสีเดิม</p> <p>[หน้าต่าง] กระจกหน้ารถ หินกระเด็น บางส่วน</p>

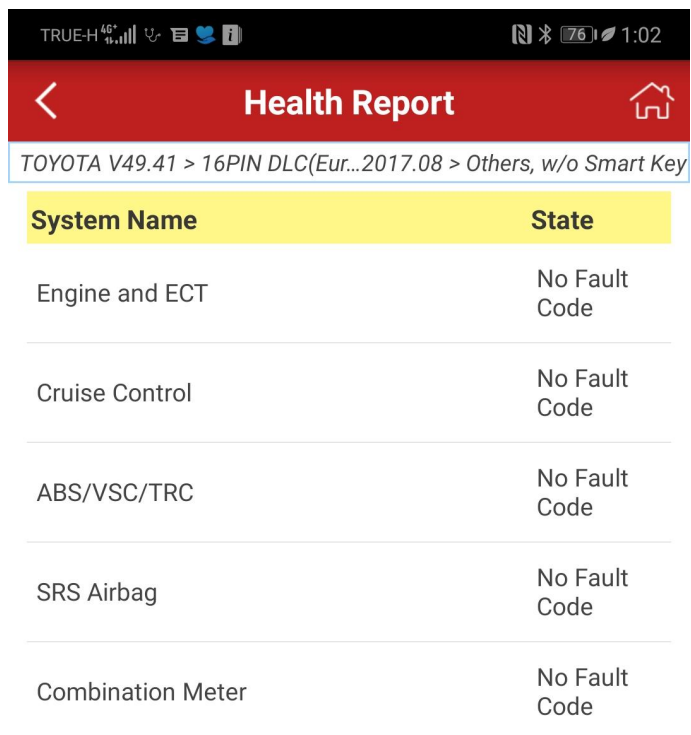
การวินิจฉัย CP 1

Health Report

TOYOTA V49.41 > 16PIN DLC(Eur...2017.08 > Others, w/o Smart Key

System Name	State
Engine and ECT	No Fault Code
Cruise Control	No Fault Code
ABS/VSC/TRC	No Fault Code
SRS Airbag	No Fault Code
Combination Meter	No Fault Code
