U-Car Grading Report

รายงานผลการตรวจเช็คสภาพรถยนต์
ภายใต้การดูแลของสมาคมการประเมินสภาพรถยนต์ประเทศญี่ปุ่น

รุ่น	BMW 525d		
สี	Black	หมายเลขทะเบียน (Plate number)	กบ9789
รุ่นปี	2013	เลขไมล์	92,321กม.
แบบ	เลขตัวถัง	MMFXG58070DV49921

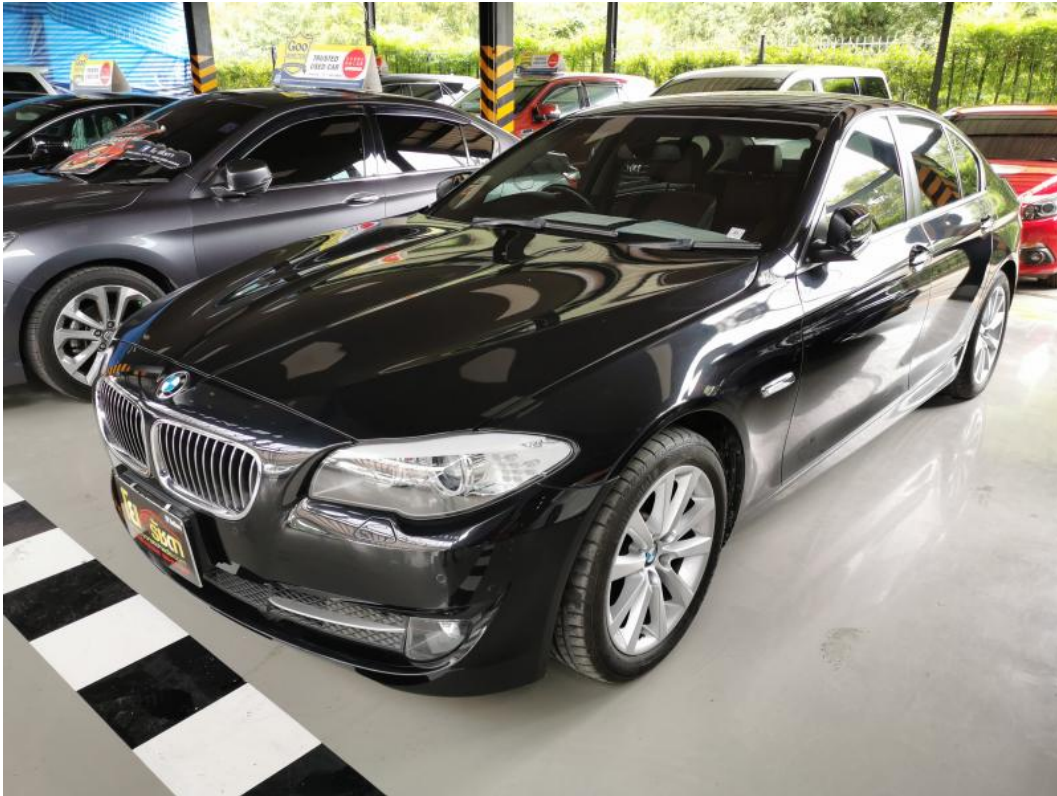
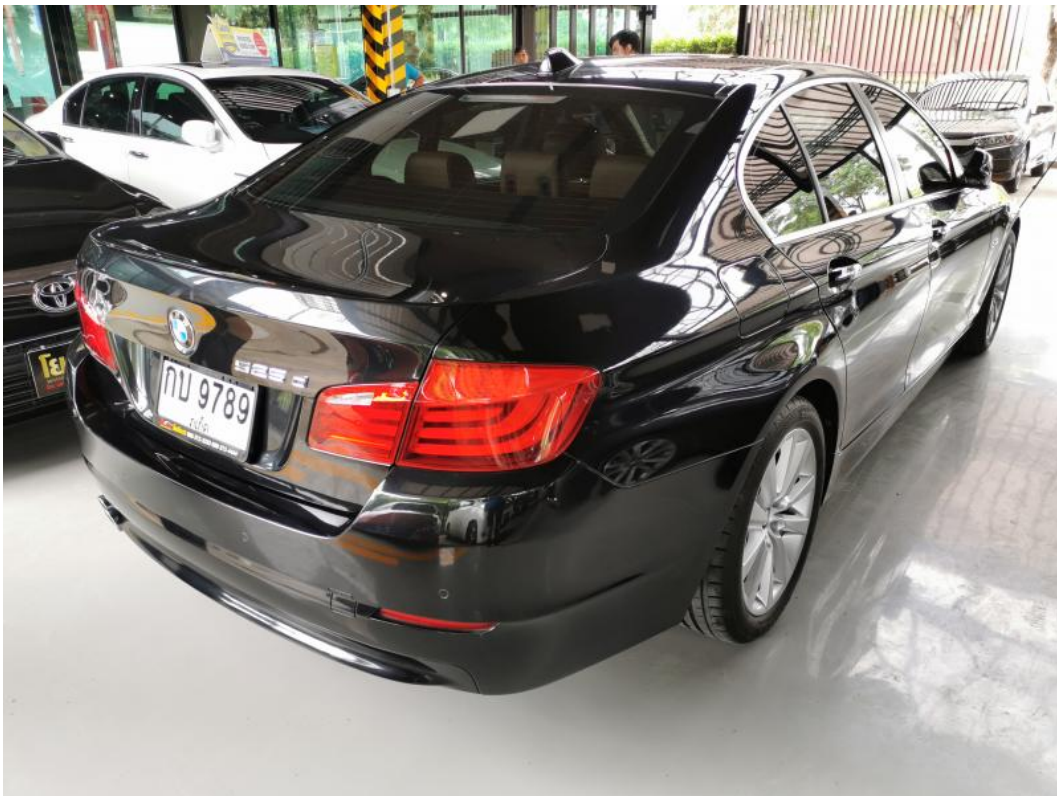
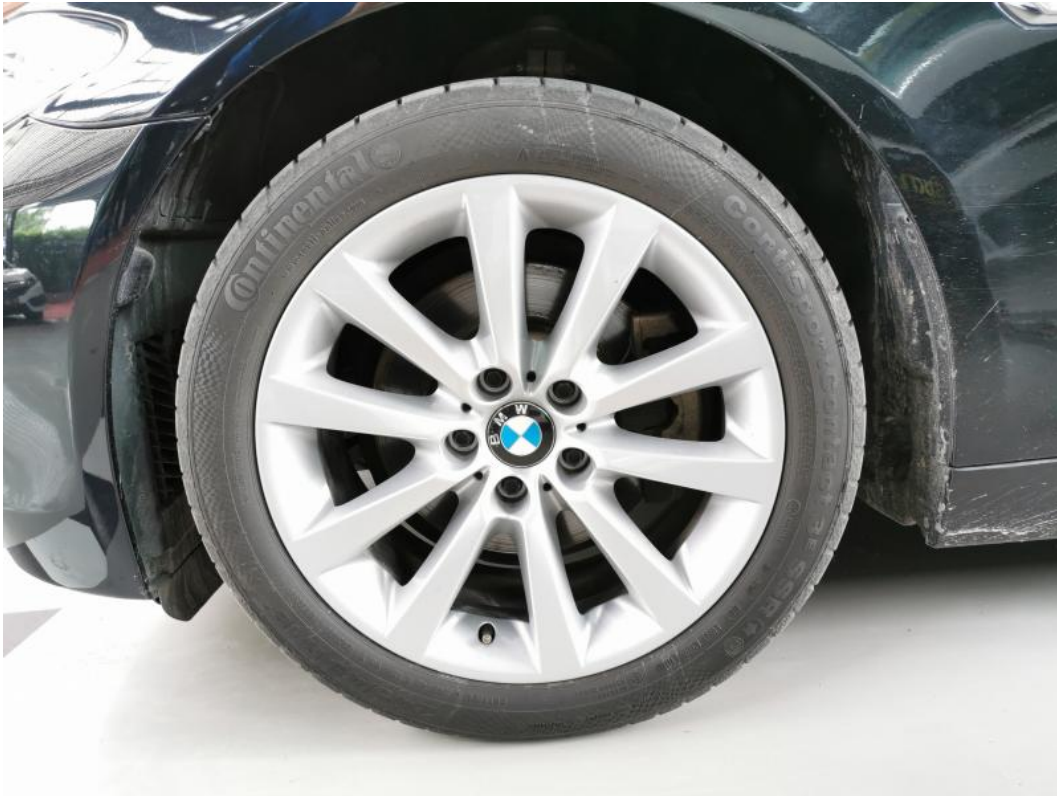
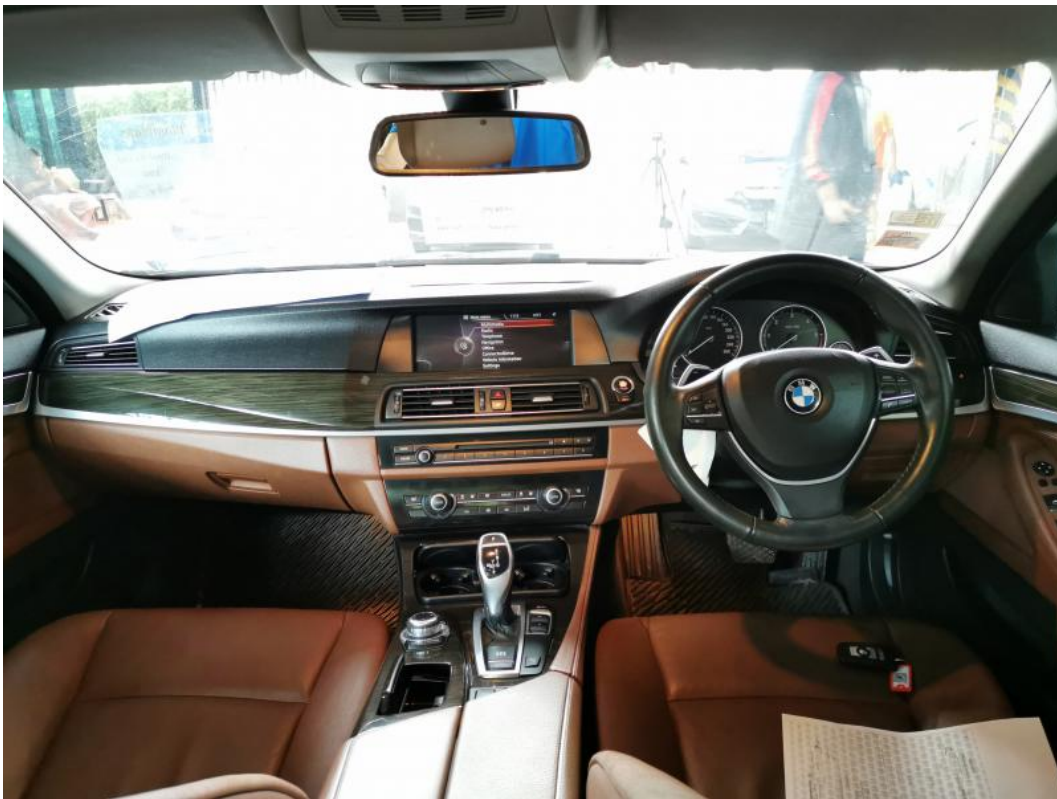
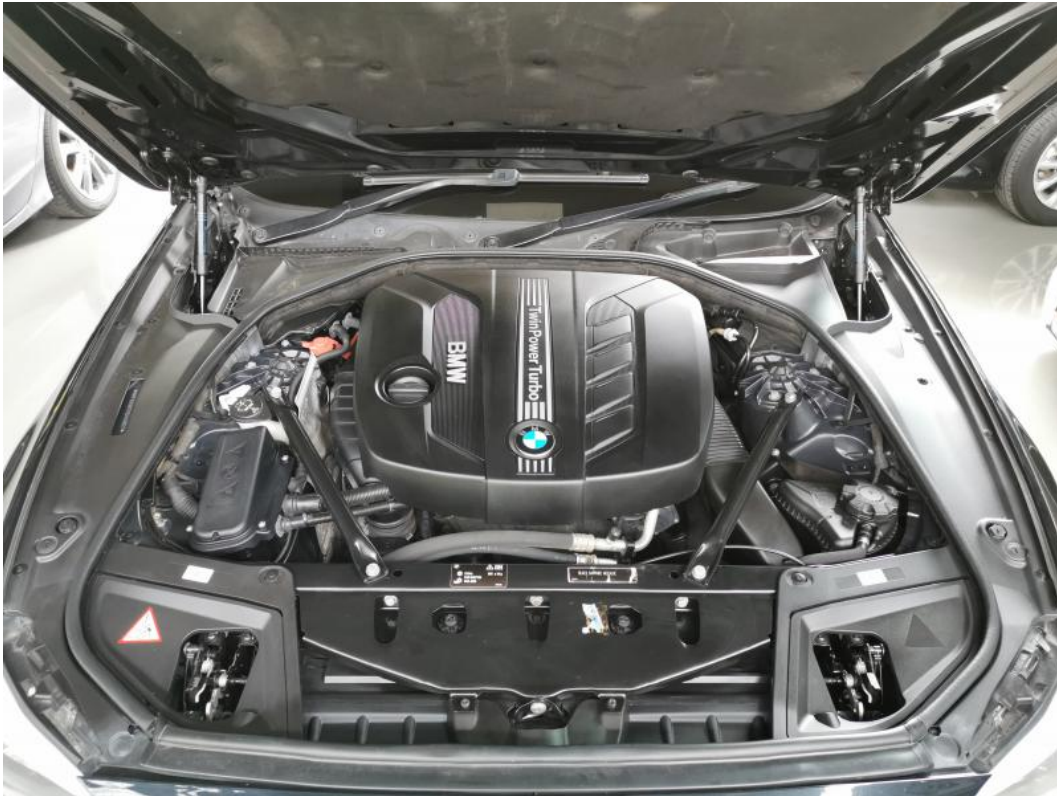
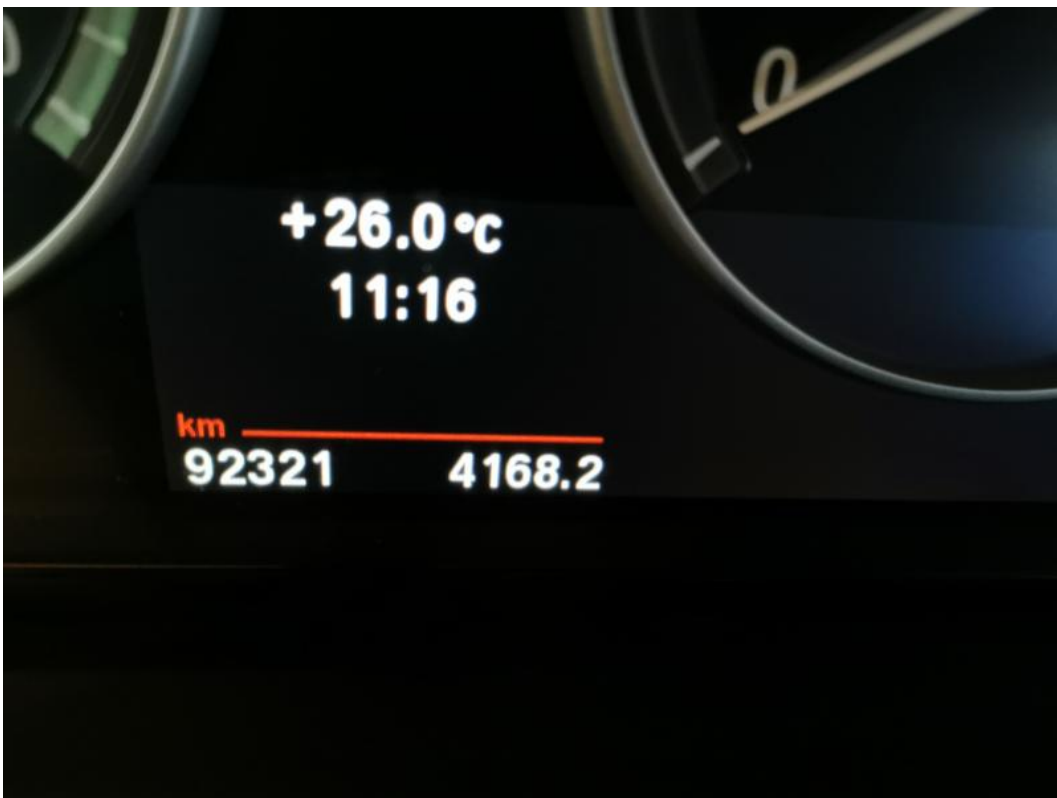
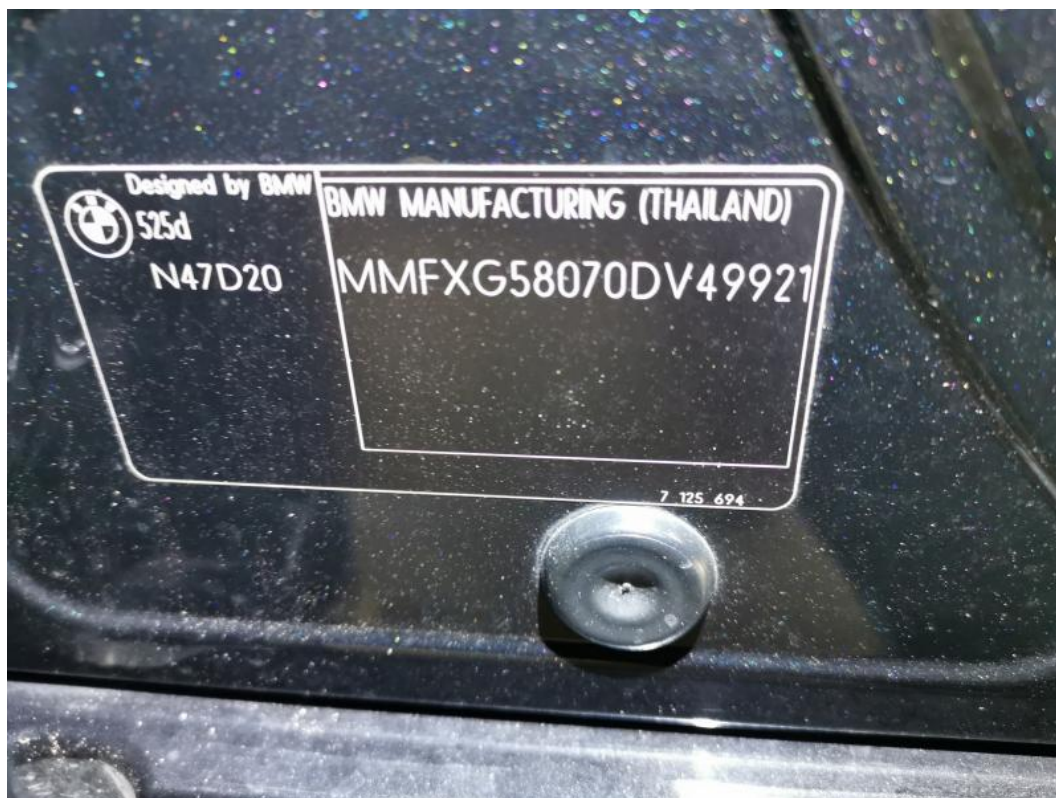
<p>Front left fender ★★★★★</p> <p>Front left tire, alloy wheel, wheel cover ร่องยางระดับ 5 ★★★★★</p> <p>Front left door ★★★★★</p> <p>Left side step / side spoiler ★★★★★</p> <p>Rear left door ★★★★★</p> <p>Left back tire, alloy wheel, wheel cover ร่องยางระดับ 5 ★★★★★</p> <p>Left back fender ★★★★★</p> <p>Roof ★★★★★</p> <p>Dashboard ★★★★★</p> <p>Front left seat ★★★★★</p> <p>Front and back left door trim ★★★★★</p> <p>Rear seat ★★★★★</p>		<p>Bonnet / hood ★★★★★</p> <p>Front bumper ★★★★★</p> <p>Front right fender ★★★★★</p> <p>Front right tire, alloy wheel, wheel cover ร่องยางระดับ 5 ★★★★★</p> <p>Front right door ★★★★★</p> <p>Right side step / side spoiler ★★★★★</p> <p>Rear right door ★★★★★</p> <p>Right back tire, alloy wheel, wheel cover ร่องยางระดับ 5 ★★★★★</p> <p>Right back fender ★★★★★</p> <p>Trunk lid / boot lid ★★★★★</p> <p>Back rear spoiler & under spoiler ★★★★★</p> <p>Back rear bumper ★★★★★</p> <p>Steering wheel ★★★★★</p> <p>Front right seat ★★★★☆</p> <p>Front and back right door trim ★★★★★</p> <p>Console ★★★★★</p> <p>Luggage room ★★★★★</p>	<p>[หน้าต่าง] กระจกหน้ารถ หินกระเด็น บางส่วน</p> <p>[ภายใน] Headliner คราบ SS</p> <p>QR สำหรับรายงานการวินิจฉัย CP</p> <p>http://npo-jaaa.or.jp/en/download/</p>
