# U-Car Grading Report

รายงานผลการตรวจเช็คสภาพรถยนต์  
ภายใต้การดูแลของสมาคมการประเมินสภาพรถยนต์ประเทศญี่ปุ่น

| รุ่น | TOYOTA CAMRY | | |
| รุ่นปี | 2012 | เลขไมล์ | 111,166กม. |

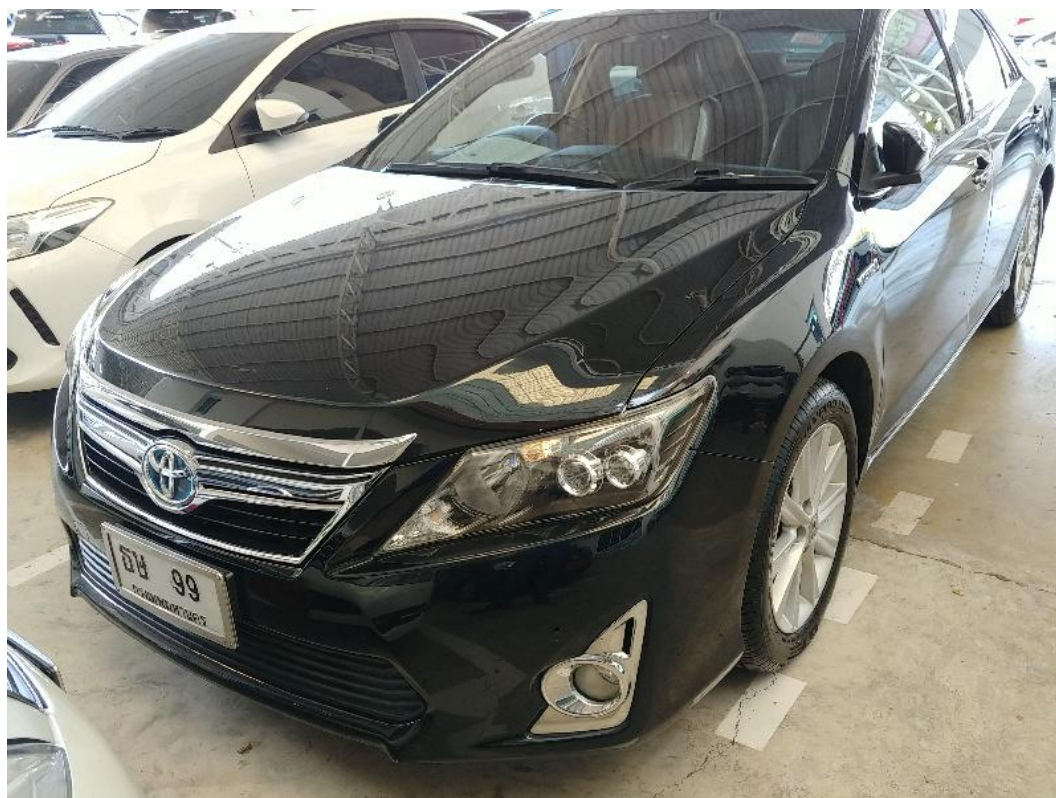
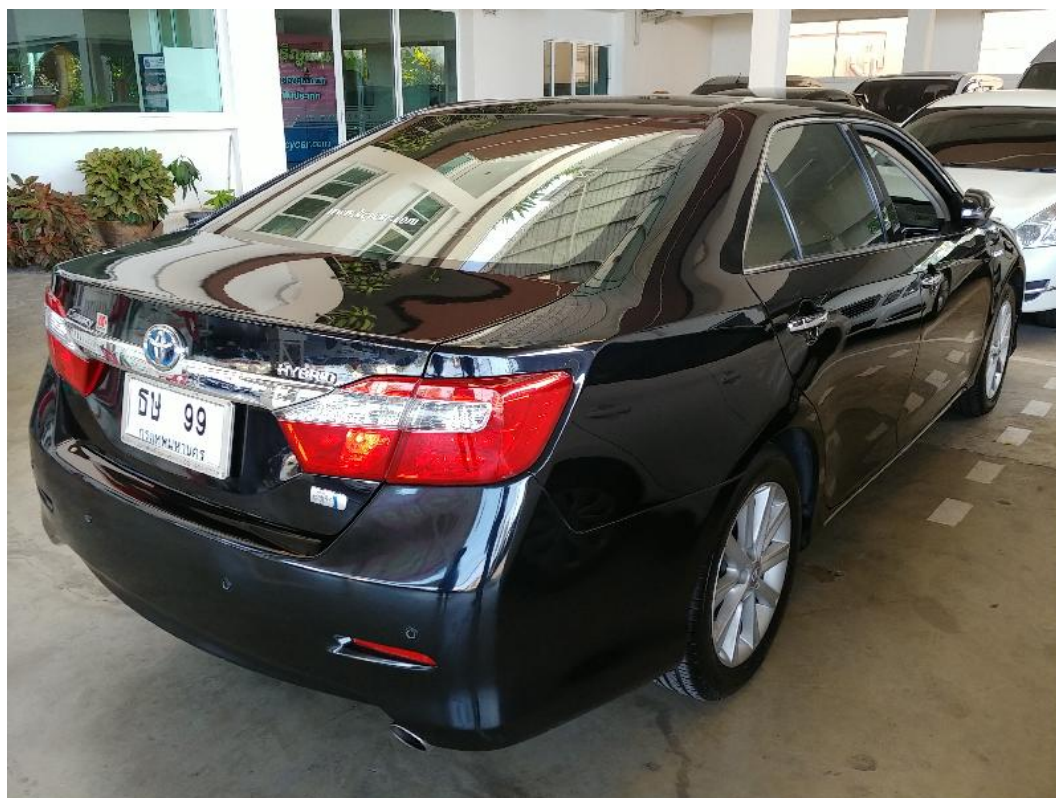
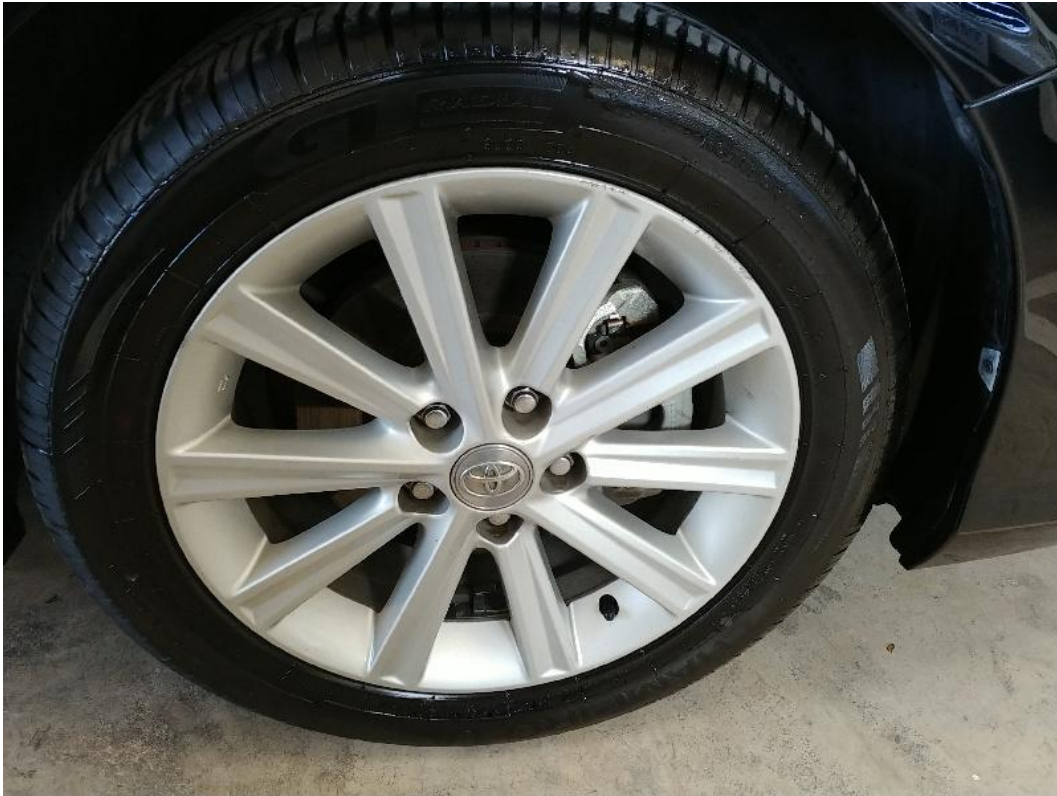
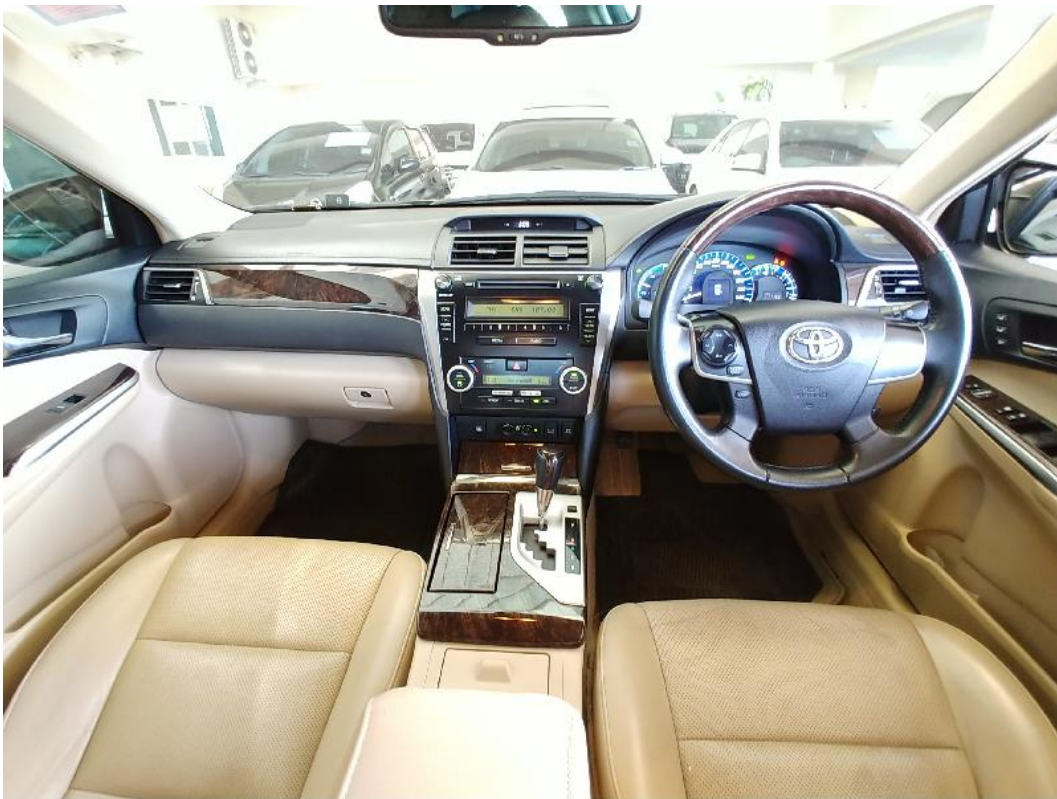
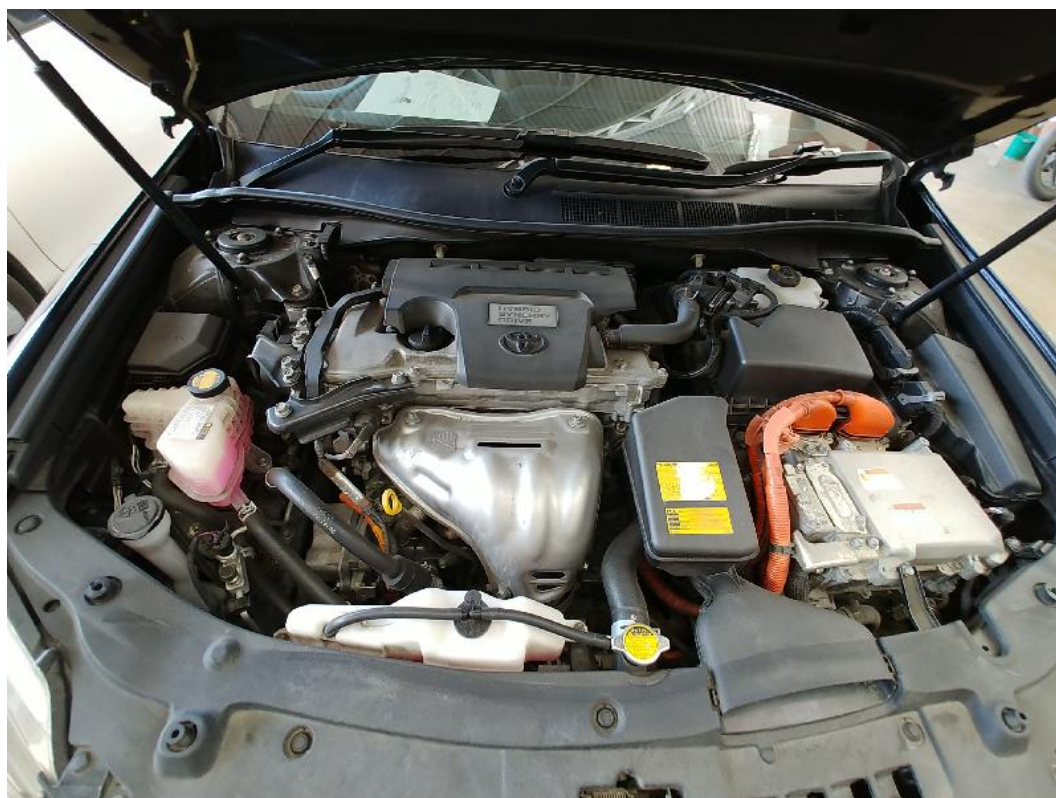
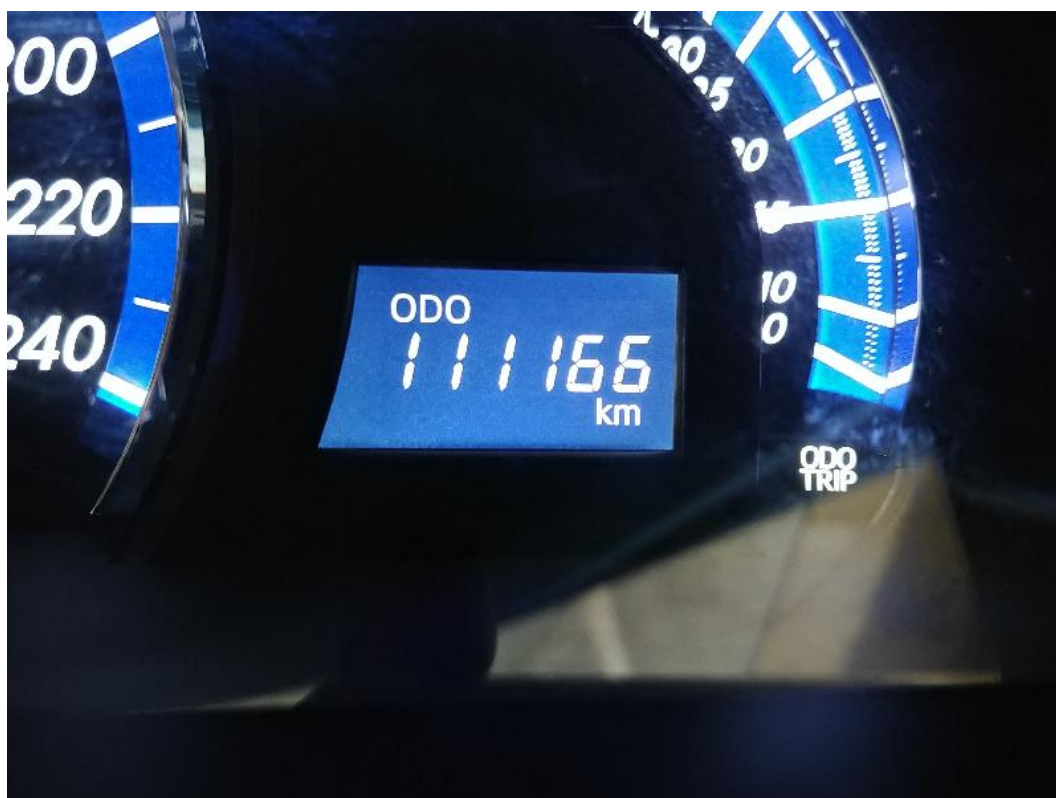
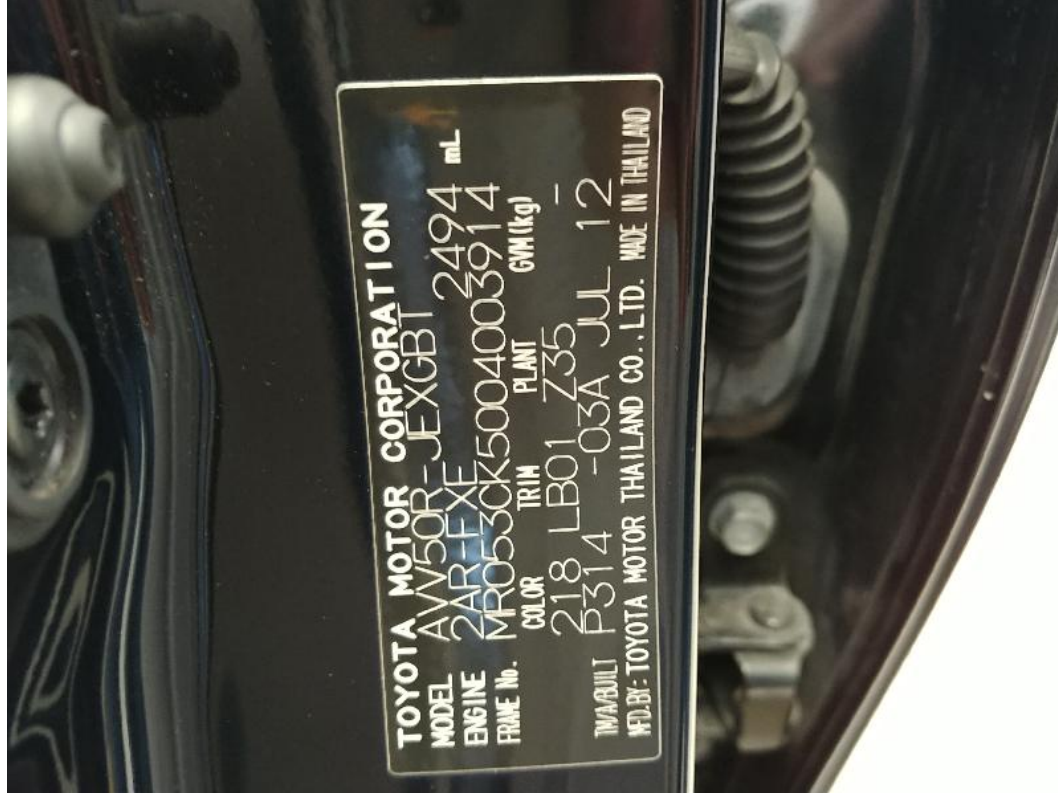
| เล็กมาก | มีขนาดเล็กกว่าเหรียญสิบ | เล็ก | มีขนาดเล็กกว่าการ์ด | ปานกลาง | มีขนาดเล็กกว่ากระดาษA4 | ใหญ่ | มีขนาดใหญ่กว่ากระดาษA4 | จำนวนน้อย | 5-6 แห่ง | จำนวนมาก | มากกว่า 7 แห่ง |
|---|---|---|---|---|---|---|---|---|---|---|---|
| Front left fender<br>★★★★★ | Bonnet / hood<br>★★★★★ | Front bumper<br>★★★★☆ | Front right fender<br>★★★★★ | <div> <div>[บันทึก]</div> <div>Centre Pillar(Right Side) ความเสียหายเล็กน้อย มี</div> <div>[หน้าต่าง]</div> <div>กระจกหน้ารถ หินกระเด็น บางส่วน</div> <div>[ภายใน]</div> <div>การขึ้นซี รอยขีดข่วน รอยขีดข่วน มี</div> <div>ตกแต่งอื่นๆ รอยขีดข่วน บางส่วน</div> <div>พื้นพรม รอยขีดข่วน M</div> <div>Headliner รอยขีดข่วน M</div> </div> | | | | | | | |
