U-Car Grading Report

U-car Grading Report

รุ่น	PORSCHE 718 BOXSTER CABRIOLET		
สี	Grey	หมายเลขทะเบียน (Plate number)	6กท9980
รุ่นปี	2017	เลขไมล์	33,182กม.
แบบ	เลขตัวถัง	WP0ZZZ98ZHS212233

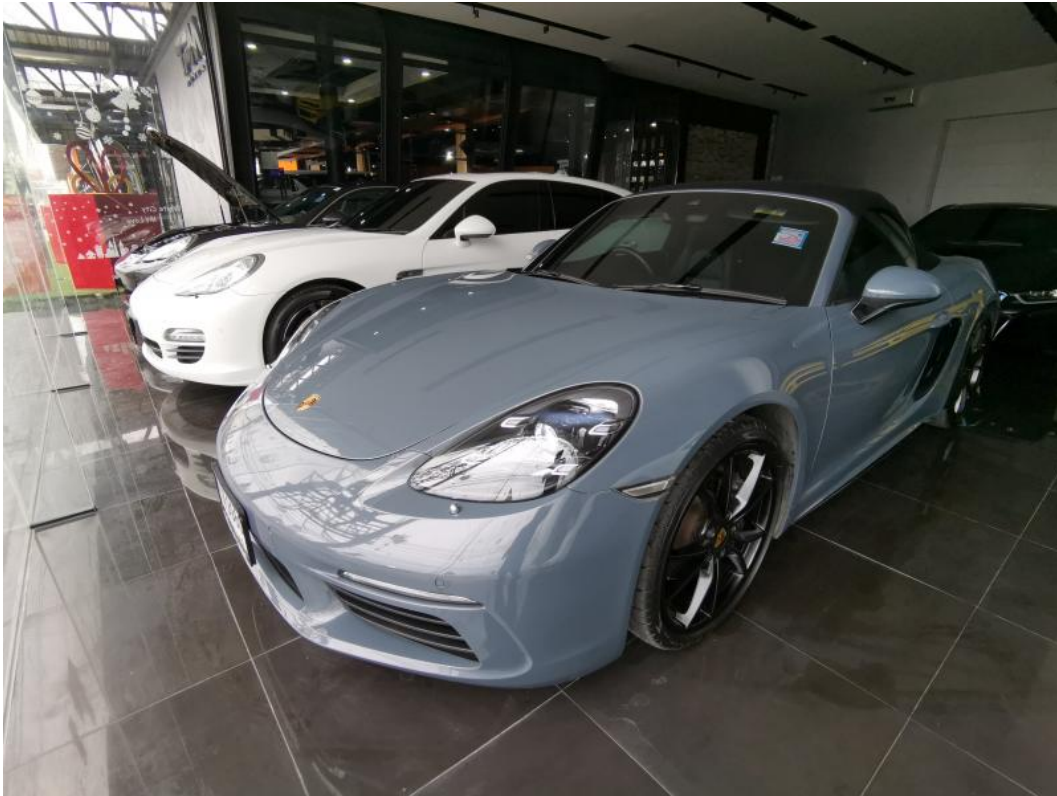
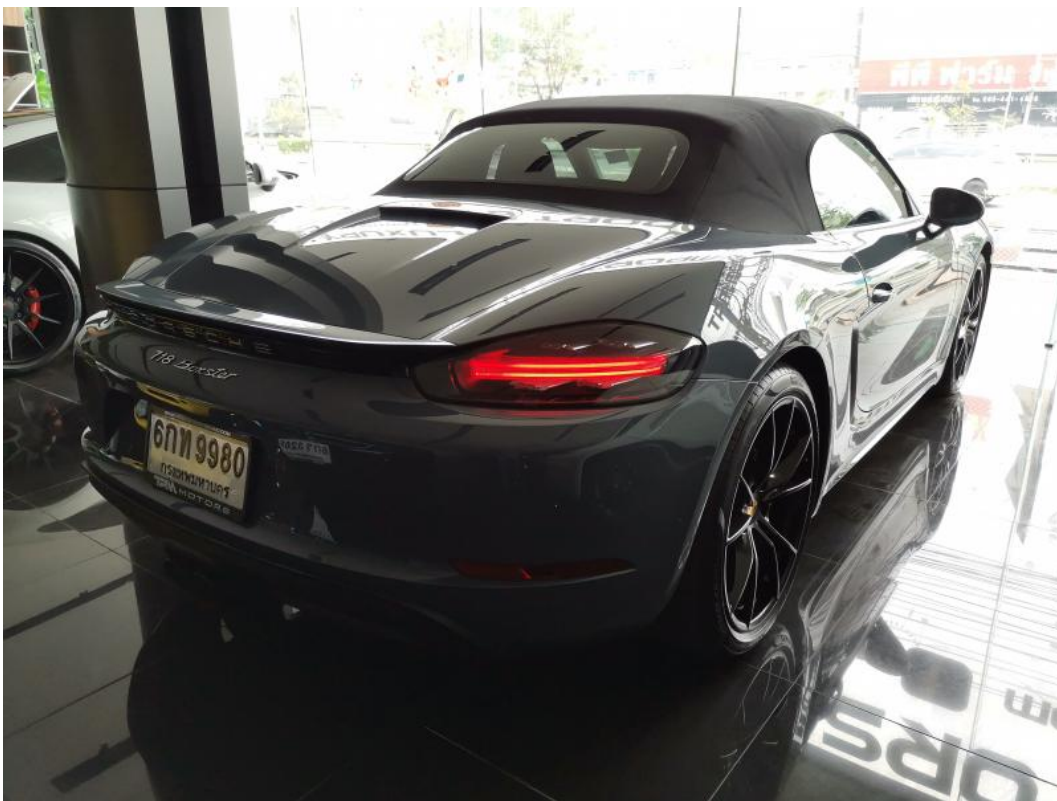
การวินิจฉัย CP 1

Health Report (Left Screenshot):

System Name	State
Airbag	OK
Gateway	OK
DME (Digital engine electronics)	Fault 5
Tiptronic transmission control	OK
Selector lever	OK
Instrument cluster	OK
Steering wheel electronic	OK
Additional instrument:watch	OK
Air conditioning	OK
Park Assist	OK
Parking Brake	OK
Tire Pressure Monitoring(TPM)	OK
Level Control	OK

Health Report (Right Screenshot):

System Name	State
Tire Pressure Monitoring(TPM)	OK
Level Control	OK
Electric power steering	OK
PSM (Porsche Stability Management)	OK
Front-end electronics	OK
Rear-end electronics	OK
Headlight (central)	OK
Driver-side seat memory	OK
Passenger-side seat memory	OK
Driver's door	OK
Passenger's door	OK
Convertible top	OK
Front camera	OK
