# U-Car Grading Report

| รุ่น | TOYOTA VIOS | | |
| รุ่นปี | 2010 | เลขไมล์ | 170,822กม. |

วันที่ตรวจสอบ 2018/12/11

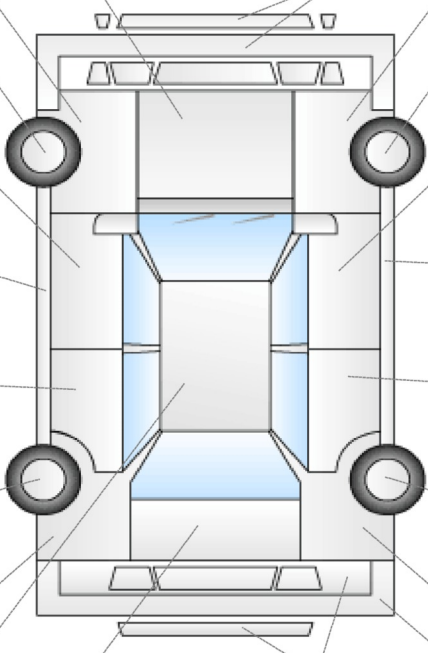
| หมายเหตุเกี่ยวกับสภาพของรถยนต์ | | | | | | | | | | | |
|---|---|---|---|---|---|---|---|---|---|---|---|
| รอยย่นใหญ่ 7 | | รอยย่นบน บางส่วน | | ทำเครื่องหมายจากงานโลหะ มี รอยดลอก M รอยย่นบน มี รอยดลอกด้านข้าง บางส่วน | | รอยย่นใหญ่ 7 | | [บันทึก]<br>กระจกข้างขวา ไม่ทำงาน มี กระจกข้างขวา ไฟมีรอยขีดข่วน บางส่วน กระจกข้างซ้าย Fade/Low gross บางส่วน | | | |
| Dent มีขนาดเล็กมาก เล็กน้อย รอยดลอกบนเครื่องยนต์ มี | | | | ดลอก หรือDent มีขนาดเล็กมาก เล็กน้อย รอยดลอกบนเครื่องยนต์ มี | | [หน้าต่าง]<br>กระจกหน้ารถ หินกระเด็น บางส่วน | | | | | |
| ดลอก M ดลอกด้านข้าง บางส่วน | | | | ดลอก M | | [เบา]<br>Right head light หมอก ชุ่นมัว ทั้งหมด Left head light หมอก ชุ่นมัว ทั้งหมด | | | | | |
| ทำเครื่องหมายจากงานโลหะ มี Dent SS | | | | ทำเครื่องหมายจากงานโลหะ มี Dent SS | | [ภายใน]<br>ห้องของ สกปรก.รอยขีดข่วน บางส่วน พื้นพรม คราบ M ตกแต่งอื่นๆ รอยขีดข่วน บางส่วน Headliner สกปรก S | | | | | |
| รอยย่นใหญ่ 7 | | | | รอยย่นใหญ่ 7 | | | | | | | |
| ทำเครื่องหมายจากงานโลหะ มี ดลอก หรือDent มีขนาดเล็กมาก เล็กน้อย | | ดลอก S | | ทำเครื่องหมายจากงานโลหะ มี รอยดลอก L | | | | | | | |
| Dent มีขนาดเล็กมาก เล็กน้อย | | | | | | | | | | | |
| รอยย่น.รอยขีดข่วน SS | | | | รอยย่น.รอยขีดข่วน S | | | | | | | |
| รอยย่น M | | | | รอยย่น M | | | | | | | |
| รอยย่น M | | | | | | | | | | | |
