# U-Car Grading Report

# U-car Grading Report

รุ่น	TOYOTA VIGO 3.0 G D-CAB		
สี	Brown	หมายเลขทะเบียน (Plate number)	ศว7823
รุ่นปี	2005	เลขไมล์	175,313กม.
แบบ	เลขตัวถัง	MR0EZ19G405008592

เครื่องยนต์	สภาพดี
วันที่ตรวจสอบ	2020/12/25
สาขา	84 Car center
ที่อยู่

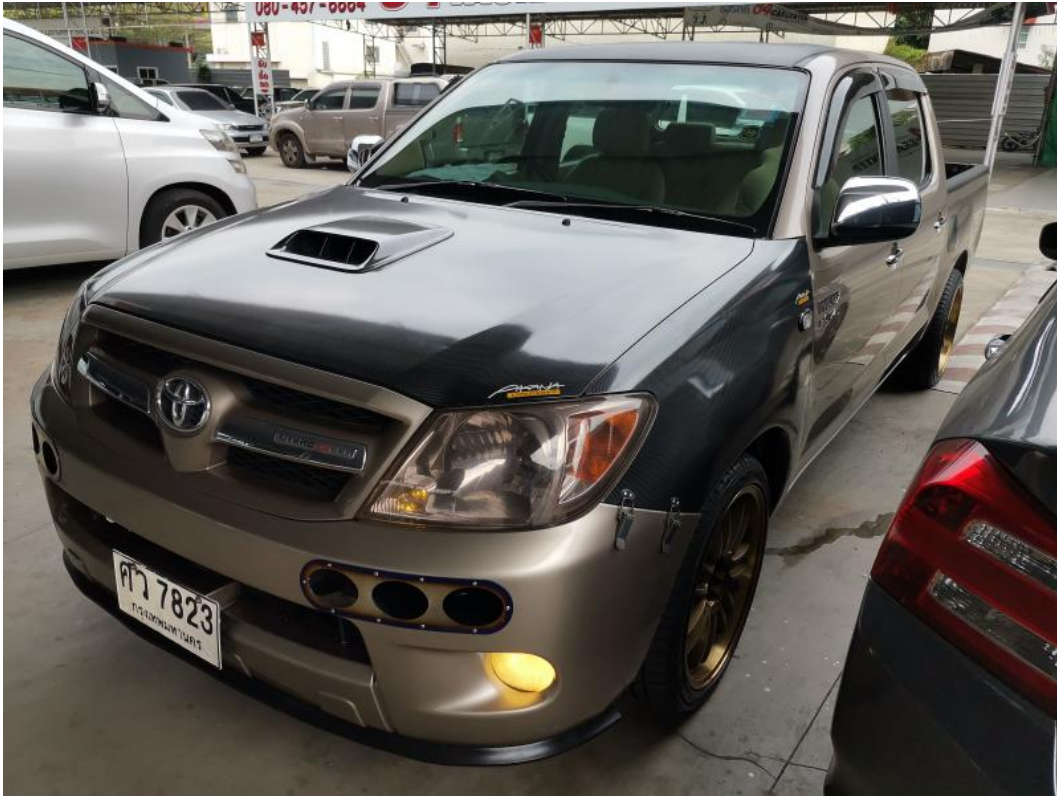
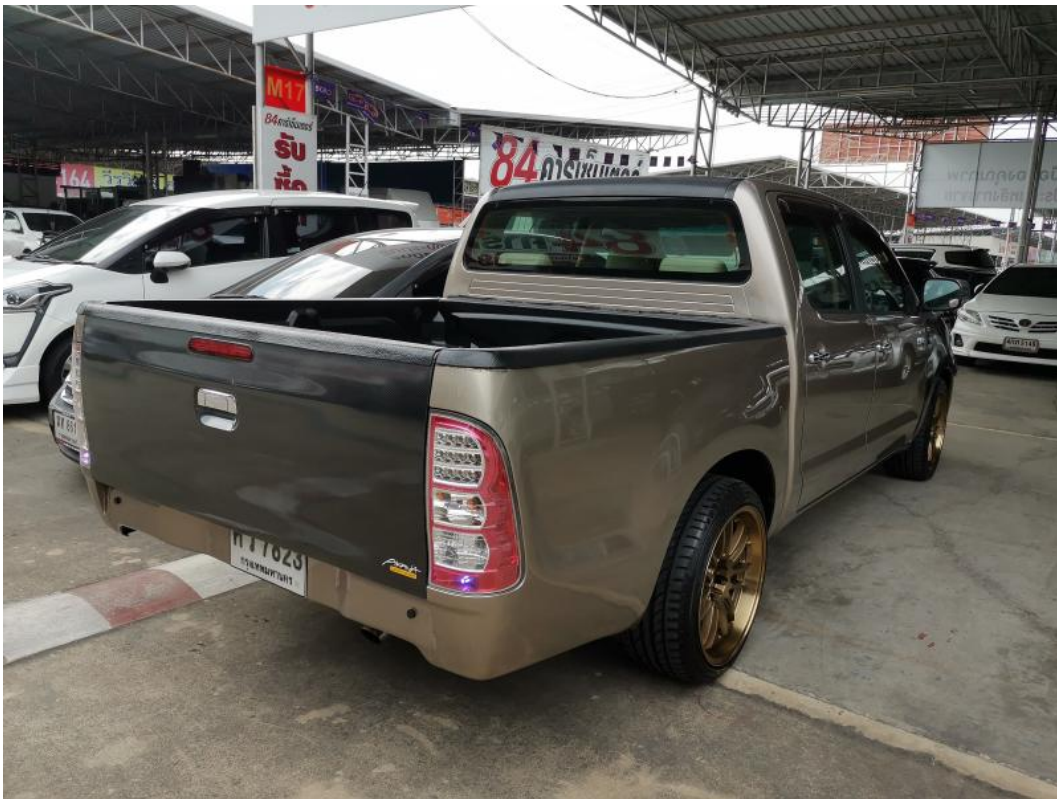
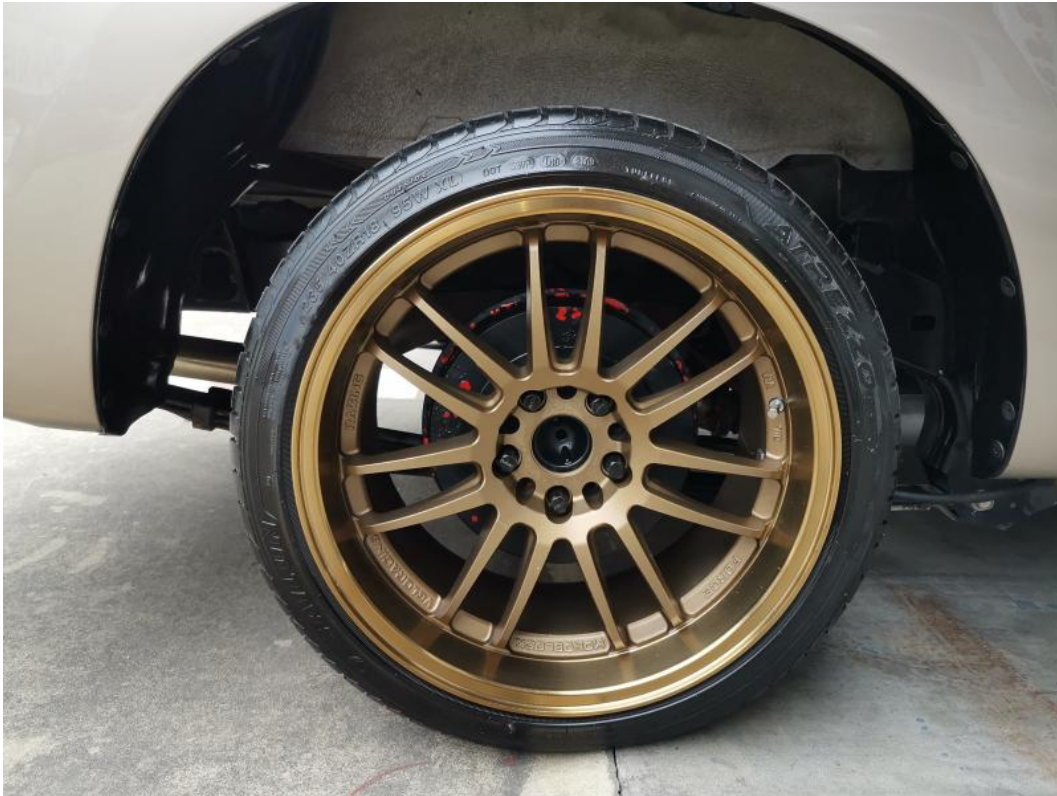
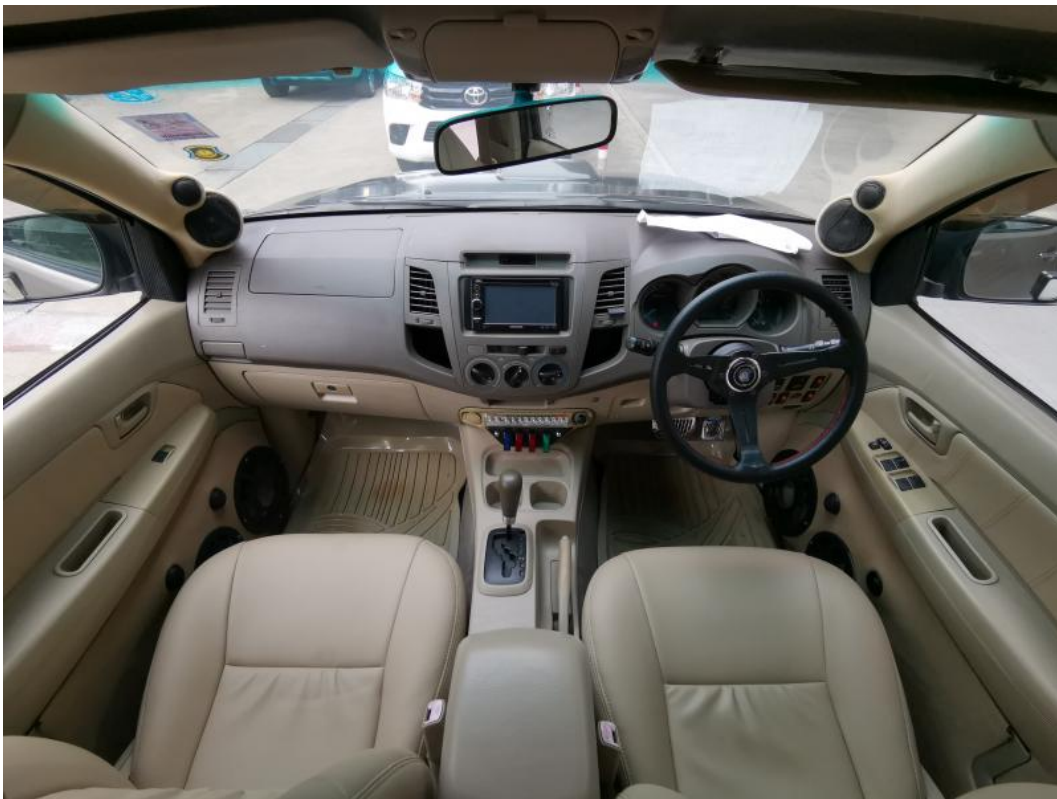
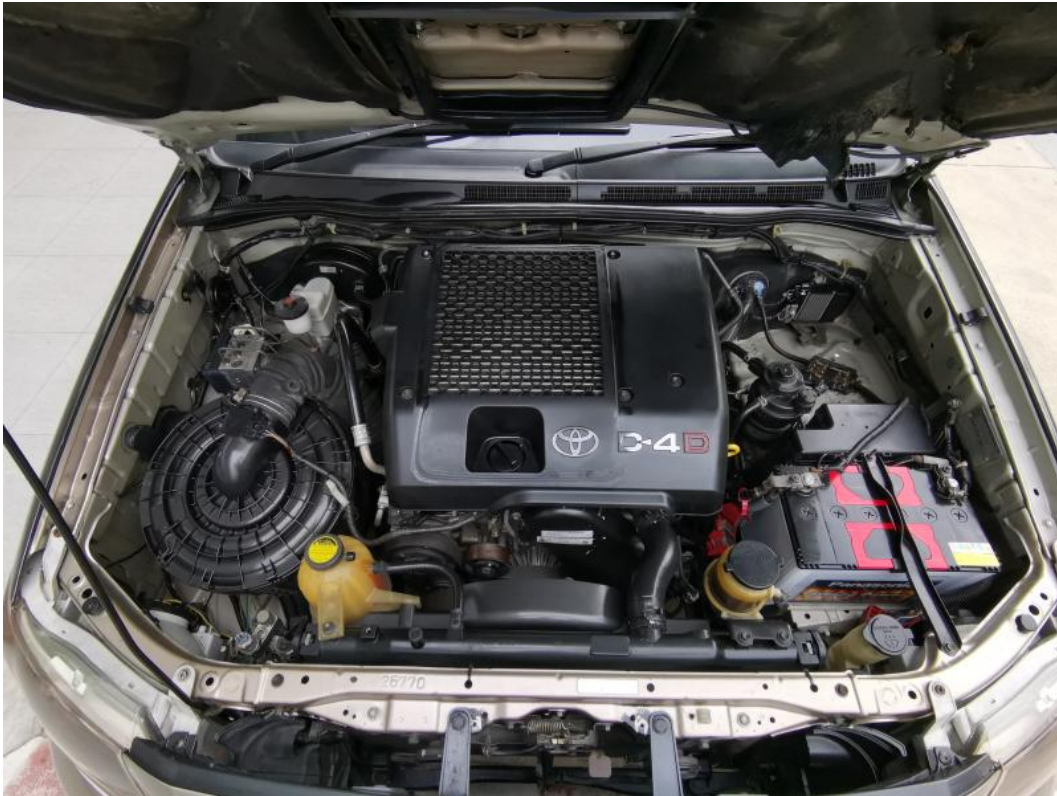
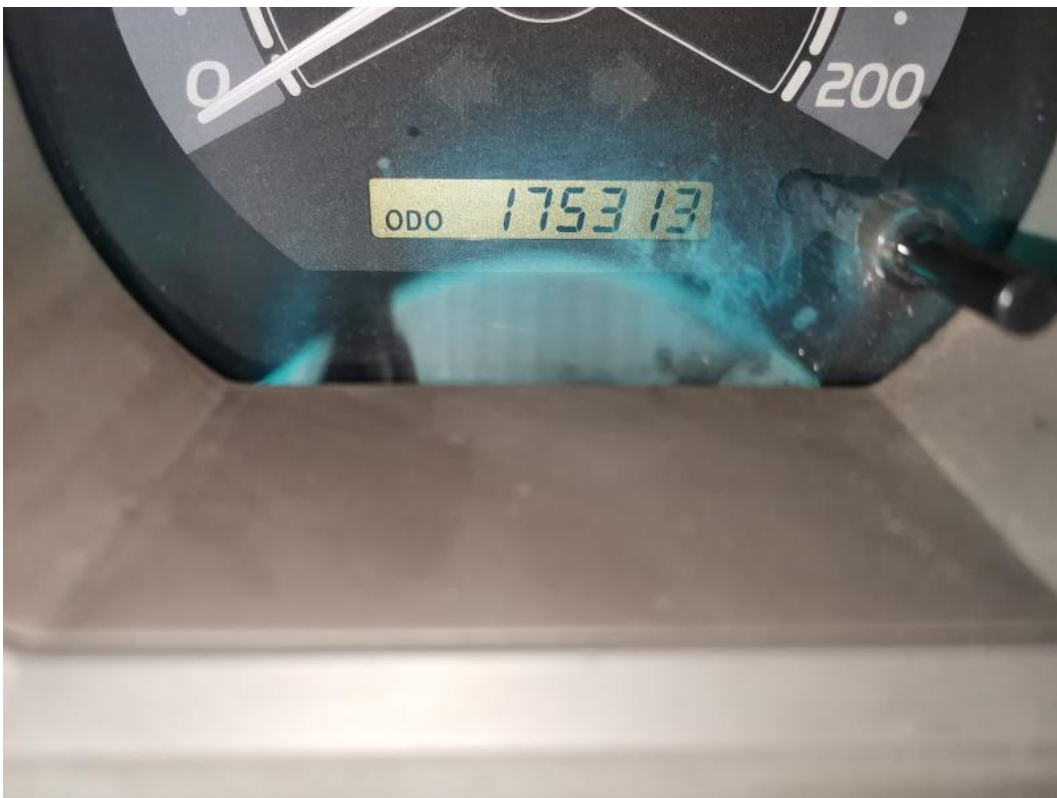
[บันทึก]  
Set buck panel ทำเครื่องหมายจากงานโลหะ มี Set buck panel ถลอก หรือDent มีขนาดเล็กมาก เล็กน้อย

[หน้าต่าง]  
กระจกหน้ารถ หินกระเด็น บางส่วน

[ภายใน]  
ตกแต่งอื่นๆ กระบวนการ บางส่วน การขัดสี รอยย่น,รอยขีดข่วน มี ตกแต่งอื่นๆ รอยขีดข่วน บางส่วน ตกแต่งอื่นๆ รอยย่น S Headliner รอยย่น M

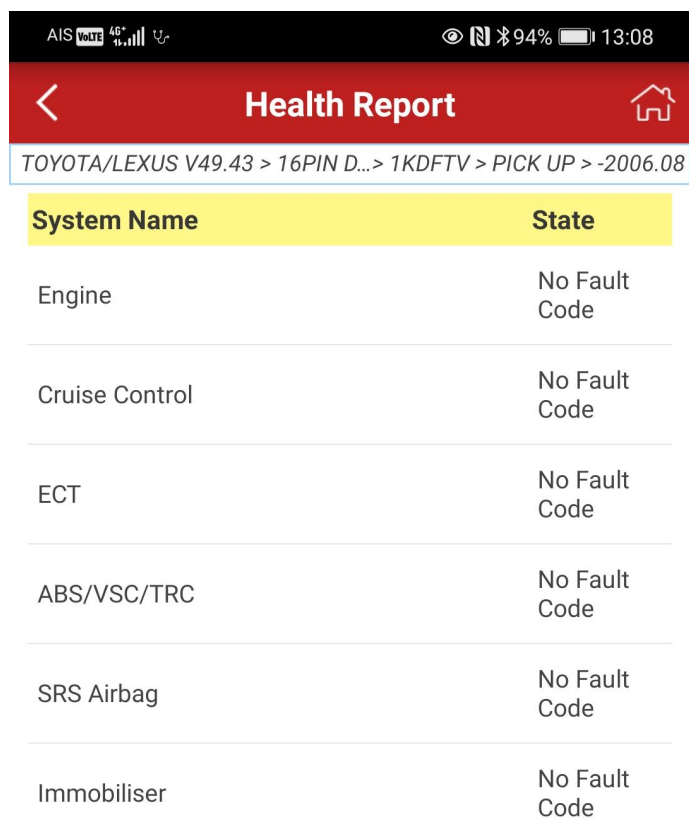
การวินิจฉัย CP 1

**Health Report**

TOYOTA/LEXUS V49.43 > 16PIN D... > 1KDFTV > PICK UP > -2006.08

System Name	State
Engine	No Fault Code
Cruise Control	No Fault Code
ECT	No Fault Code
ABS/VSC/TRC	No Fault Code
SRS Airbag	No Fault Code
Immobiliser	No Fault Code
