U-Car Grading Report

รุ่น	AUDI TT 2.0		
สี	Black	หมายเลขทะเบียน (Plate number)	8กฏ6101
รุ่นปี	2007	เลขไมล์	113,486กม.
แบบ	เลขตัวถัง	TRUZZZ8J671020827

เครื่องยนต์	สภาพดี
วันที่ตรวจสอบ	2019/6/24
สาขา	HOUSE OF CAR PHUKET
ที่อยู่

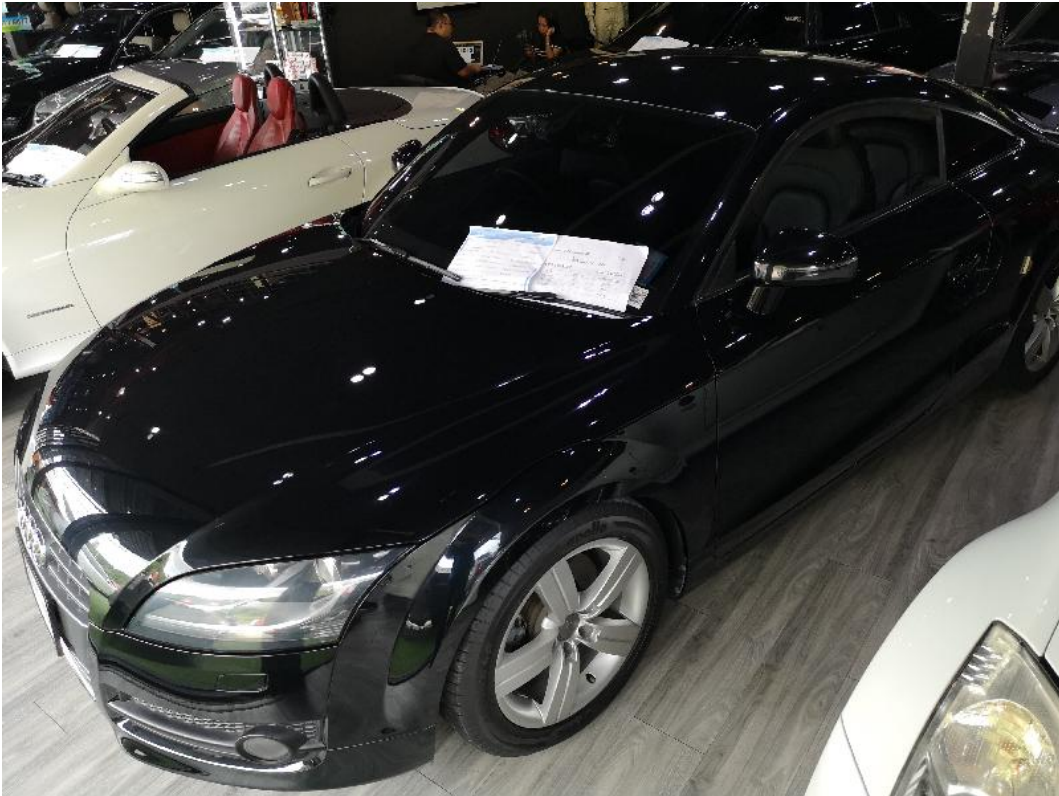
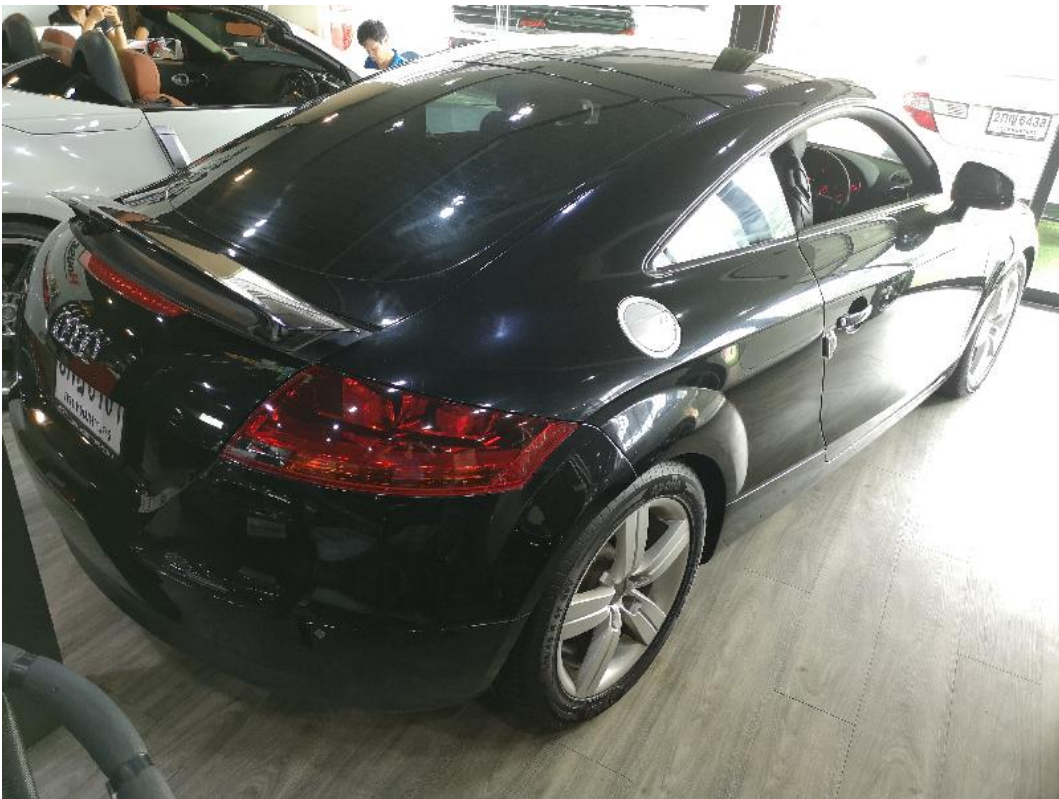
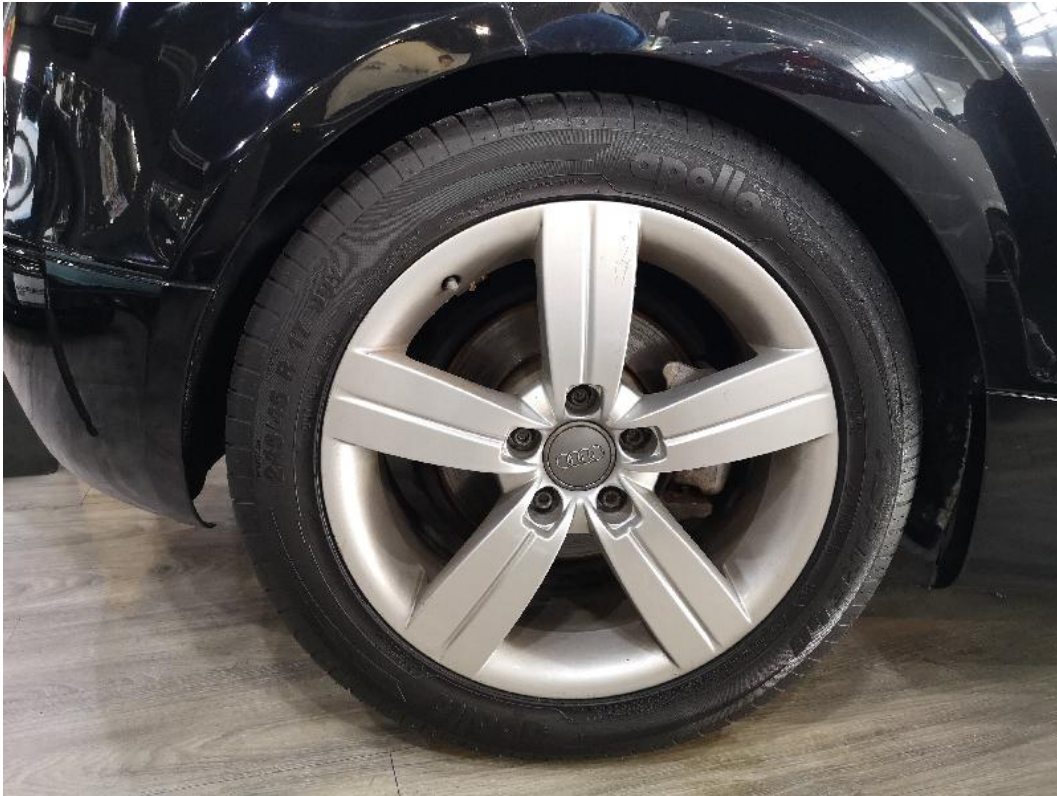
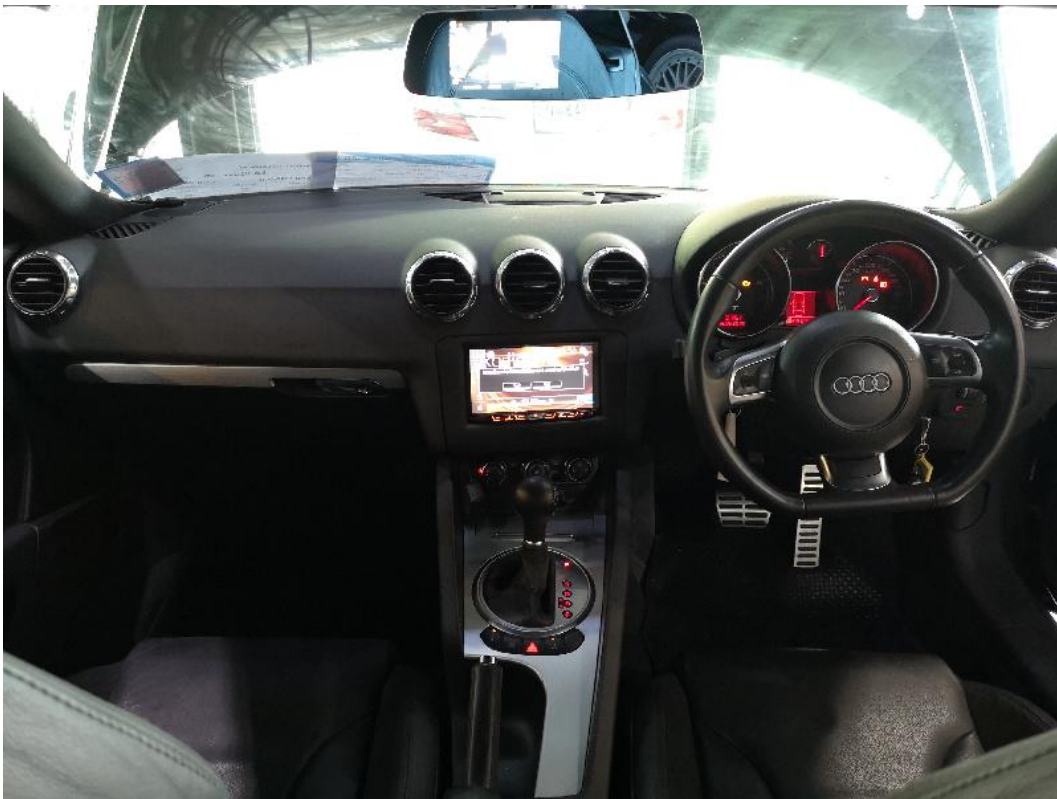
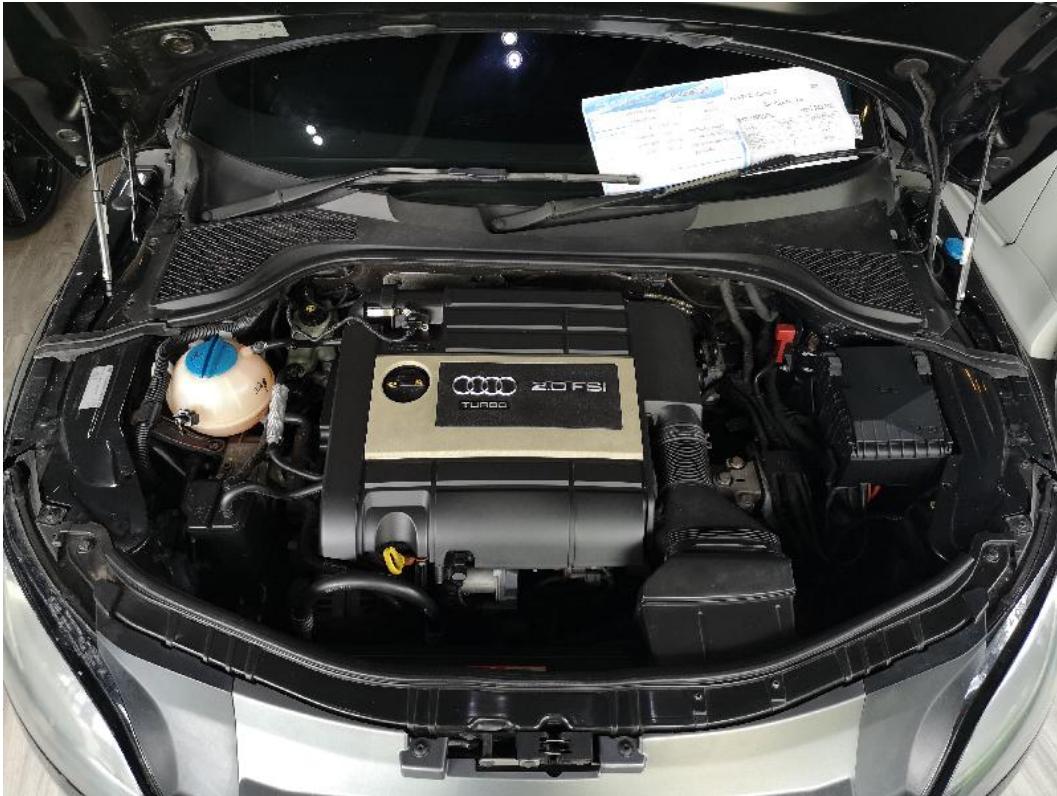
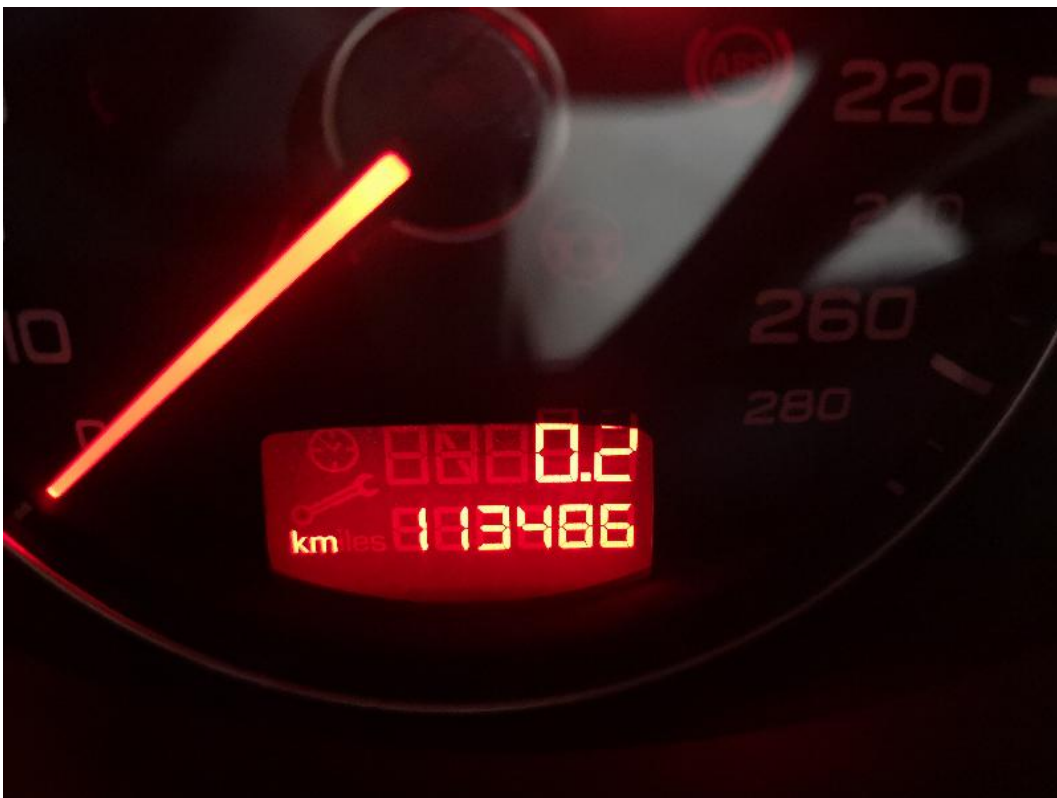
<p>Front left fender ★★★★★</p> <p>Front left tire, alloy wheel, wheel cover ร่องยางระดับ 7 ★★★★★</p> <p>Front left door ★★★★★</p> <p>Left side step / side spoiler ★★★★★</p> <p>Left back fender ★★★★★</p> <p>Left back tire, alloy wheel, wheel cover ร่องยางระดับ 9 ★★★★★</p> <p>Roof ★★★★★</p> <p>Back rear spoiler & under spoiler ★★★★★</p> <p>Dashboard ★★★★★</p> <p>Front left seat ★★★★☆</p> <p>Front and back left door trim ★★★★★</p> <p>Rear seat ★★★★★</p>		<p>Bonnet / hood ★★★★★</p> <p>Front bumper ★★★★★</p> <p>Front right fender ★★★★★</p> <p>Front right tire, alloy wheel, wheel cover ร่องยางระดับ 7 ★★★★★</p> <p>Front right door ★★★★★</p> <p>Right side step / side spoiler ★★★★★</p> <p>Right back fender ★★★★☆</p> <p>Right front tire, alloy wheel, wheel cover ร่องยางระดับ 9 ★★★★★</p> <p>Trunk lid / boot lid ★★★★★</p> <p>Back rear bumper ★★★★★</p> <p>Steering wheel ★★★★★</p> <p>Front right seat ★★★★☆</p> <p>Front and back right door trim ★★★★★</p> <p>Console ★★★★★</p> <p>Luggage room ★★★★★</p>	<p>[ภายใต้] whole of underneath 脱落 หรือ dent มี</p> <p>[หน้าต่าง] กระจกหน้ารถ แตก M</p> <p>[เบา] Right head light หมอก ขุ่นมัว บางส่วน Left head light หมอก ขุ่นมัว บางส่วน</p> <p>[ภายใน] Headliner รอยย่น S</p>
