# U-Car Grading Report

| รุ่น | FORD RANGER 2.2 Hi-rider wildtrak Dual cab pick up | | |
| รุ่นปี | 2014 | เลขไมล์ | 113,015กม. |

| วันที่ตรวจสอบ | 2019/10/4 |

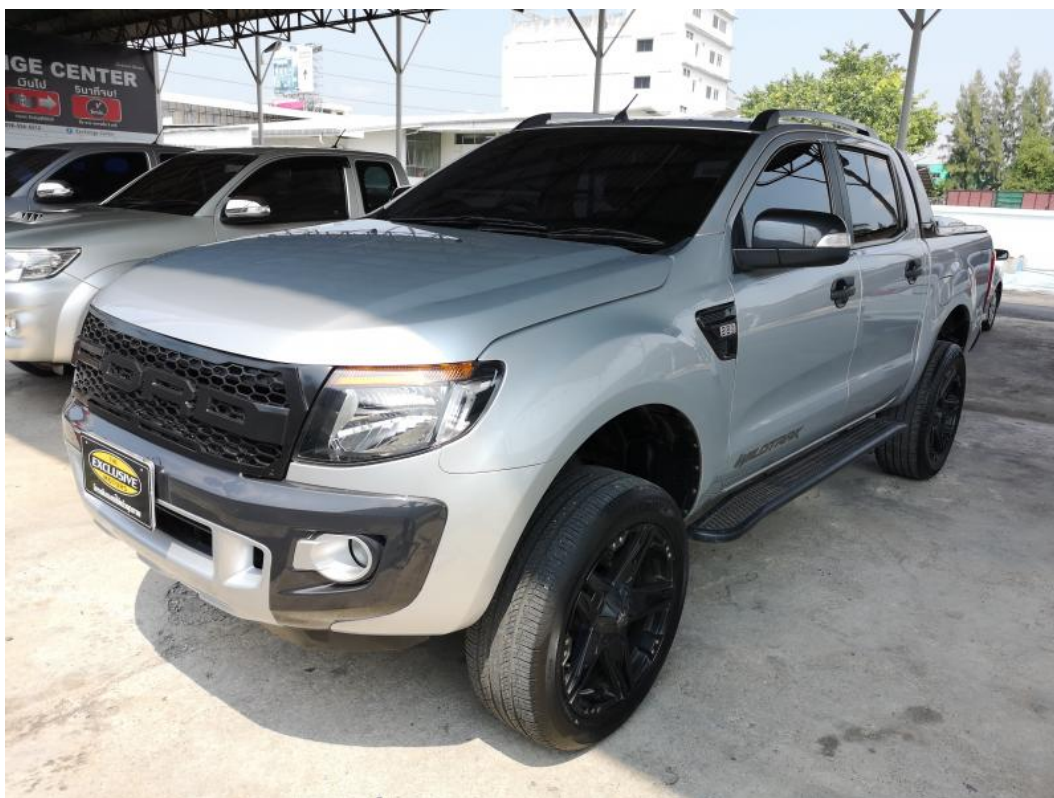
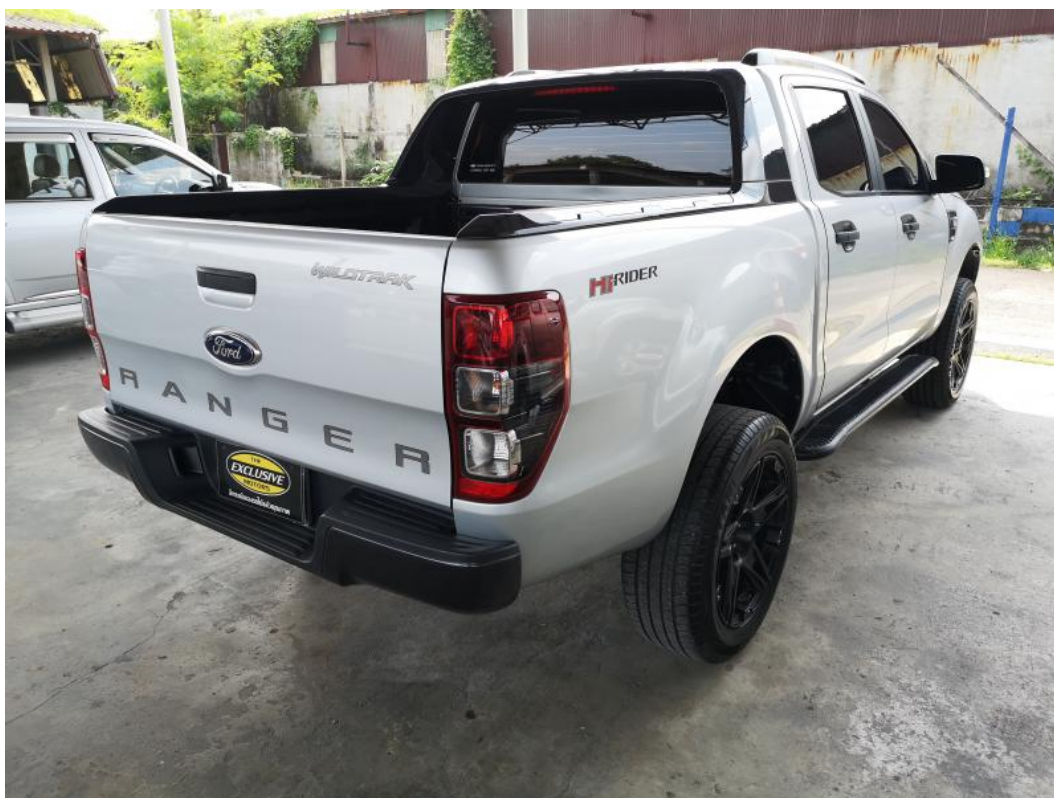
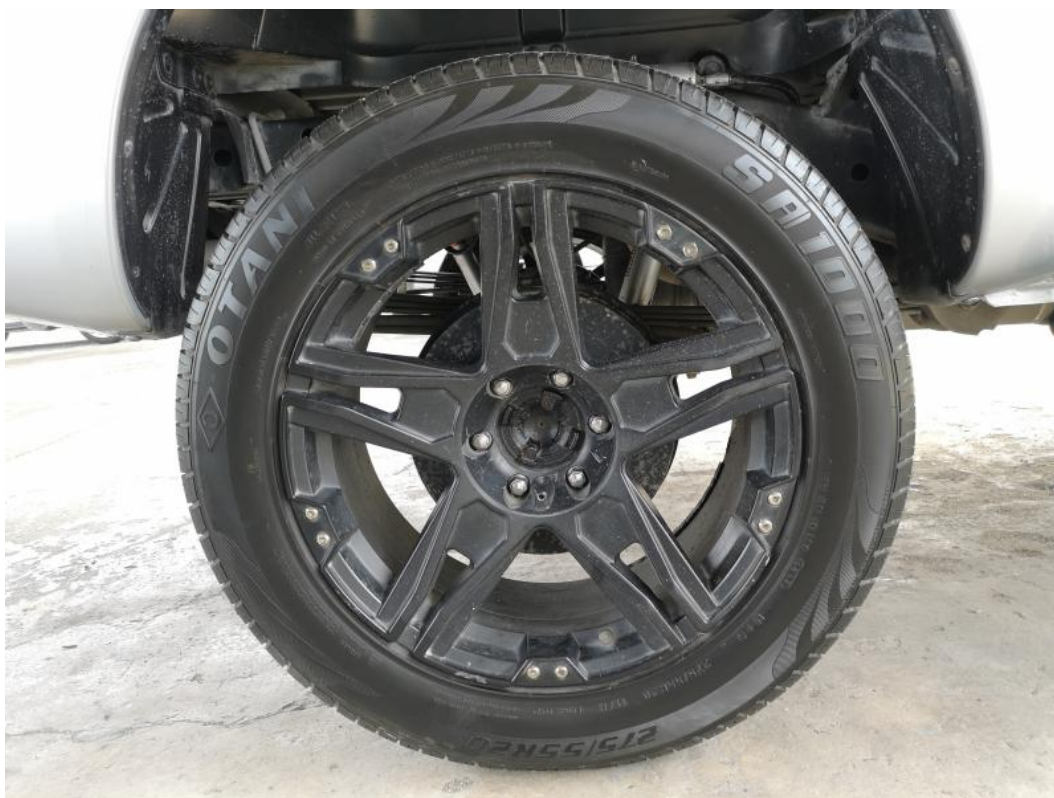
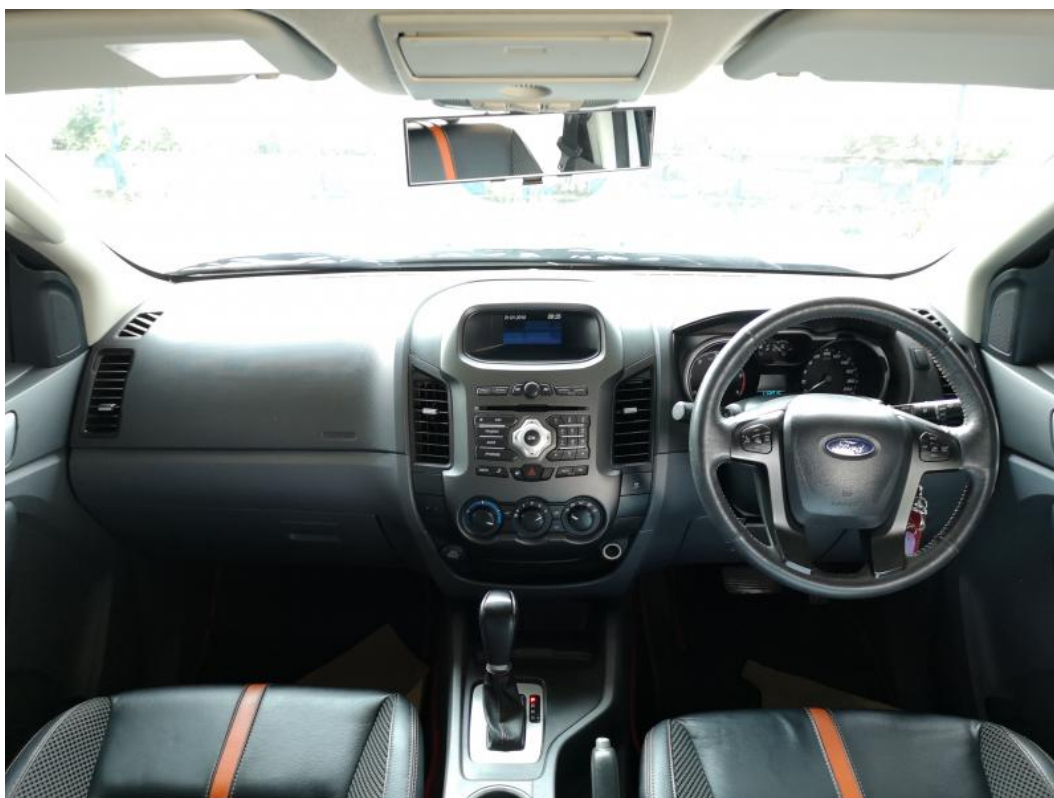
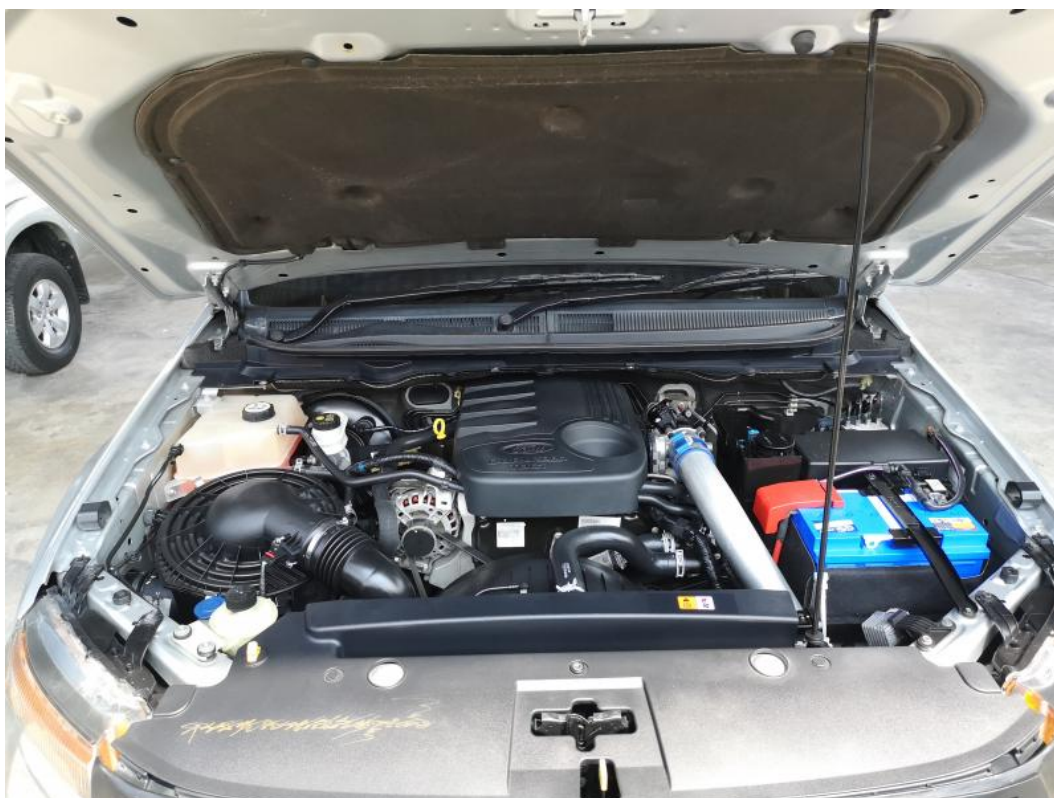
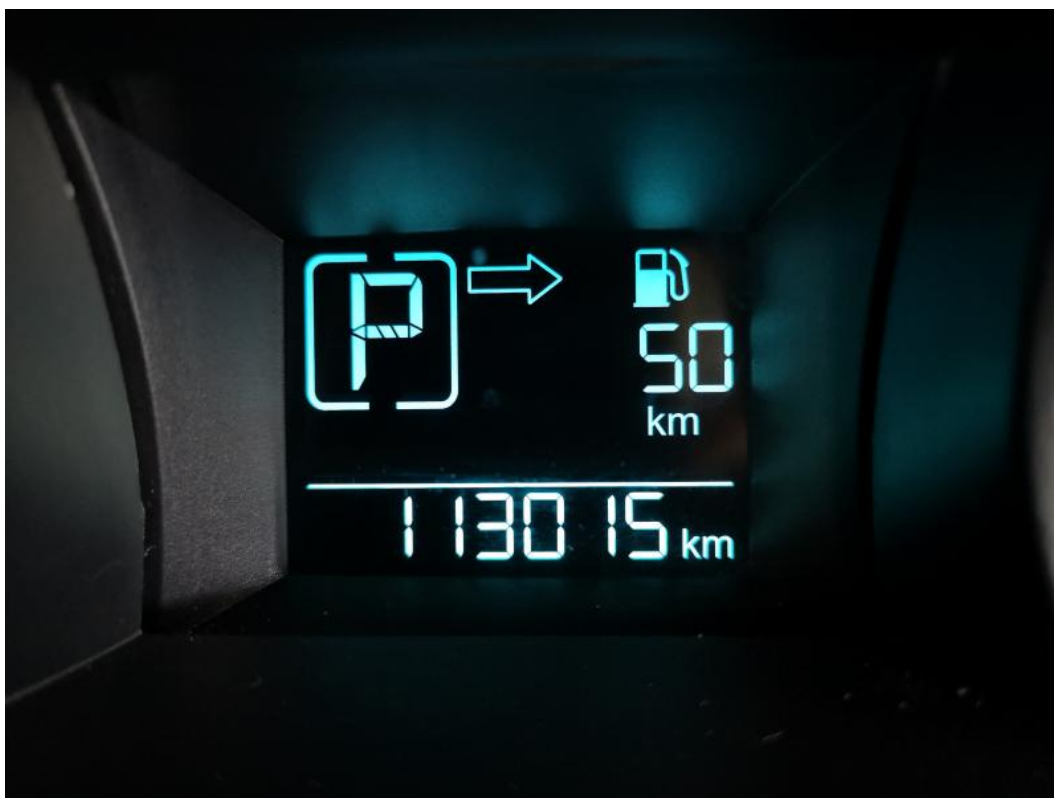
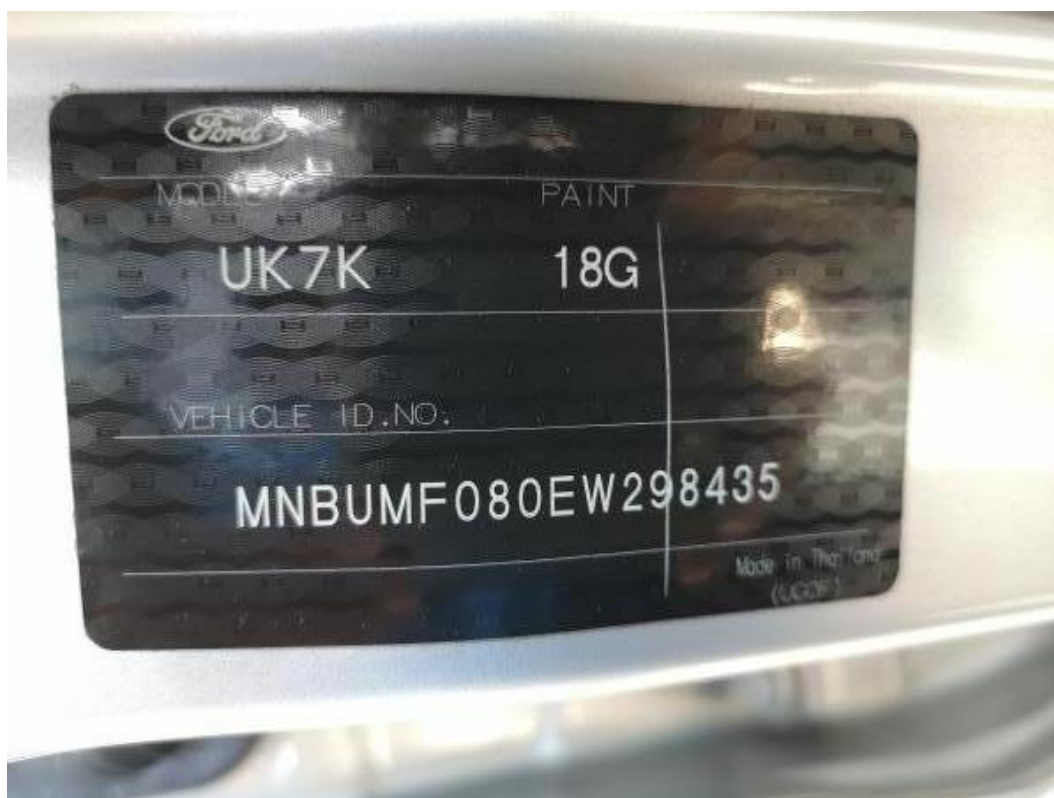
การวินิจฉัย CP 1

| Health Reports | |
| USA FORD V47.60 > Automatically Search > Health Reports | |
| ABS (Anti-Lock Braking System) | No Fault Code |
| PCM (Powertrain Control Module) | No Fault Code |
| TCM (Transmission Control Module) | No Fault Code |
