# U-Car Grading Report

รายงานผลการตรวจเช็คสภาพรถยนต์  
ภายใต้การดูแลของสมาคมการประเมินสภาพรถยนต์ประเทศญี่ปุ่น

| รุ่น | HONDA CITY | หมายเลขทะเบียน | กฉ2259 |

วันที่ตรวจสอบ 2019/6/12

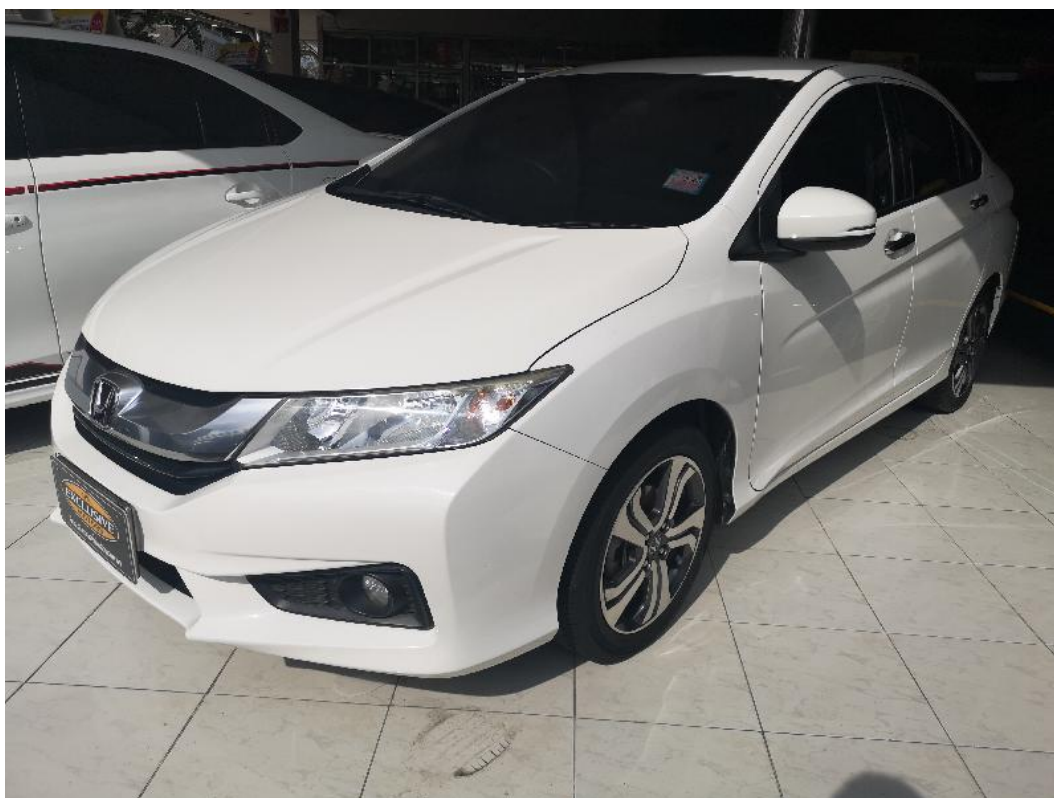
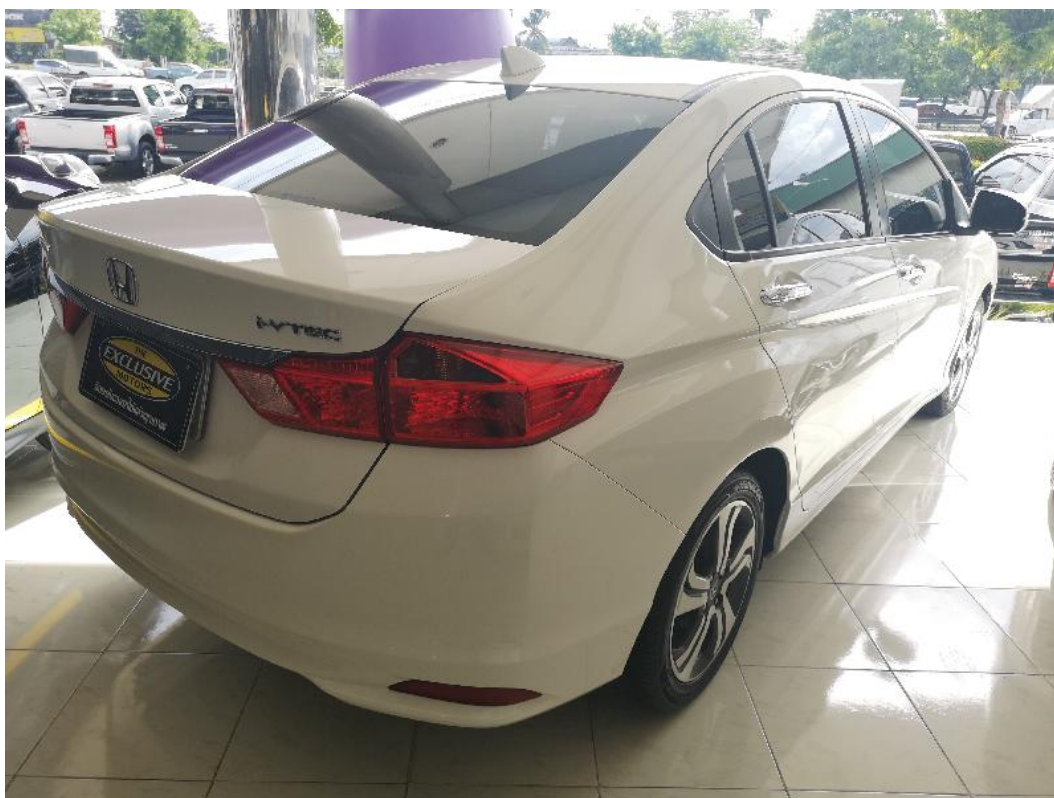
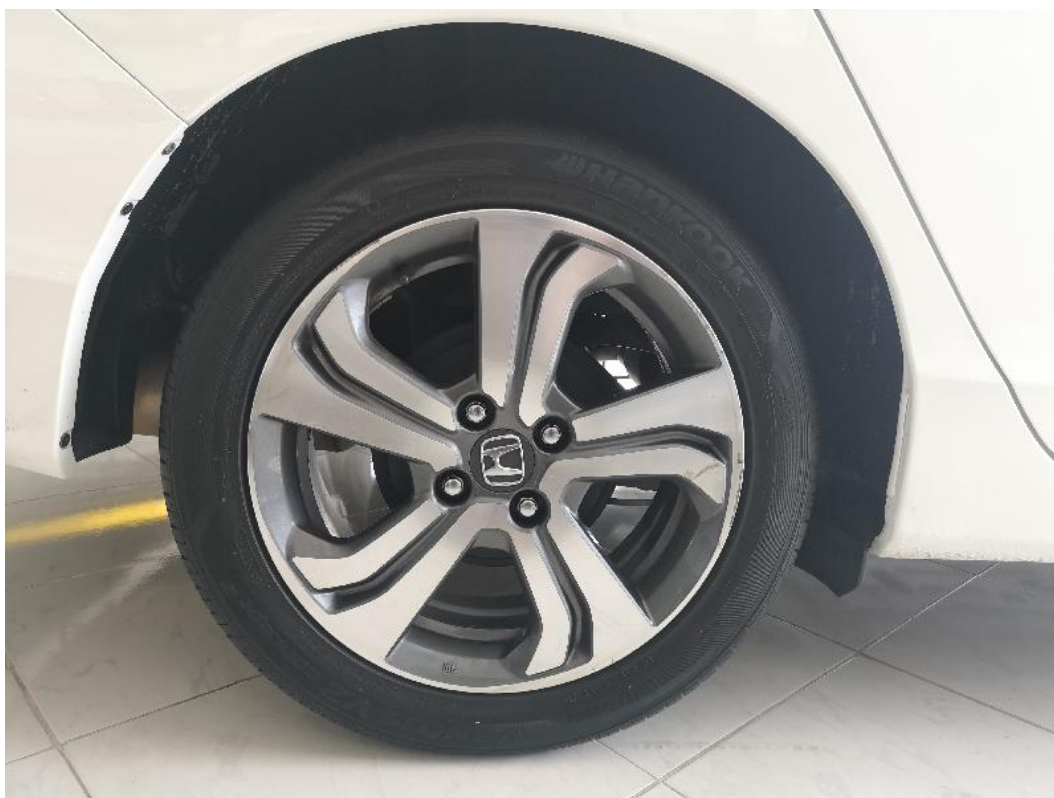
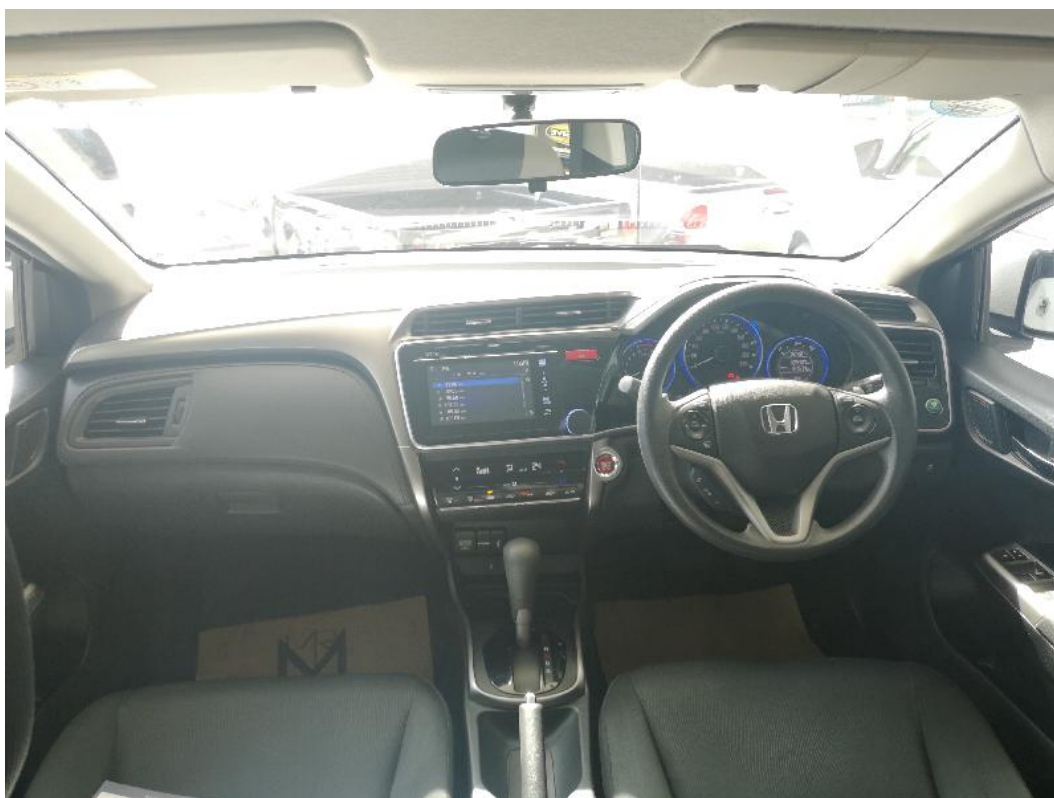
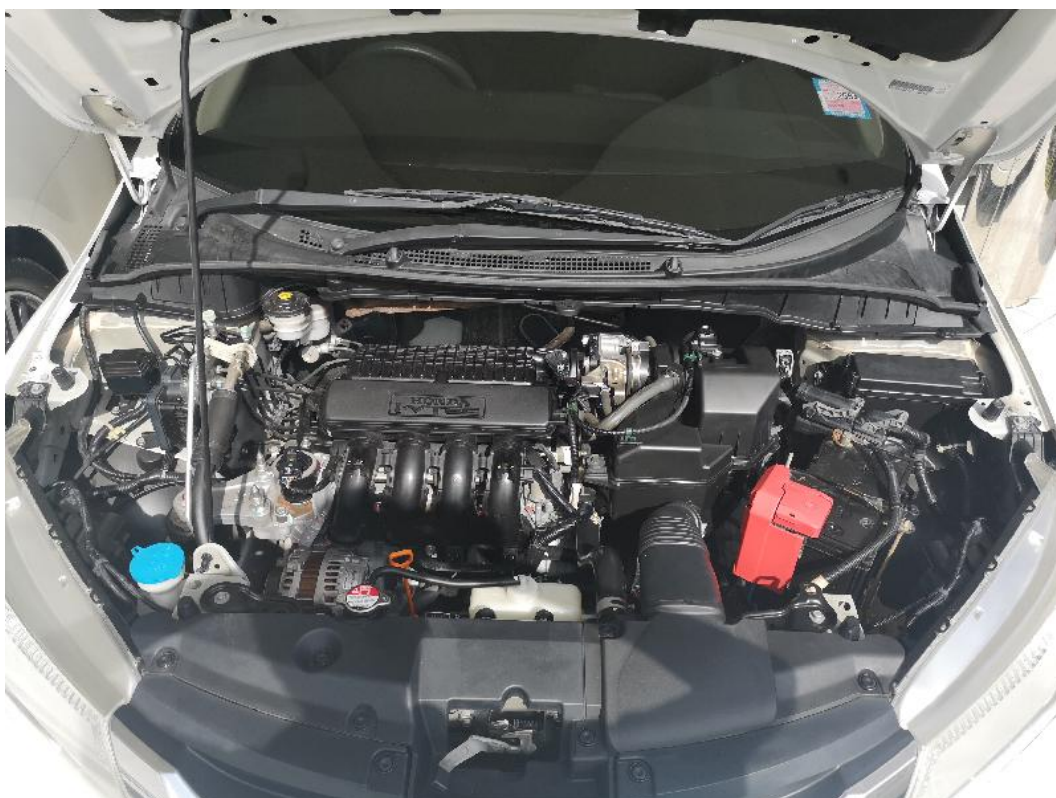
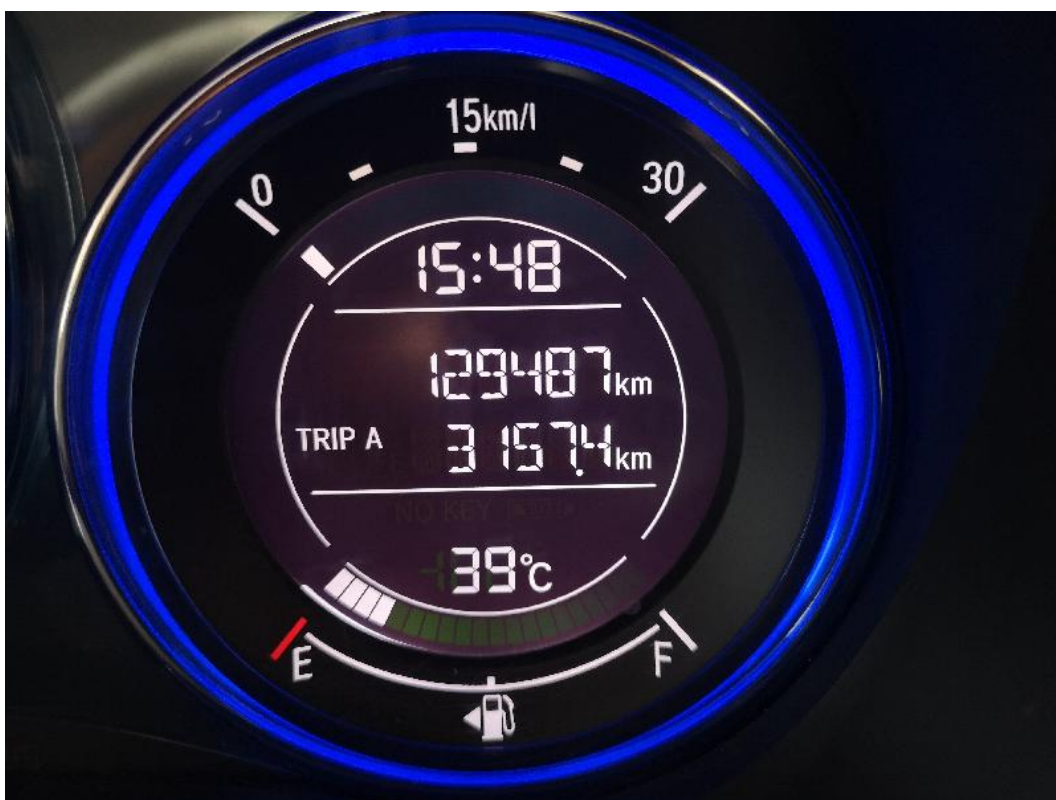
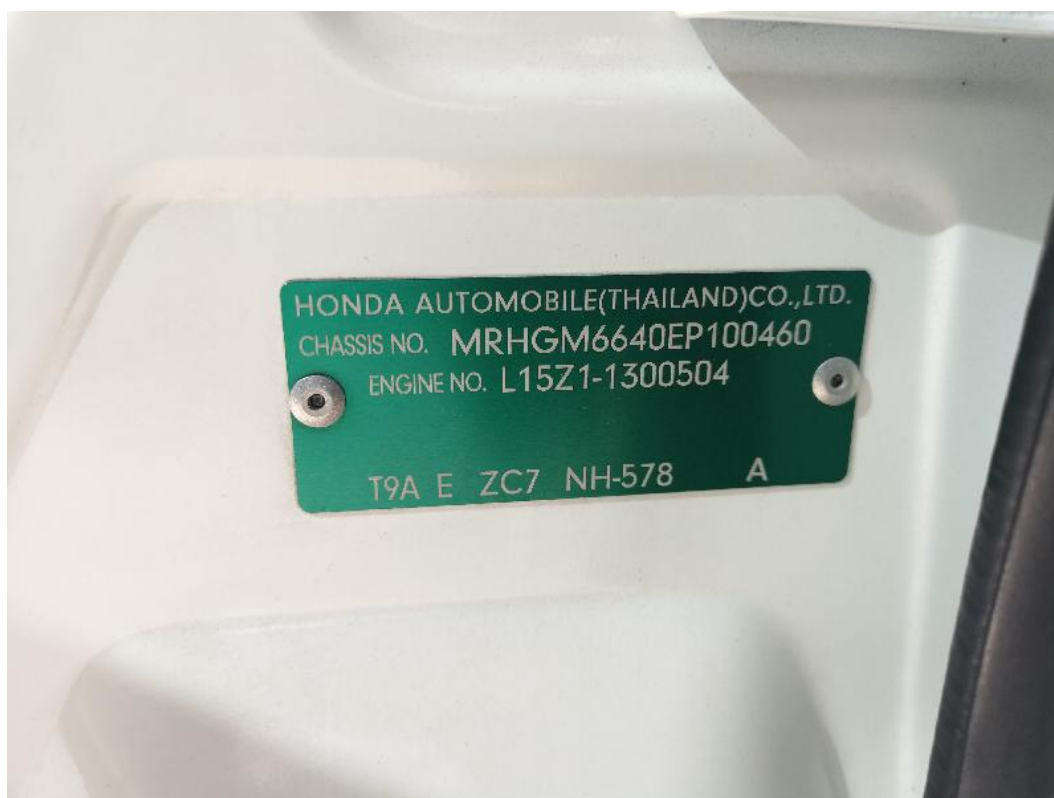
การวินิจฉัย CP 1

การวินิจฉัย CP 2

| Health Report | |
| PGM-FI/Diesel(Engine System) | No Fault Code |
| AT(Automatic Transmission) | No Fault Code |
| ABS(Anti-Lock Braking System) | No Fault Code |
| SRS(Supplemental Inflatable Restraint System) | No Fault Code |
| EPS(Electric Power Steering) | No Fault Code |
