U-Car Grading Report

U-car Grading Report

รุ่น	MG ZS1 1.5		
สี	เทา	หมายเลขทะเบียน (Plate number)	5กฟ3788
รุ่นปี	2018	เลขไมล์	53,907กม.
แบบ	เลขตัวถัง	MMLW74E65JG028983	
หมายเหตุ

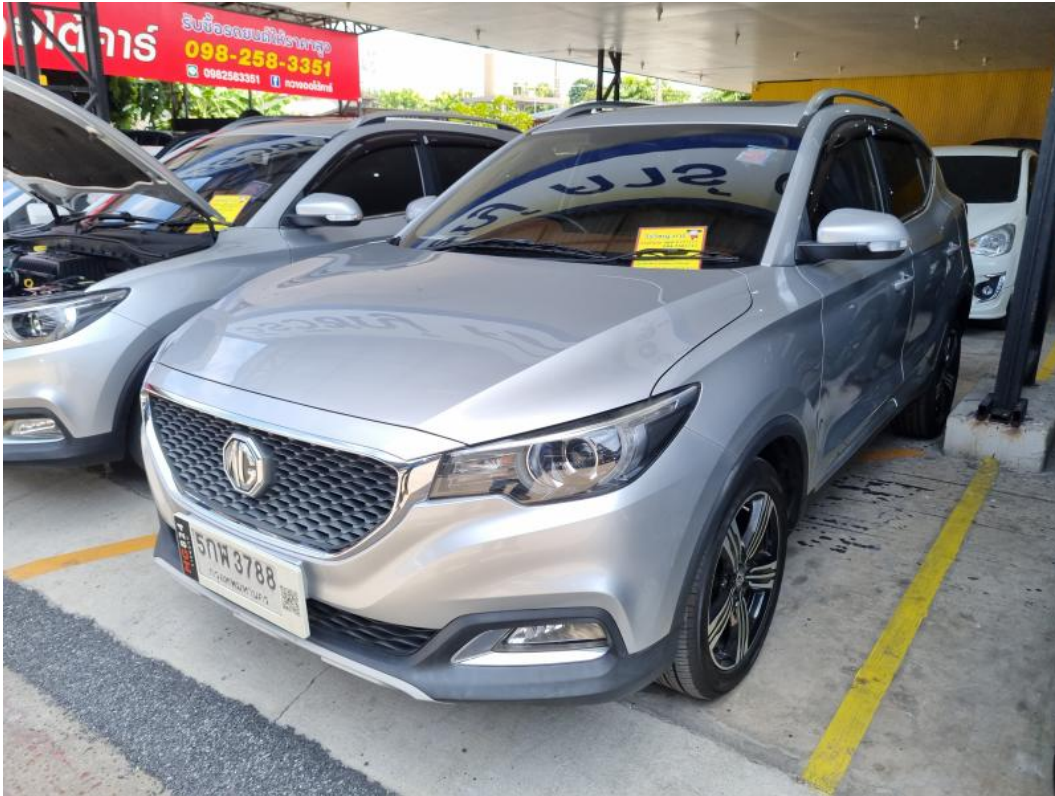
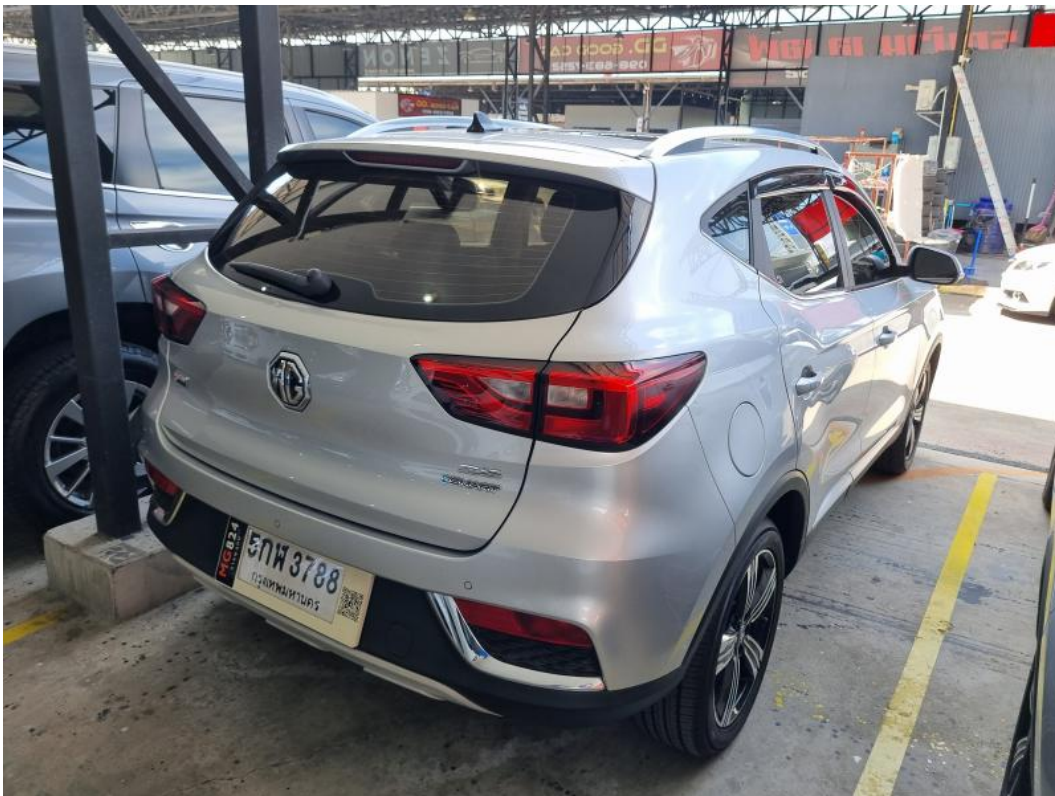
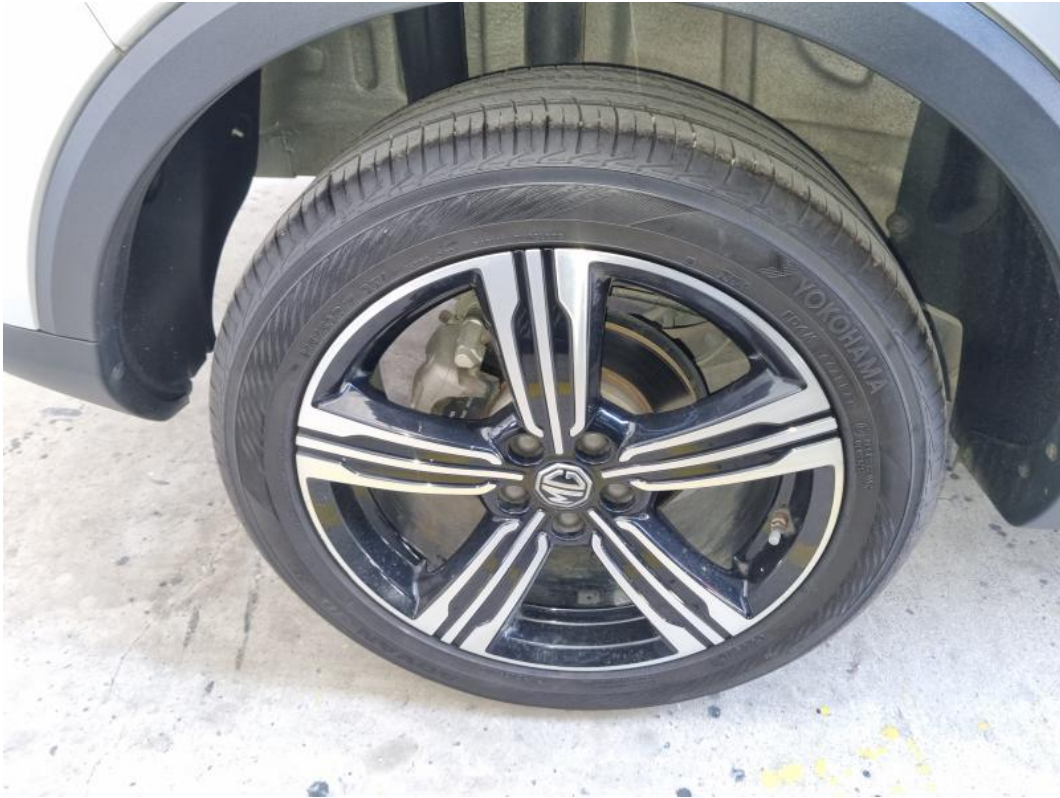
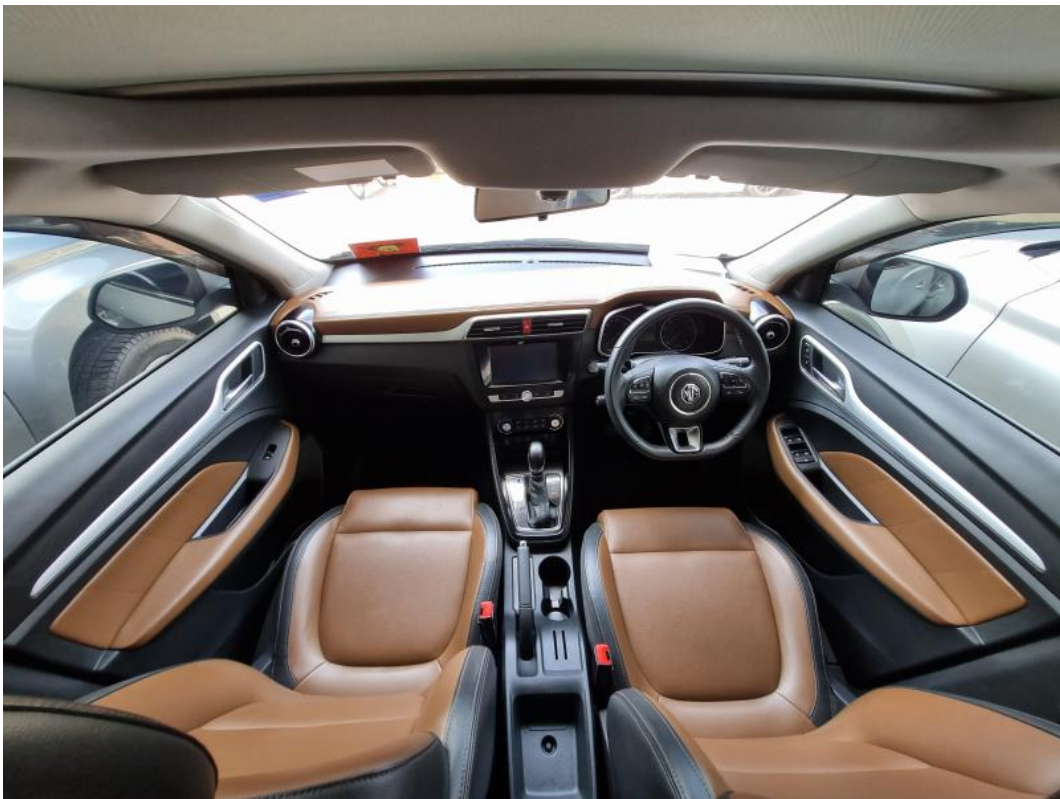
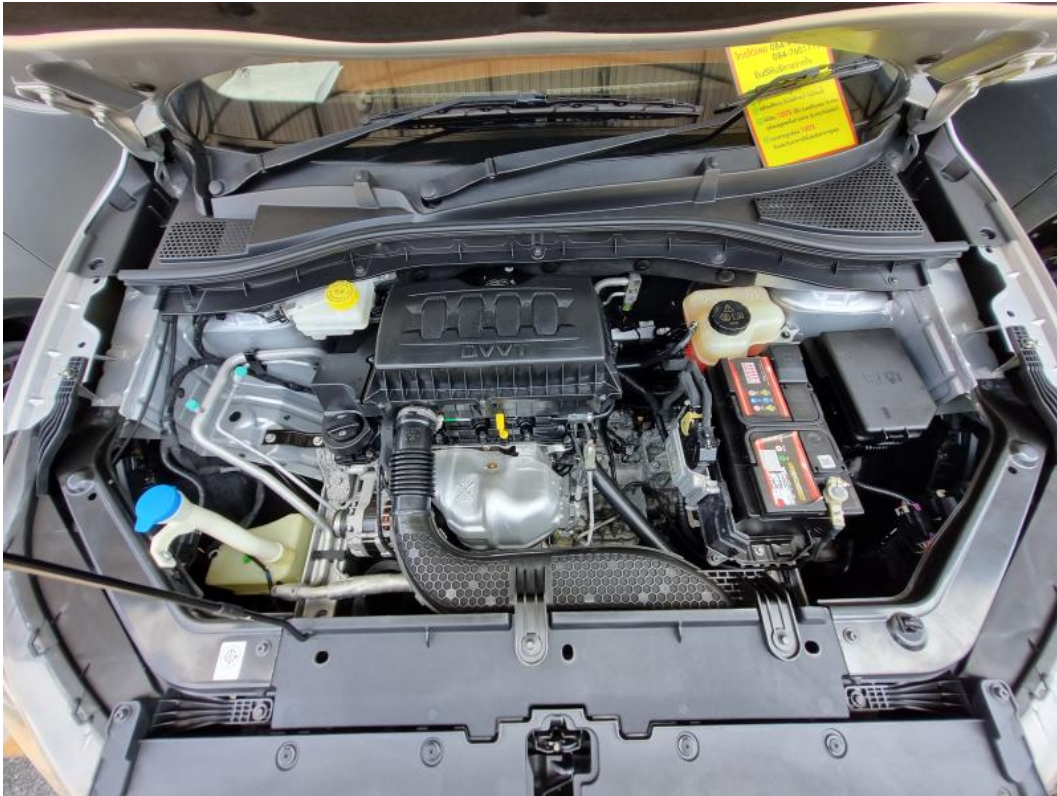
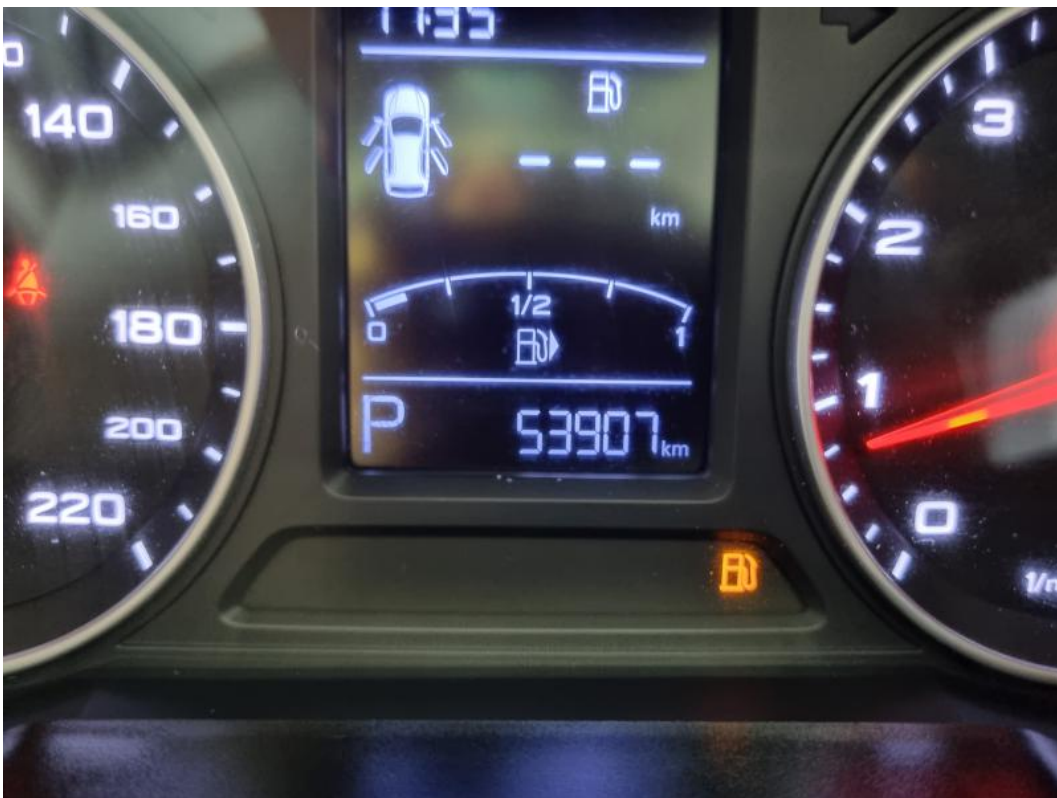
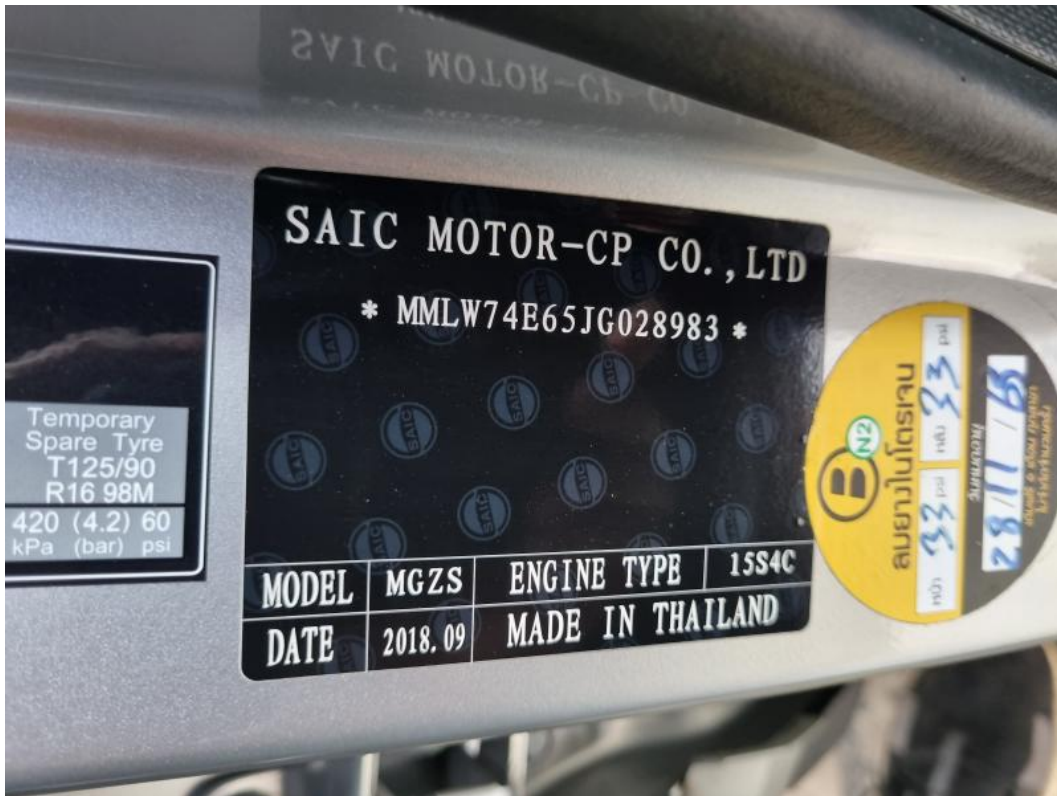
Can not check OBD
[หน้าต่าง]
กระจกหน้ารถ หินกะเทาะ บางส่วน

[ภายใน]
หัวเกียร์ รอยย่น/ถลอก มี
แผงพลาสติกอื่นๆ รอยขีดข่วน บางส่วน
แผงพลาสติกอื่นๆ รอยย่น เล็กน้อย
