U-Car Grading Report

U-car Grading Report

รุ่น	TOYOTA ALTIS 1.6G		
สี	White	หมายเลขทะเบียน (Plate number)	4กฏ5875
รุ่นปี	2015	เลขไมล์	209,268กม.
แบบ	เลขตัวถัง	MR053REH104525380

วันที่ตรวจสอบ 2019/12/25

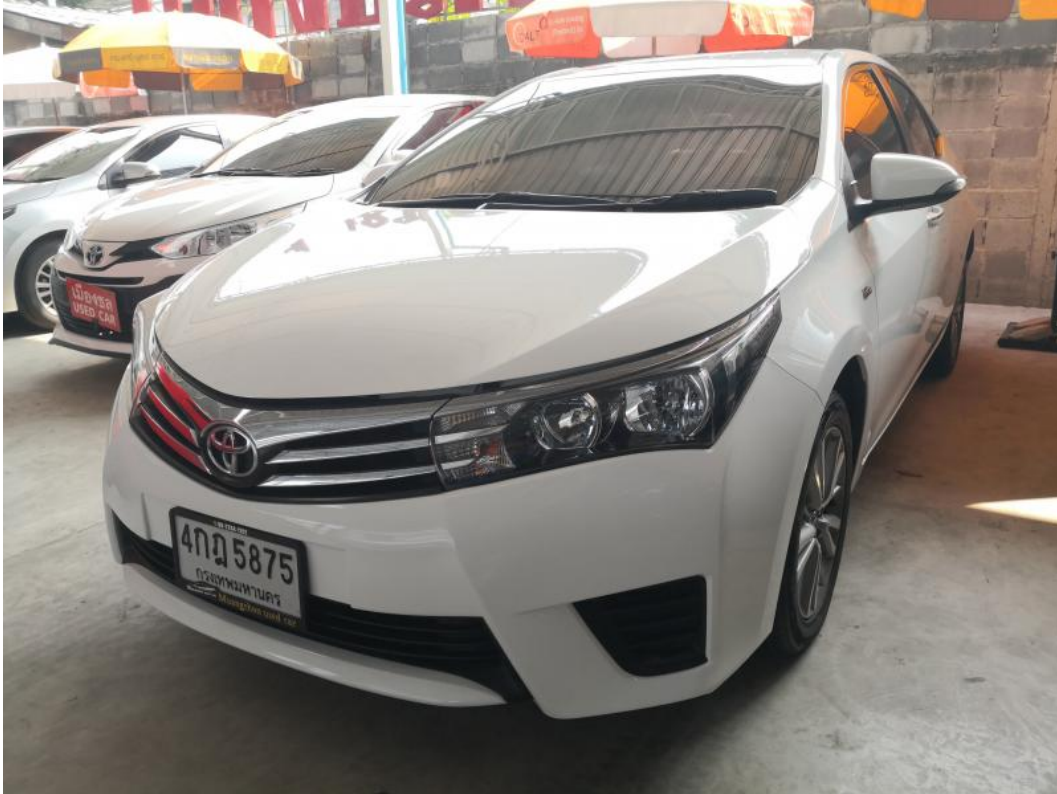
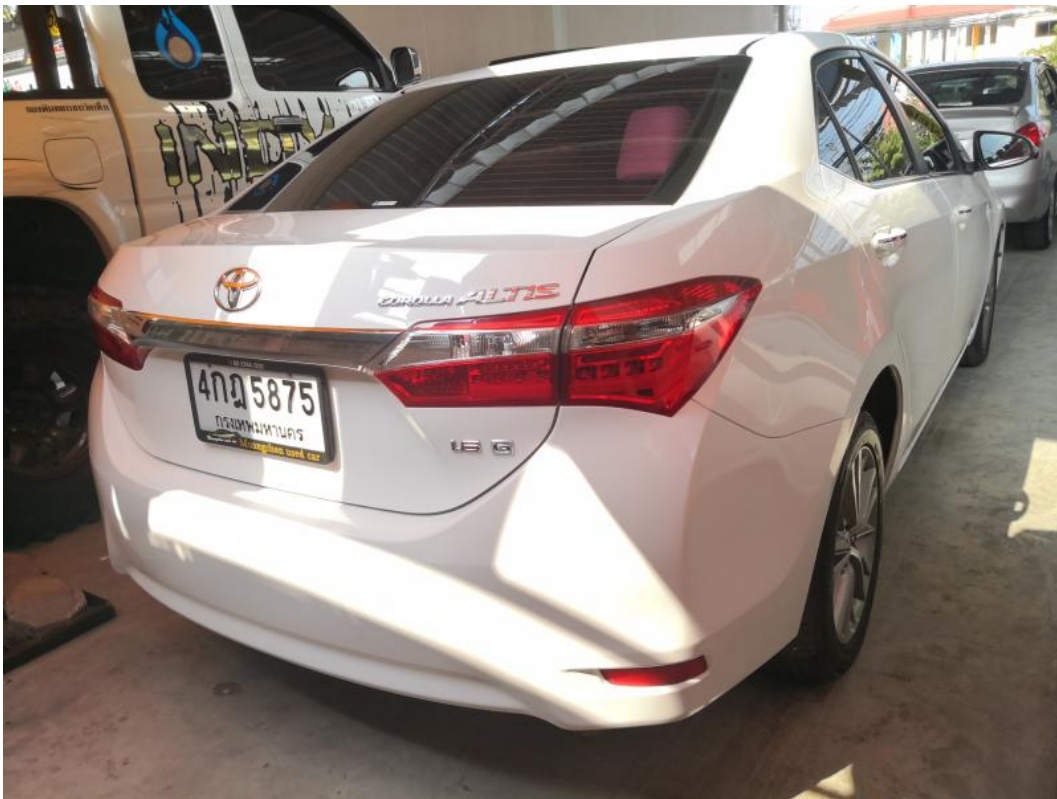
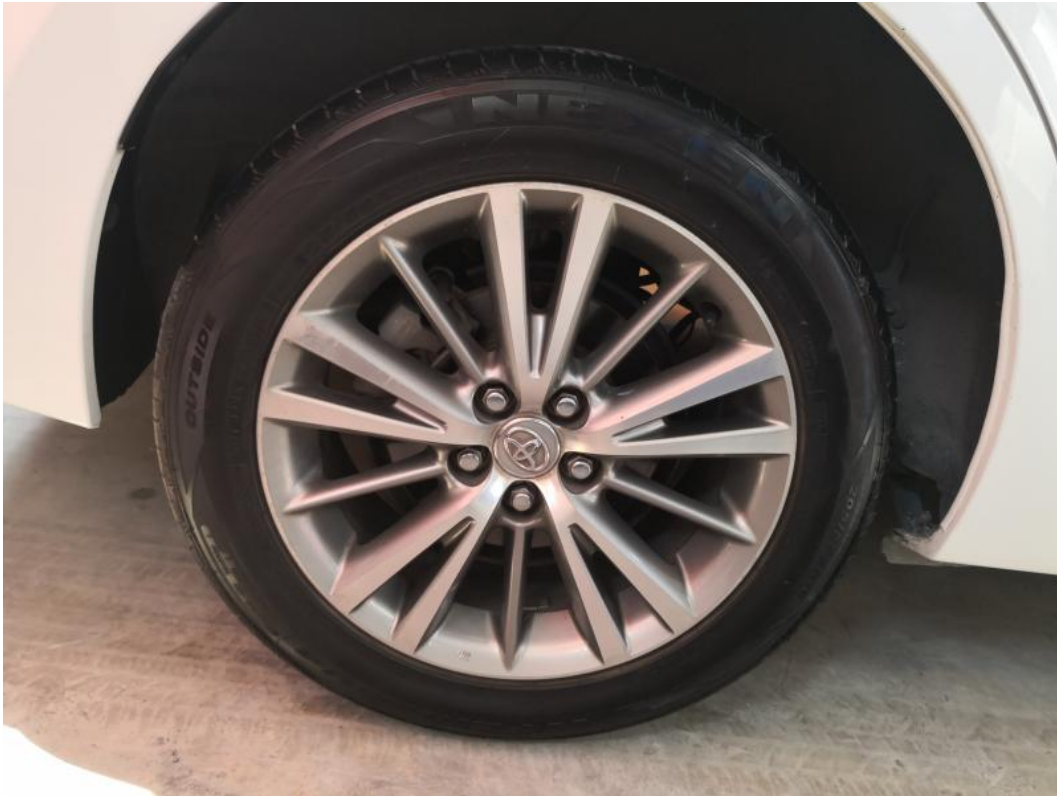
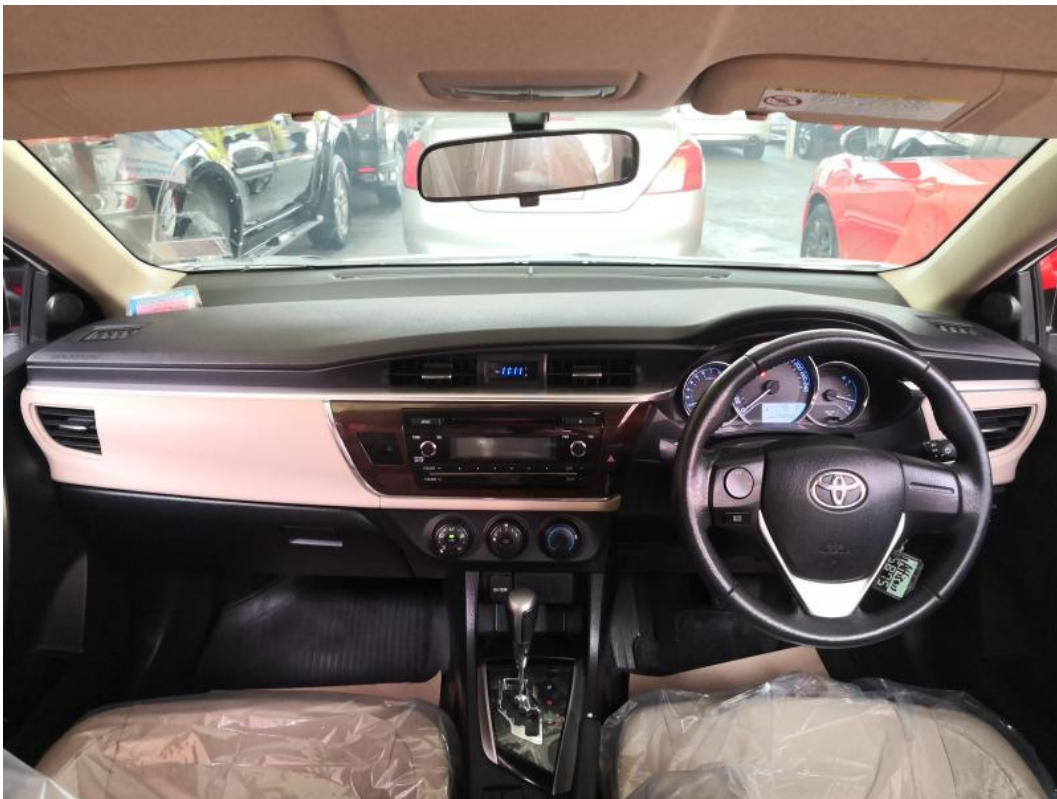
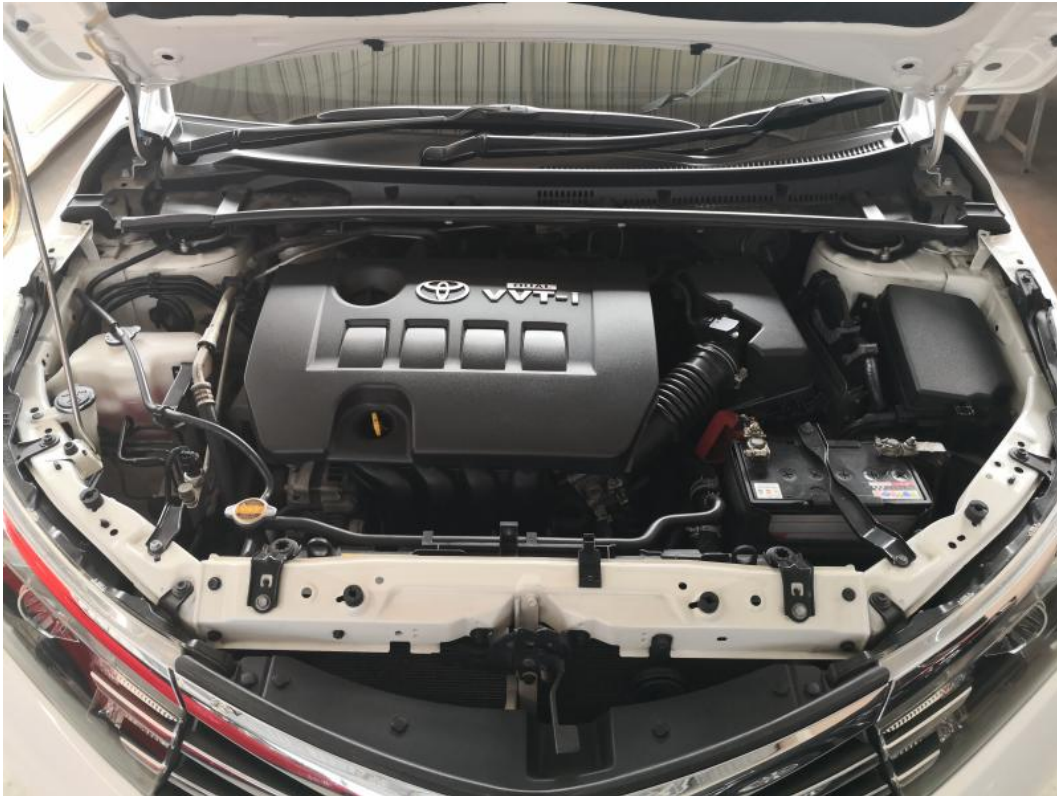
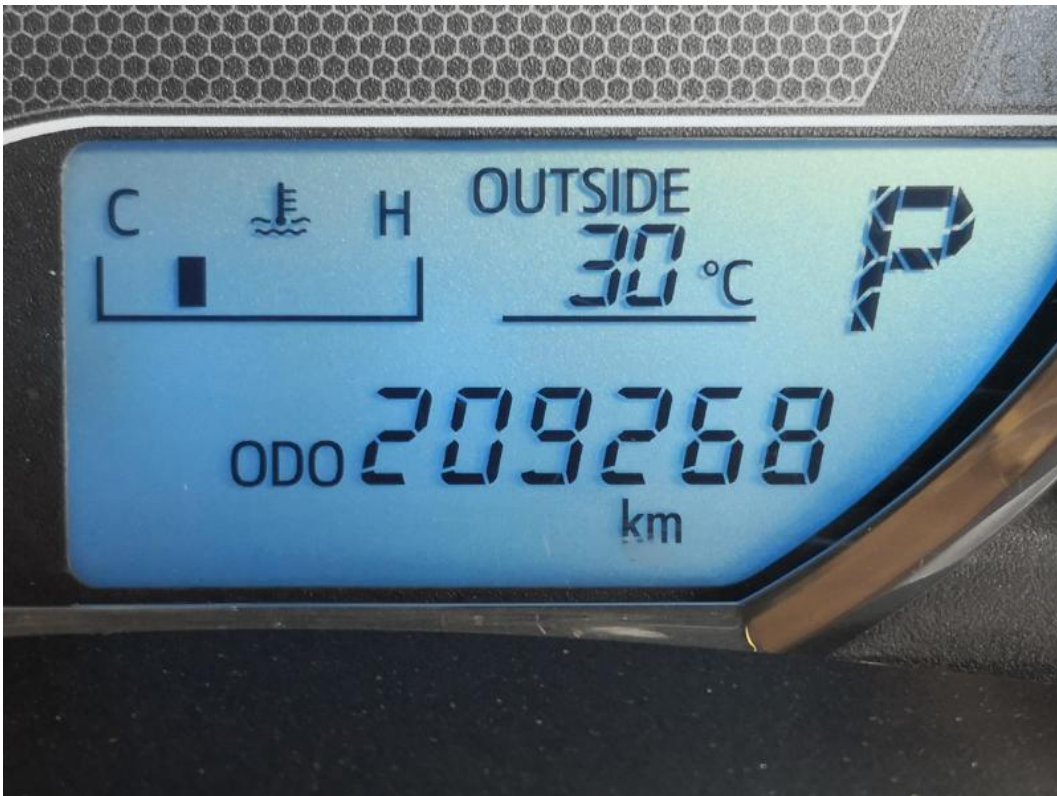
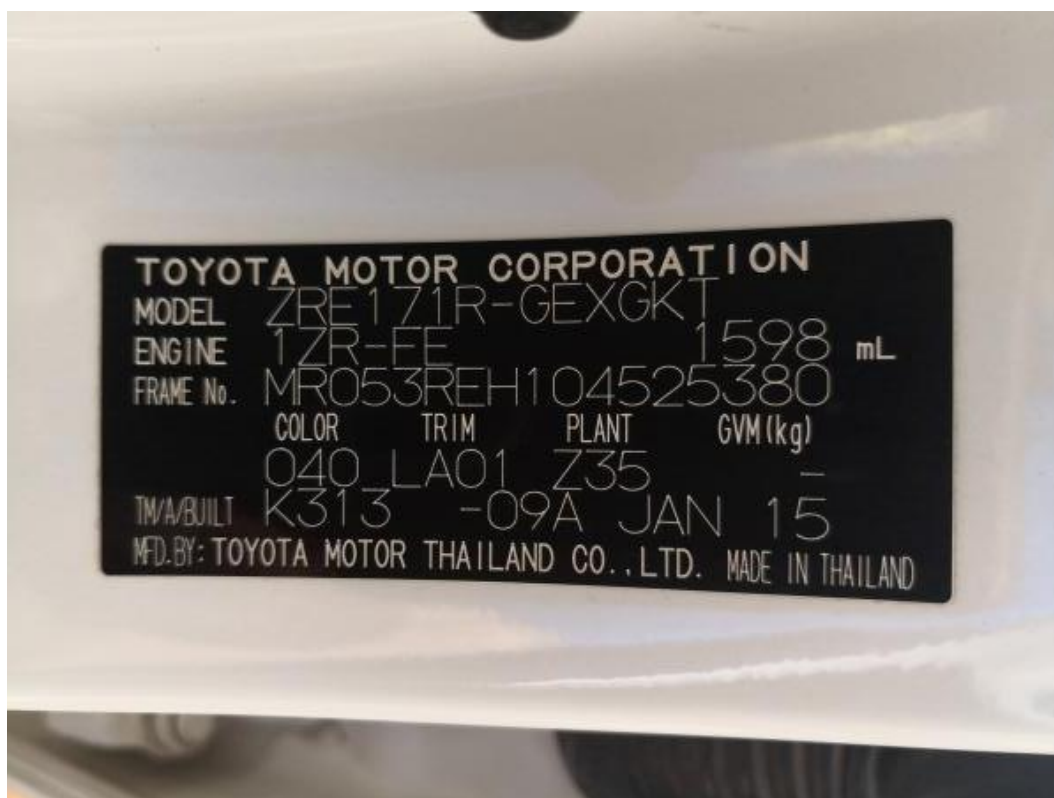
[บันทึก]
Door handle ถลอก มี
กระจกข้างซ้าย ไฟมัลติรอยขีดข่วน บางส่วน

[หน้าต่าง]
กระจกหน้ารถ หินกระเด็น บางส่วน

[ภายใน]
ตักแต่งอื่นๆ รอยขีดข่วน บางส่วน
พื้นพรม คราบ S
Headliner คราบ SS
