U-Car Grading Report

รายงานผลการตรวจเช็คสภาพรถยนต์
ภายใต้การดูแลของสมาคมการประเมินสภาพรถยนต์ประเทศไทย

รุ่น	MITSUBISHI TRITON 2.5 GLX		
สี	White	หมายเลขทะเบียน (Plate number)	ฝก1357
รุ่นปี	2018	เลขไมล์	24,792กม.
แบบ	เลขตัวถัง	MMTCNKJ30JH026068

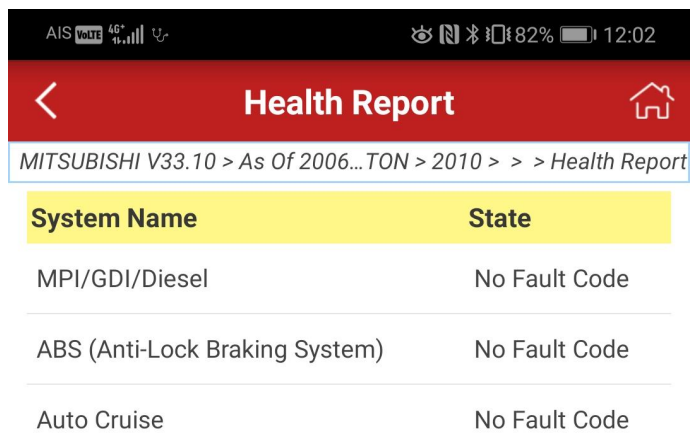
การวินิจฉัย CP 1

Health Report

MITSUBISHI V33.10 > As Of 2006...TON > 2010 > > > Health Report

System Name	State
MPI/GDI/Diesel	No Fault Code
ABS (Anti-Lock Braking System)	No Fault Code
Auto Cruise	No Fault Code
