U-Car Grading Report

U-car Grading Report

รุ่น	MITSUBISHI PAJERO 2.4 GT		
สี	Silver	หมายเลขทะเบียน (Plate number)	5กม5350
รุ่นปี	2015	เลขไมล์	104,458กม.
แบบ	เลขตัวถัง	MMTGUKS10GH001152

วันที่ตรวจสอบ 2020/2/11

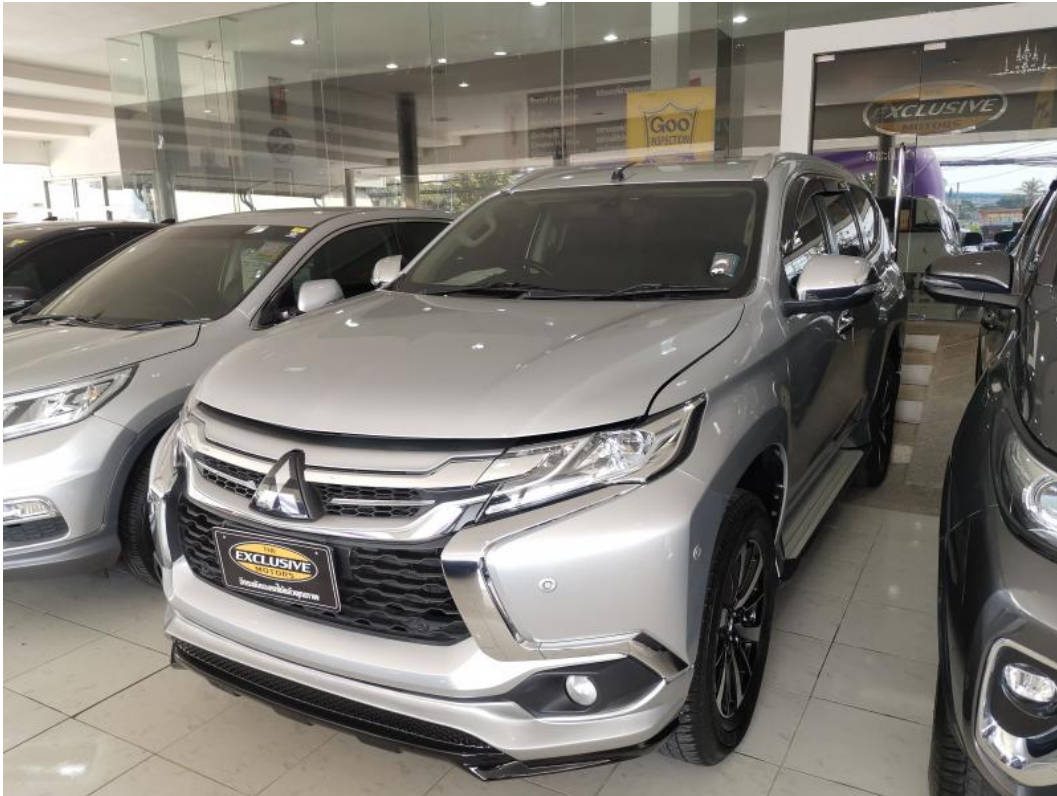
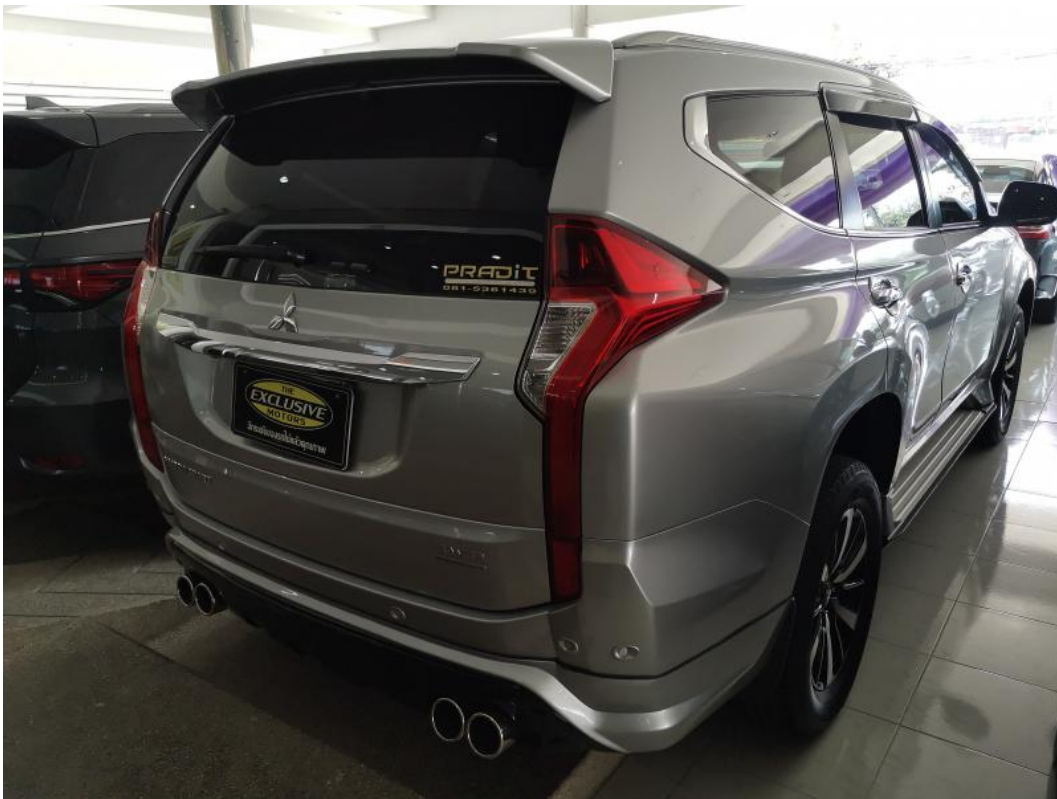
การวินิจฉัย CP 1

System Name	State
MPI/GDI/Diesel	No Fault Code
ELC-AT/CVT	No Fault Code
ABS (Anti-Lock Braking System)	No Fault Code
SRS-Air Bag	No Fault Code
AC (Air Conditioning)	No Fault Code
KOS/Immo/Keyless	Find Fault Code 1
Meter	No Fault Code
ETACS	No Fault Code
EPB	No Fault Code
Steering Angle Sensor	No Fault Code
LIN	No Fault Code
Transfer Box (SS4II/ES4)	No Fault Code
AFS/ACL/Leveling	No Fault Code

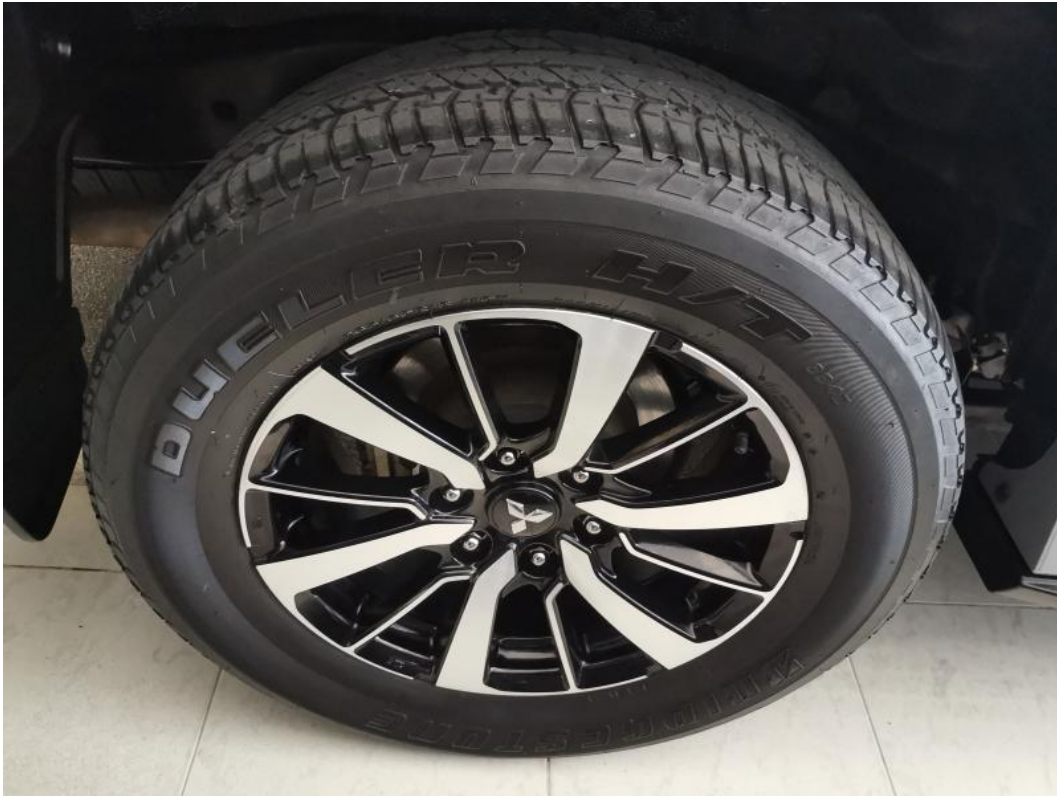
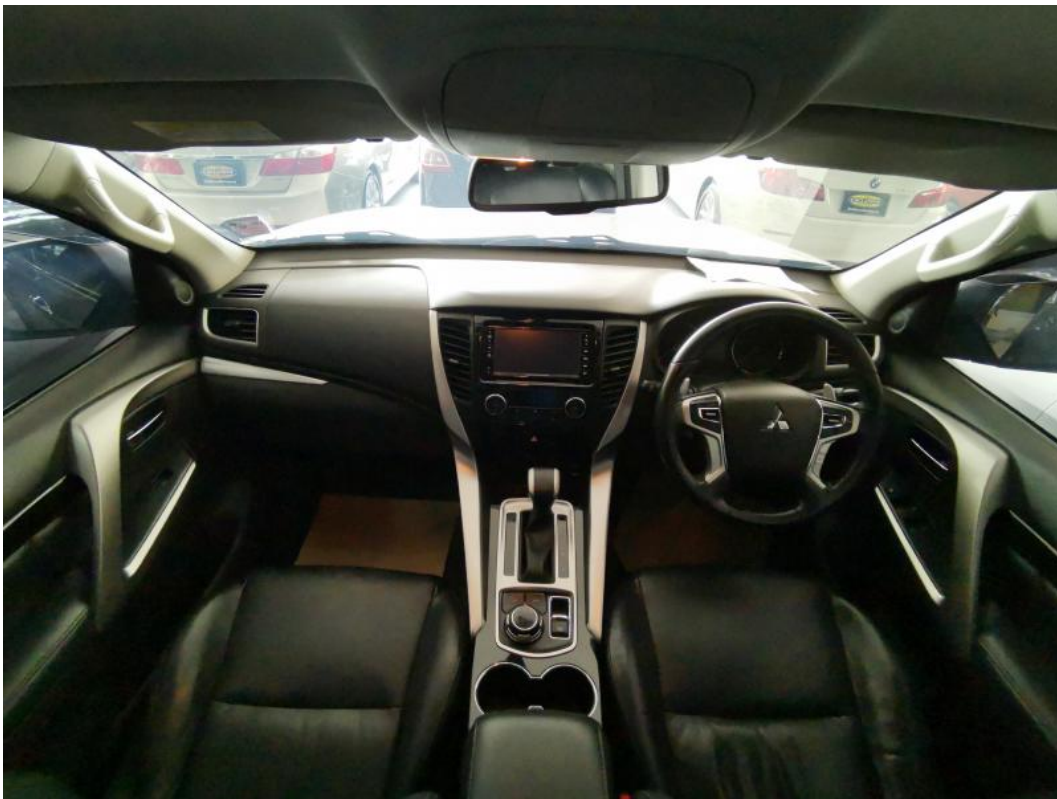
การวินิจฉัย CP 2

System Name	State
AC (Air Conditioning)	No Fault Code
KOS/Immo/Keyless	Find Fault Code 1
Meter	No Fault Code
ETACS	No Fault Code
EPB	No Fault Code
Steering Angle Sensor	No Fault Code
LIN	No Fault Code
Transfer Box (SS4II/ES4)	No Fault Code
AFS/ACL/Leveling	No Fault Code
ACC/FCM	No Fault Code
Gateway	No Fault Code
Corner Sensor/Back Sensor	No Fault Code
Multi Around Monitor	No Fault Code
