# U-Car Grading Report

รายงานผลการตรวจเช็คสภาพรถยนต์  
ภายใต้การดูแลของสมาคมการประเมินสภาพรถยนต์ประเทศญี่ปุ่น

หนังสือรับรอง โดย GOO INSPECTION

| รุ่น | TOYOTA COROLLA ALTIS 1.6 E | | |

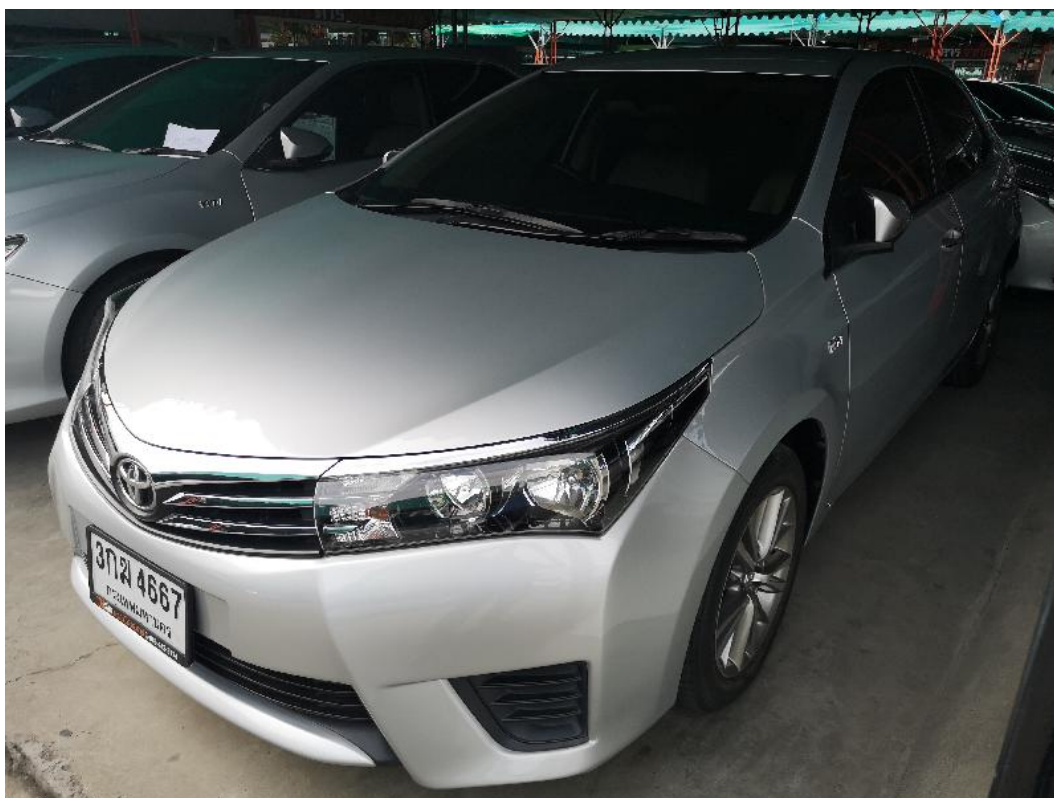
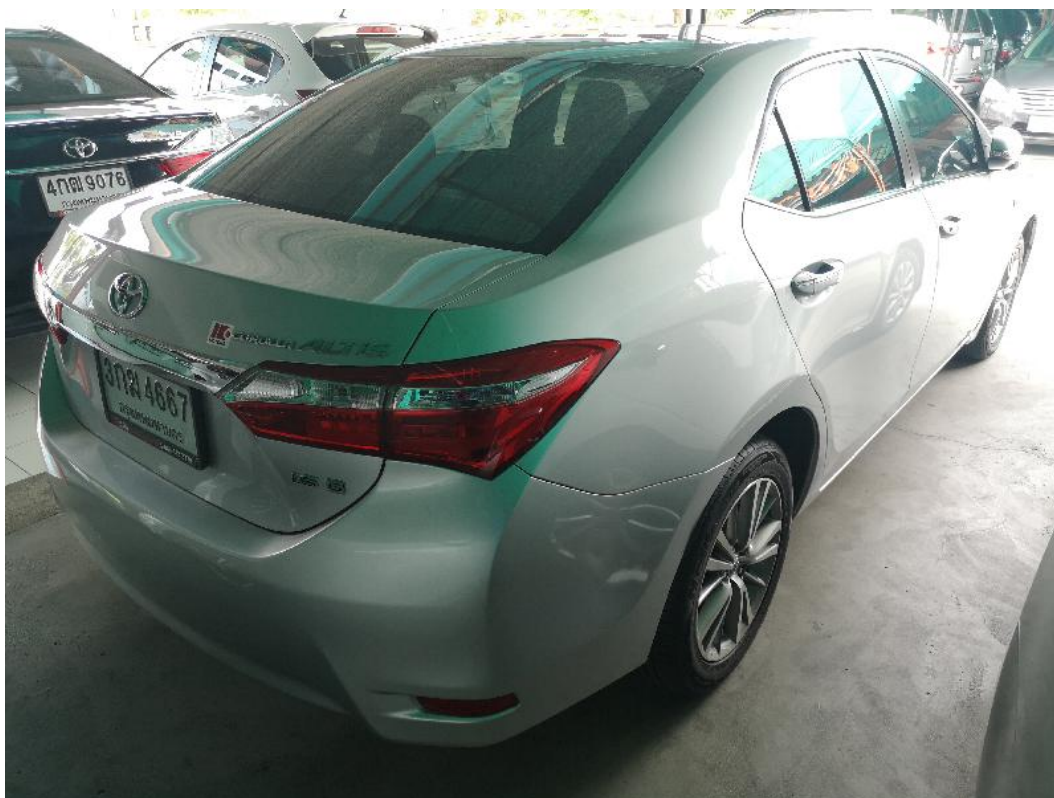
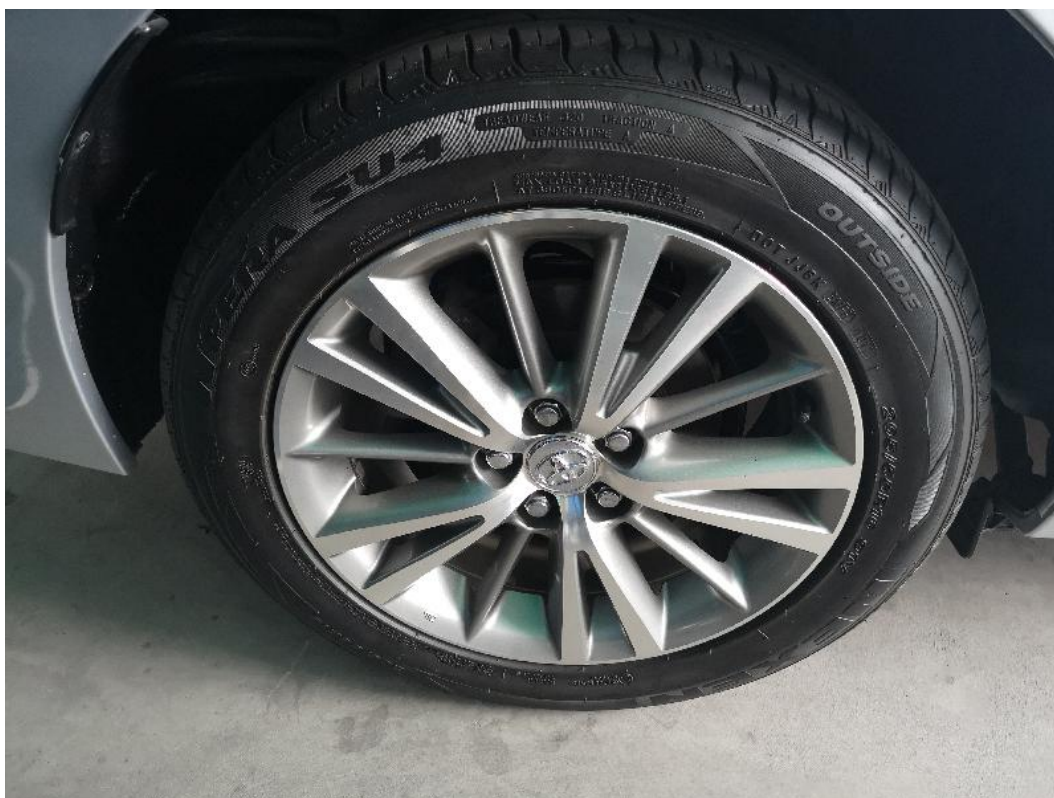
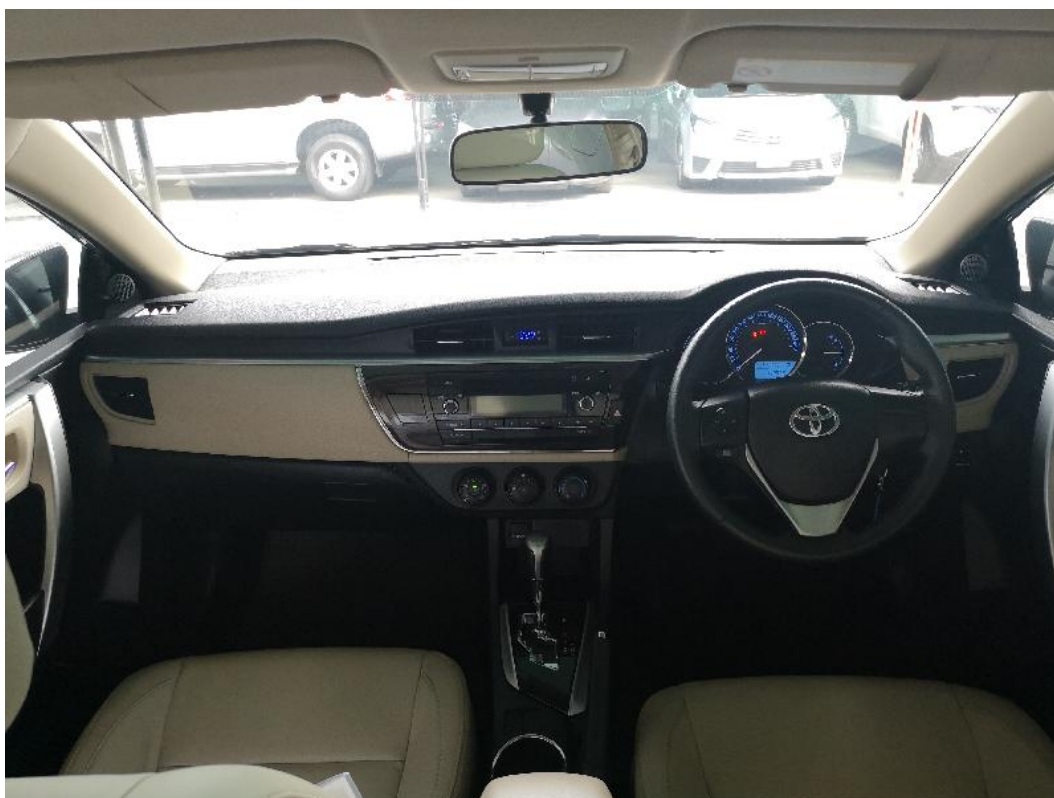
การวินิจฉัย CP 1

Health Report

| System Name | State |
| Engine and ECT | No Fault Code |
| Main Body | No Fault Code |
