U-Car Grading Report

รายงานผลการตรวจเช็คสภาพรถยนต์
ภายใต้การดูแลของสมาคมการประเมินสภาพรถยนต์ประเทศไทย

รุ่น	TOYOTA ALTIS 1.8		
สี	Black	หมายเลขทะเบียน (Plate number)	
รุ่นปี	2014	เลขไมล์	138,930กม.
แบบ	เลขตัวถัง	MRO53REH404614053

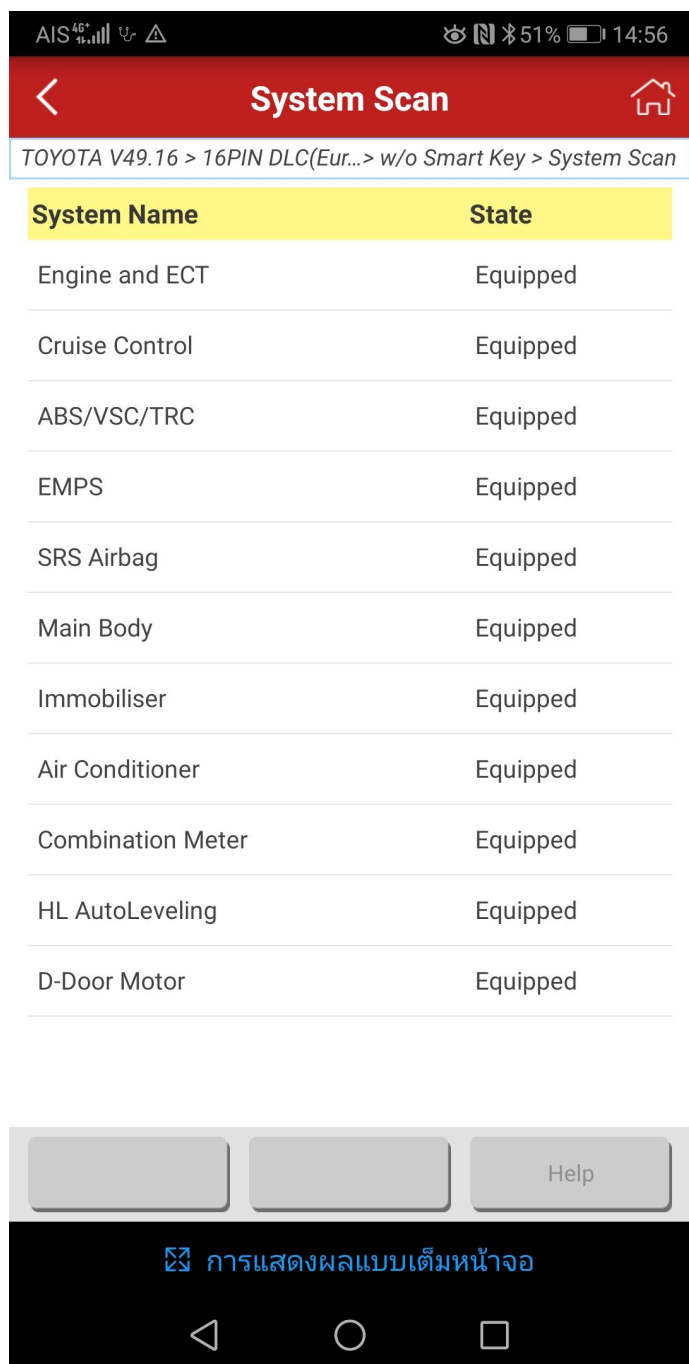
การวินิจฉัย CP 2

System Scan

System Name	State
Engine and ECT	Equipped
Cruise Control	Equipped
ABS/VSC/TRC	Equipped
EMPS	Equipped
SRS Airbag	Equipped
Main Body	Equipped
Immobiliser	Equipped
Air Conditioner	Equipped
Combination Meter	Equipped
HL AutoLeveling	Equipped
D-Door Motor	Equipped
