U-Car Grading Report

U-car Grading Report

รุ่น HONDA ACCORD I-VTEC

วันที่ตรวจสอบ 2019/11/21

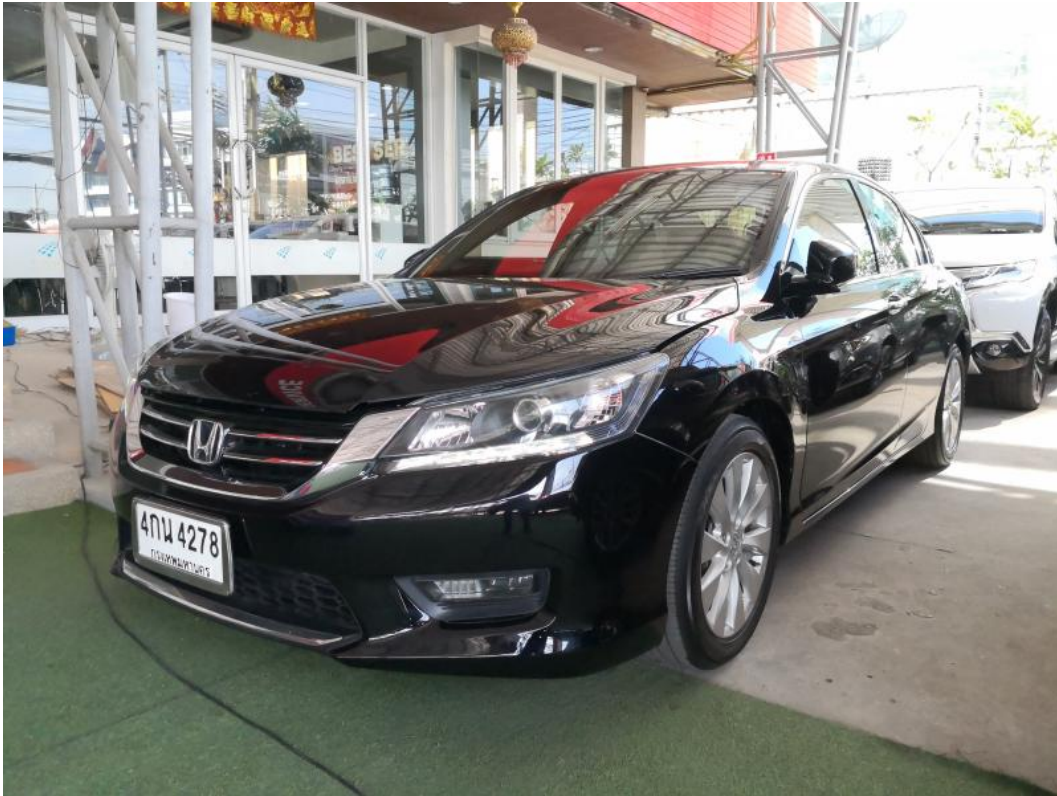
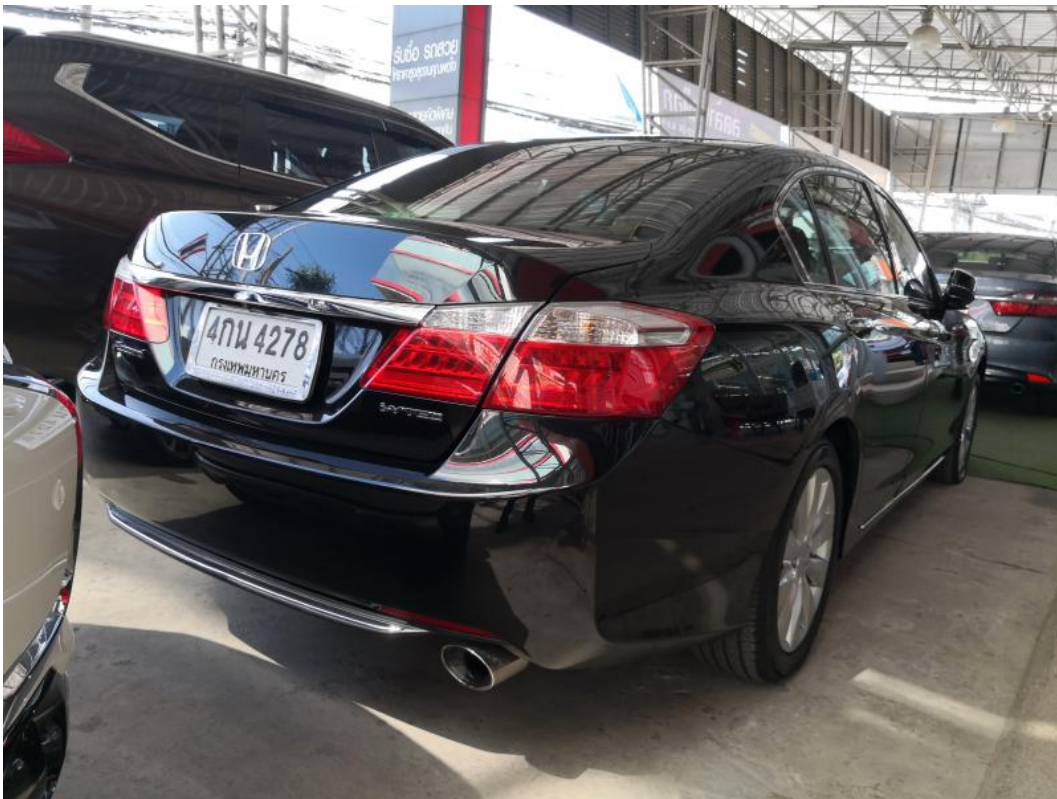
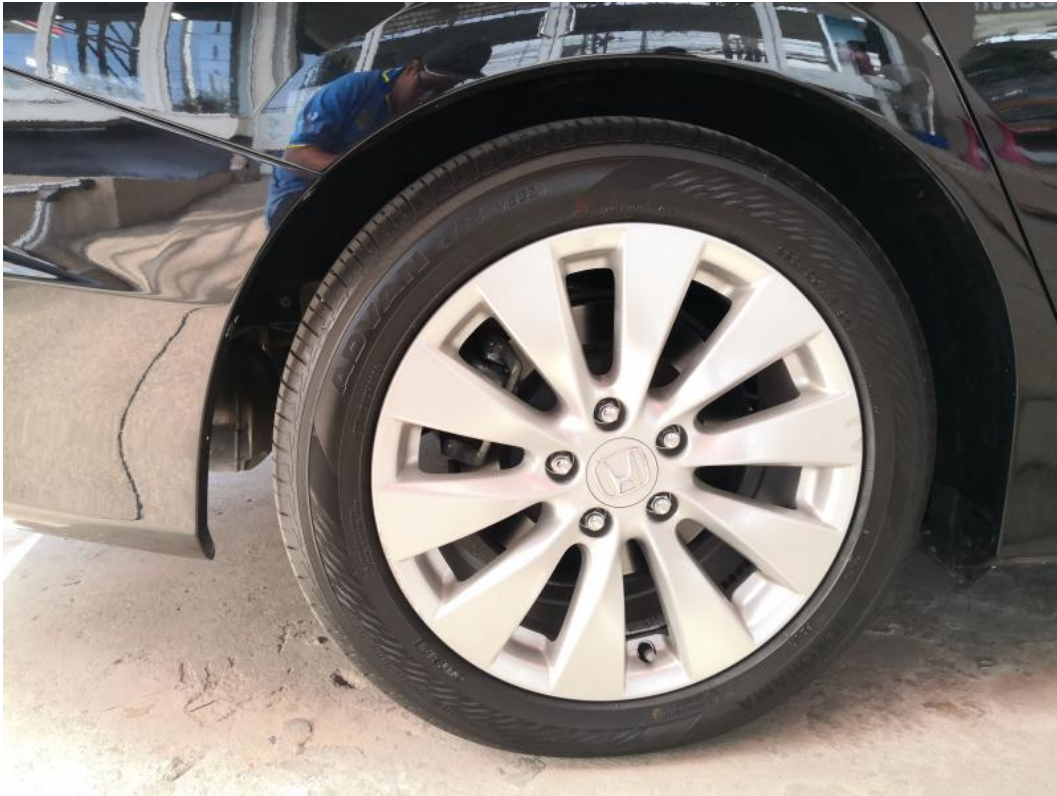
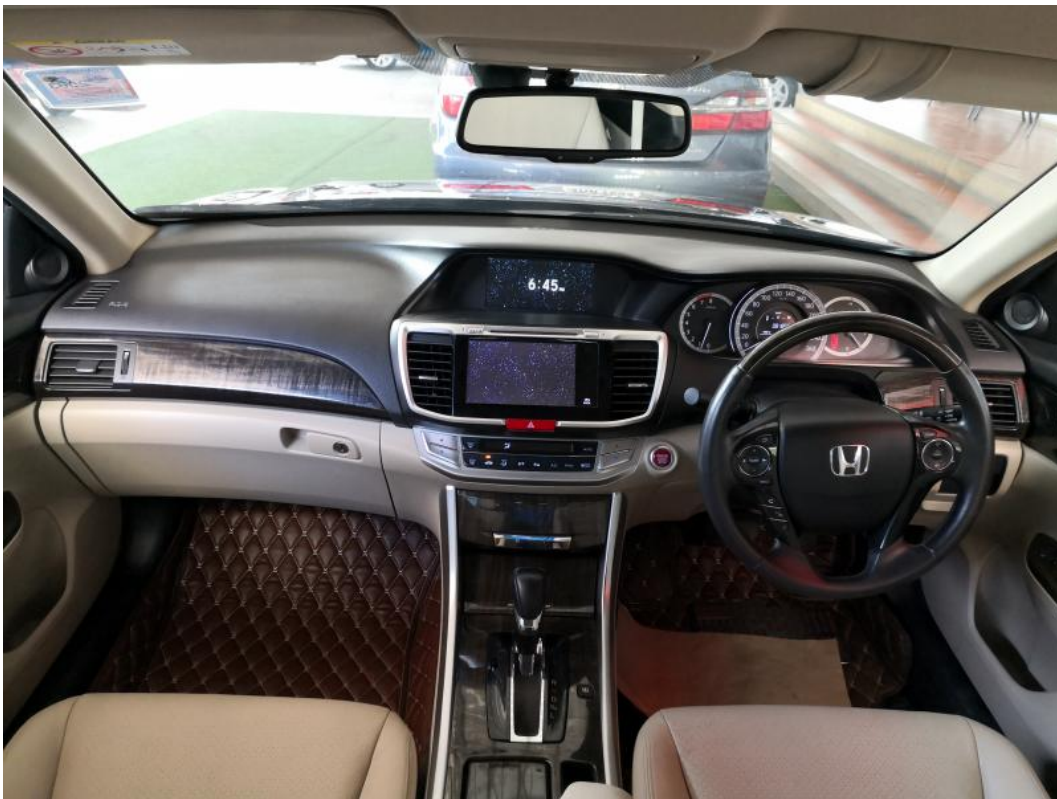
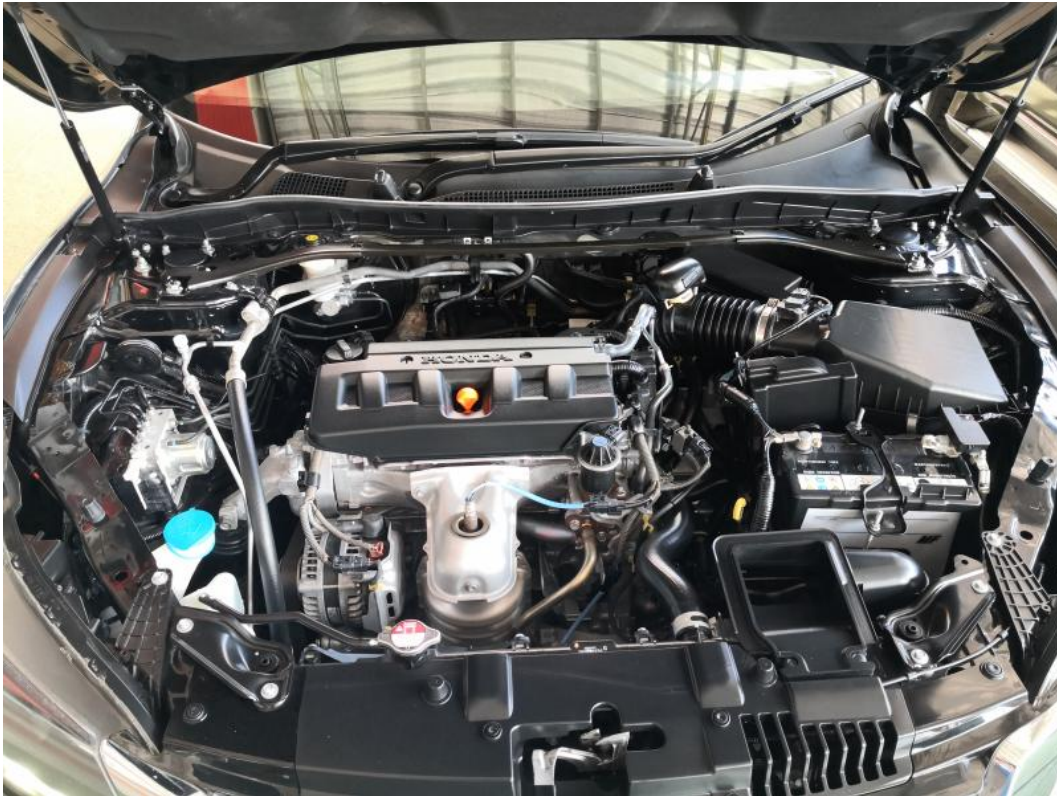
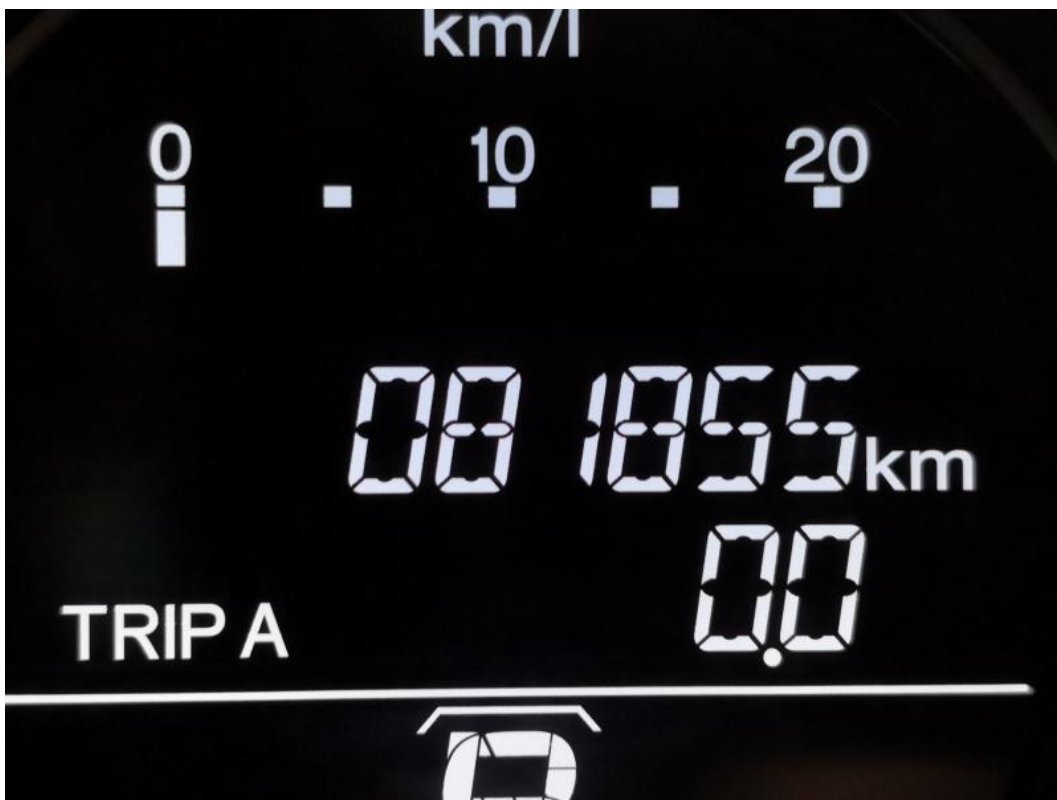
Front left fender ★★★★★	Bonnet / hood ★★★★★	Front bumper ★★★★★	Front right fender ★★★★★	<p>[หน้าต่าง] กระจกหน้ารถ หินกระเด็น บางส่วน</p> <p>[เบา] Left fog driving light หมอก ชูนมัว บางส่วน</p> <p>[ภายใน] การขับที่ รอยย่น,รอยขีดข่วน มี พื้นพรม คราบ SS ตักแต่งอื่นๆ รอยขีดข่วน บางส่วน พื้นพรม รอยย่น SS</p>
Front left tire, alloy wheel, wheel cover ร่องยางระดับ 9 ★★★★★			Front right tire, alloy wheel, wheel cover ร่องยางระดับ 9 ★★★★★	
Front left door ★★★★★			Front right door ★★★★★	
Left side step / side spoiler ★★★★★			Right side step / side spoiler ★★★★★	
Rear left door ★★★★★			Rear right door ★★★★★	
Left back tire, alloy wheel, wheel cover ร่องยางระดับ 9 ★★★★★			Right front tire, alloy wheel, wheel cover ร่องยางระดับ 9 ★★★★★	
Left back fender ★★★★★			Right back fender ★★★★★	
Roof ★★★★★	Trunk lid / boot lid ★★★★★	Back rear spoiler & under spoiler ★★★★★	Back rear bumper ★★★★★	
Dashboard ★★★★★			Steering wheel ★★★★★

Front left seat ★★★★★			Front right seat ★★★★★	
Front and back left door trim ★★★★★			Front and back right door trim ★★★★★	
Rear seat ★★★★☆			Console ★★★★★	
			Luggage room ★★★★★

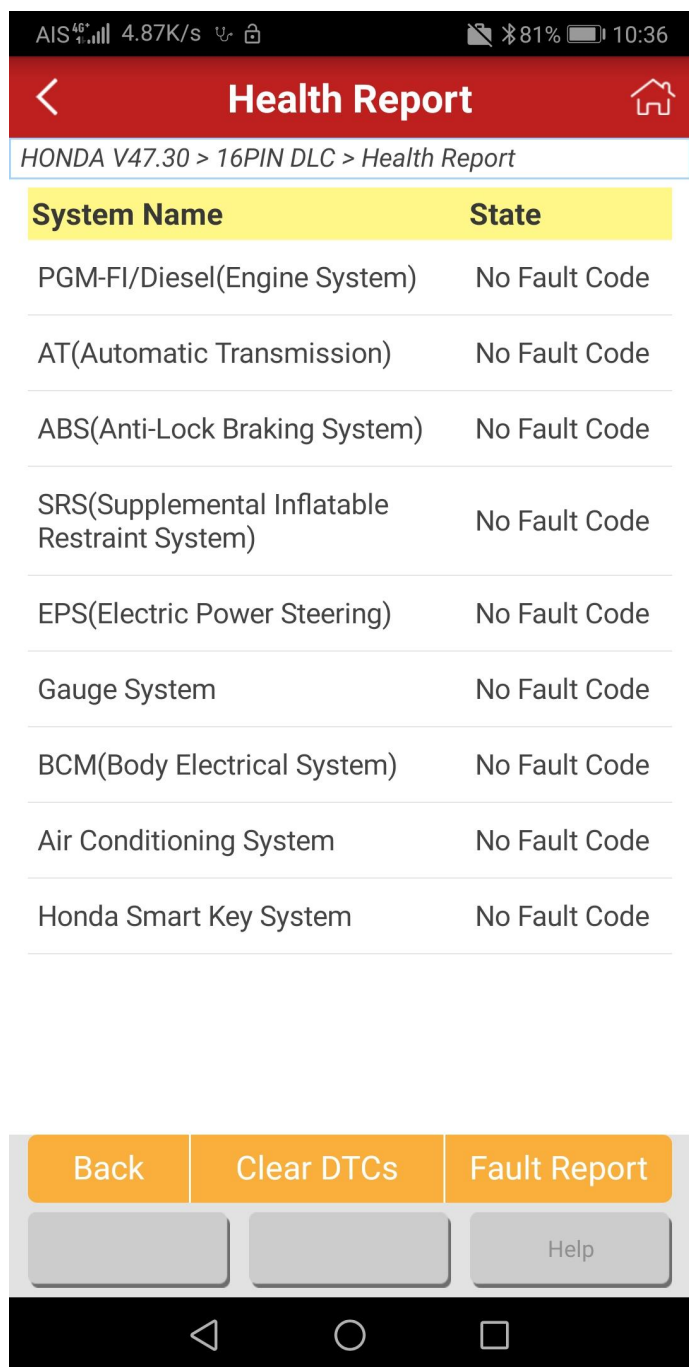
Health Report

System Name	State
PGM-FI/Diesel(Engine System)	No Fault Code
AT(Automatic Transmission)	No Fault Code
ABS(Anti-Lock Braking System)	No Fault Code
SRS(Supplemental Inflatable Restraint System)	No Fault Code
EPS(Electric Power Steering)	No Fault Code
Gauge System	No Fault Code
BCM(Body Electrical System)	No Fault Code
Air Conditioning System	No Fault Code
Honda Smart Key System	No Fault Code
