# U-Car Grading Report

| รุ่น | NISSAN SYLPHY 1.6 V | | |
| รุ่นปี | 2015 | เลขไมล์ | 139,267กม. |

| วันที่ตรวจสอบ | 2020/2/27 |

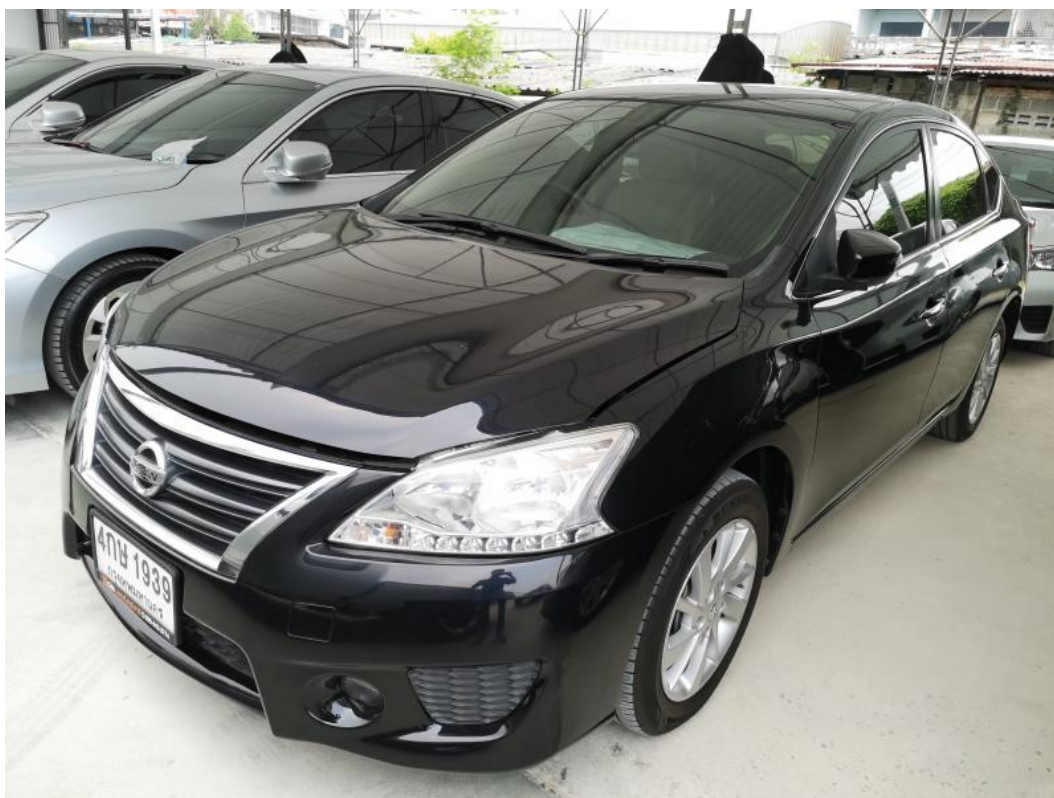
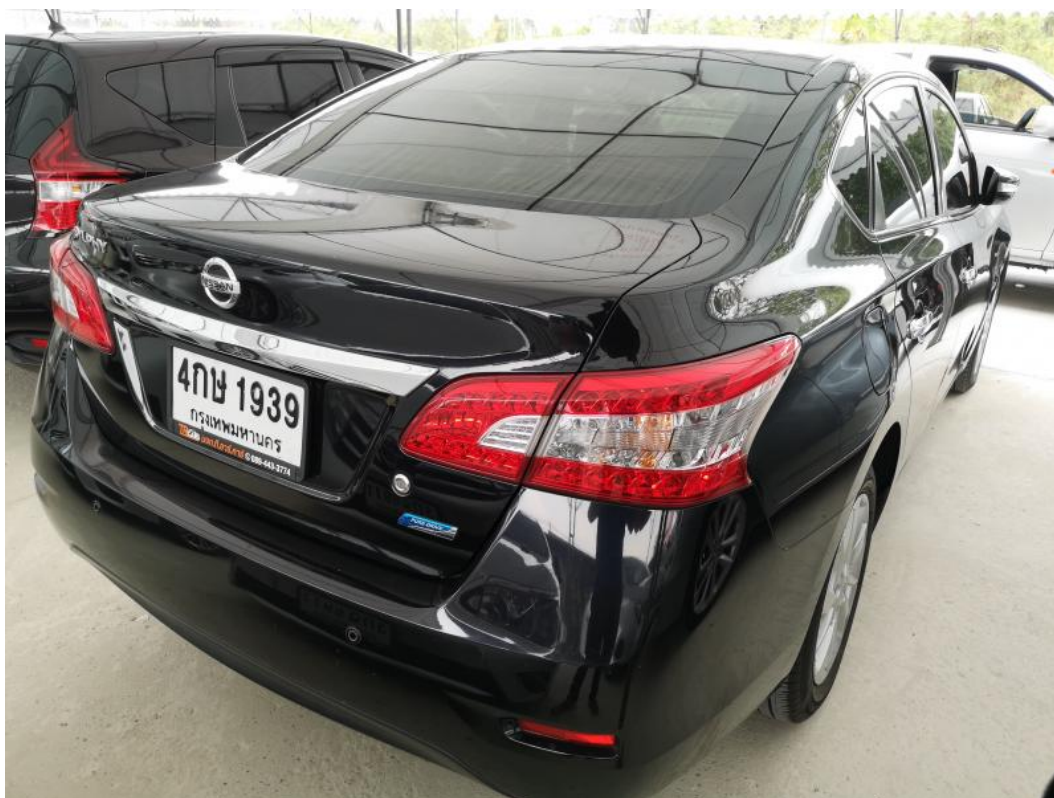
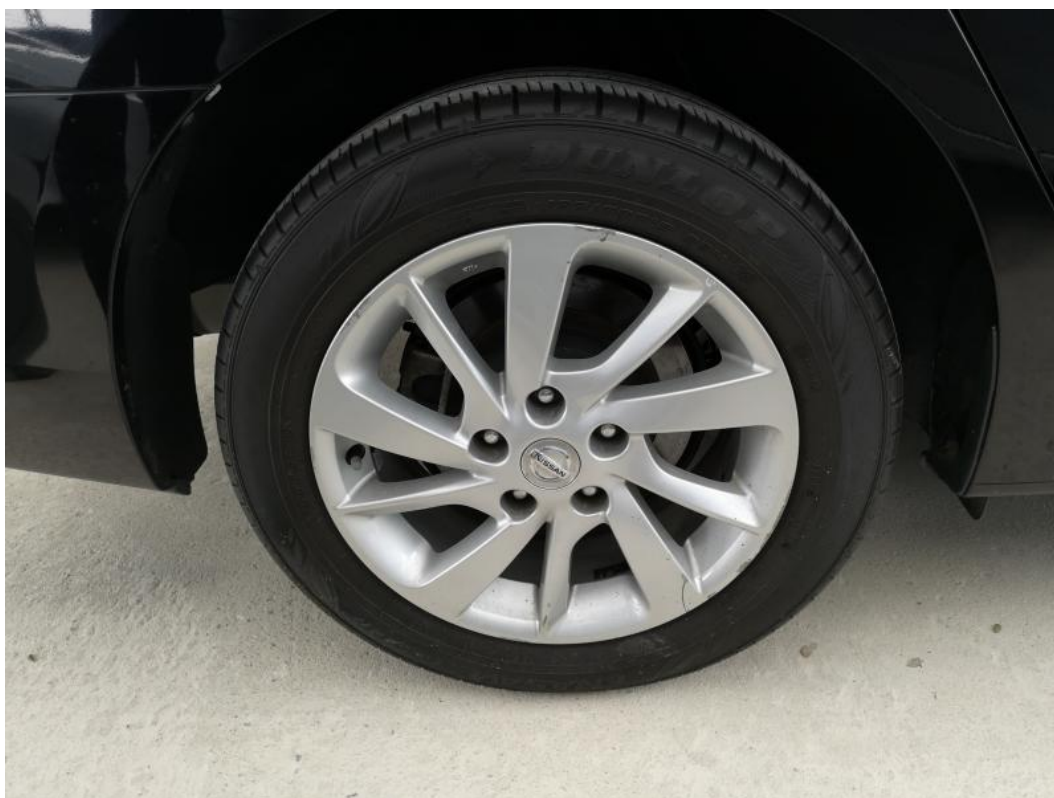
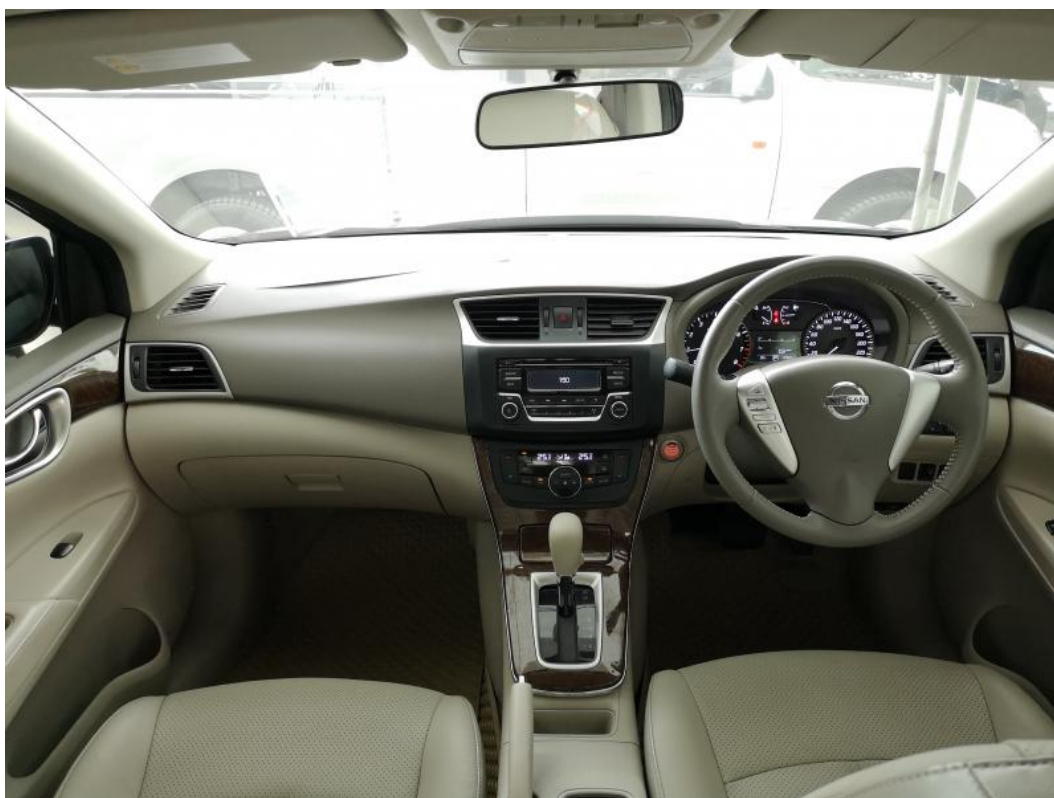
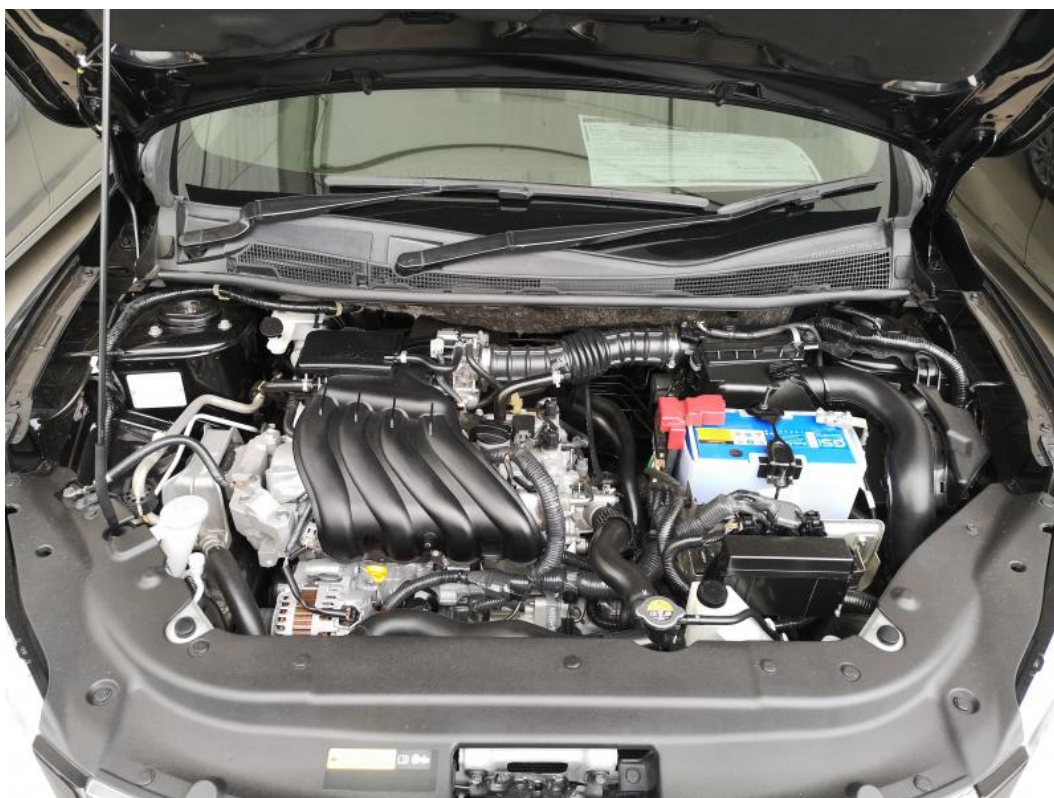
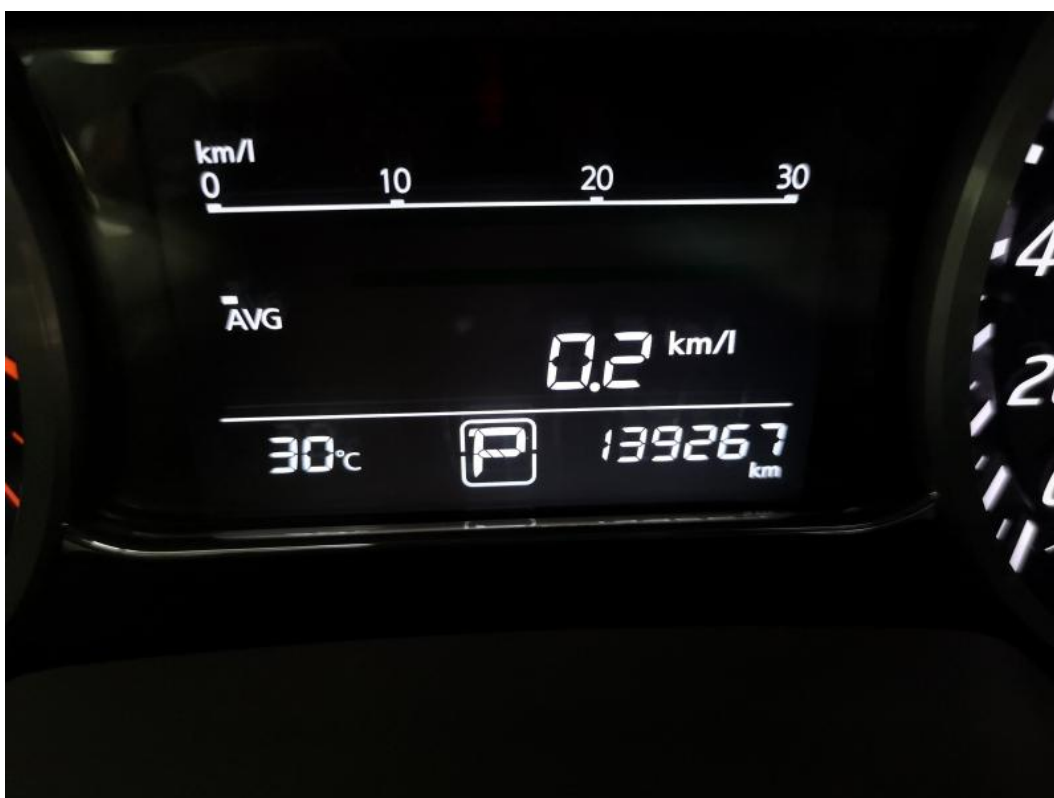
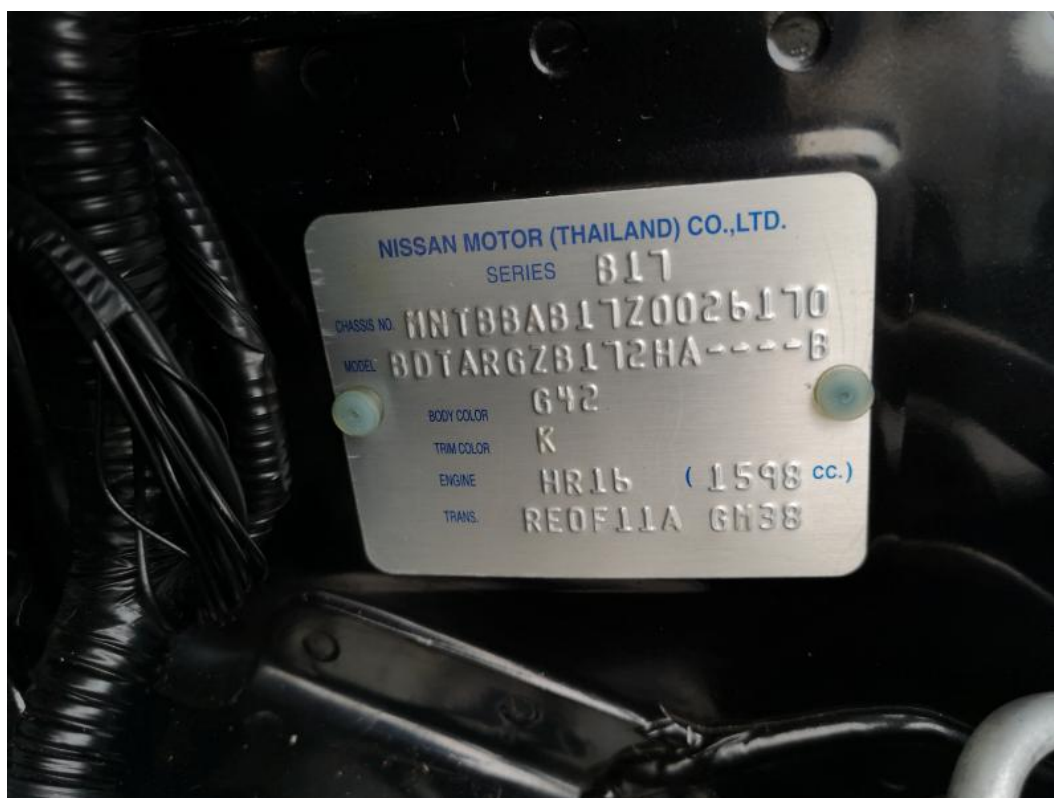
[หน้าต่าง]  
กระจกหน้ารถ หินกระเด็น บางส่วน

[ภายใน]  
ตกแต่งอื่นๆ รอยขีดข่วน บางส่วน  
Headliner คราบ M
