# U-Car Grading Report

# U-car Grading Report

รุ่น	TOYOTA Altis 1.6 G		
สี	Silver	หมายเลขทะเบียน (Plate number)	2กศ7034
รุ่นปี	2013	เลขไมล์	50,866กม.
แบบ	เลขตัวถัง	MR053REE1041168423

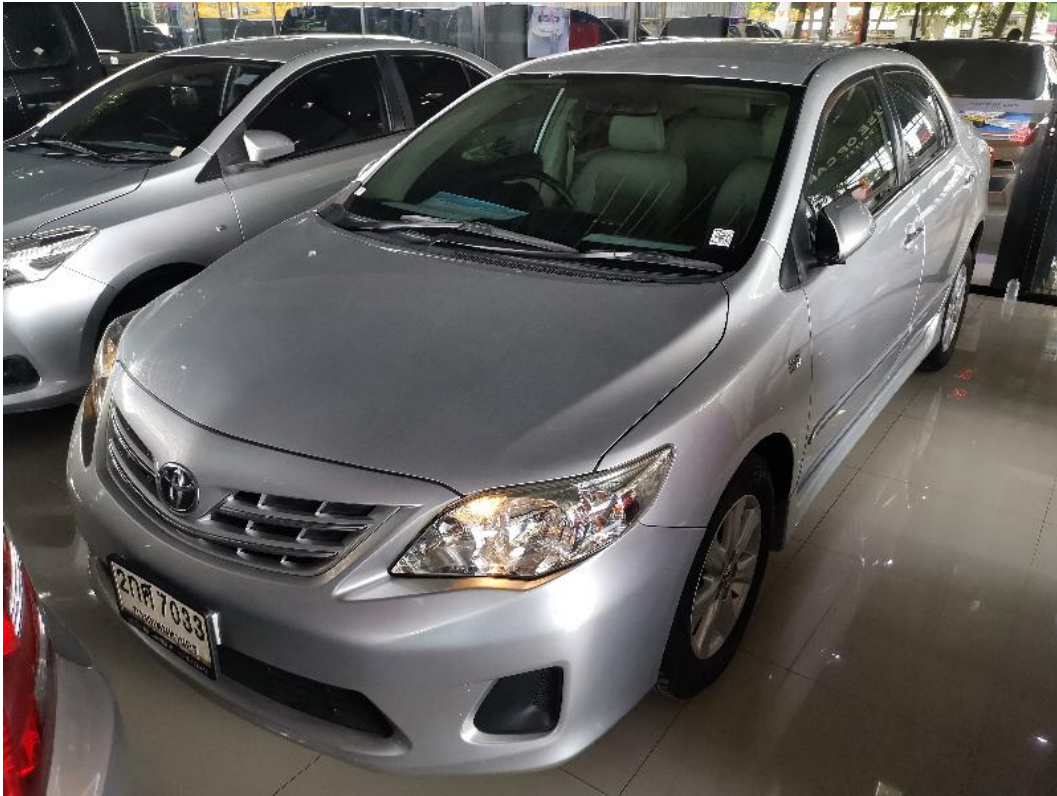
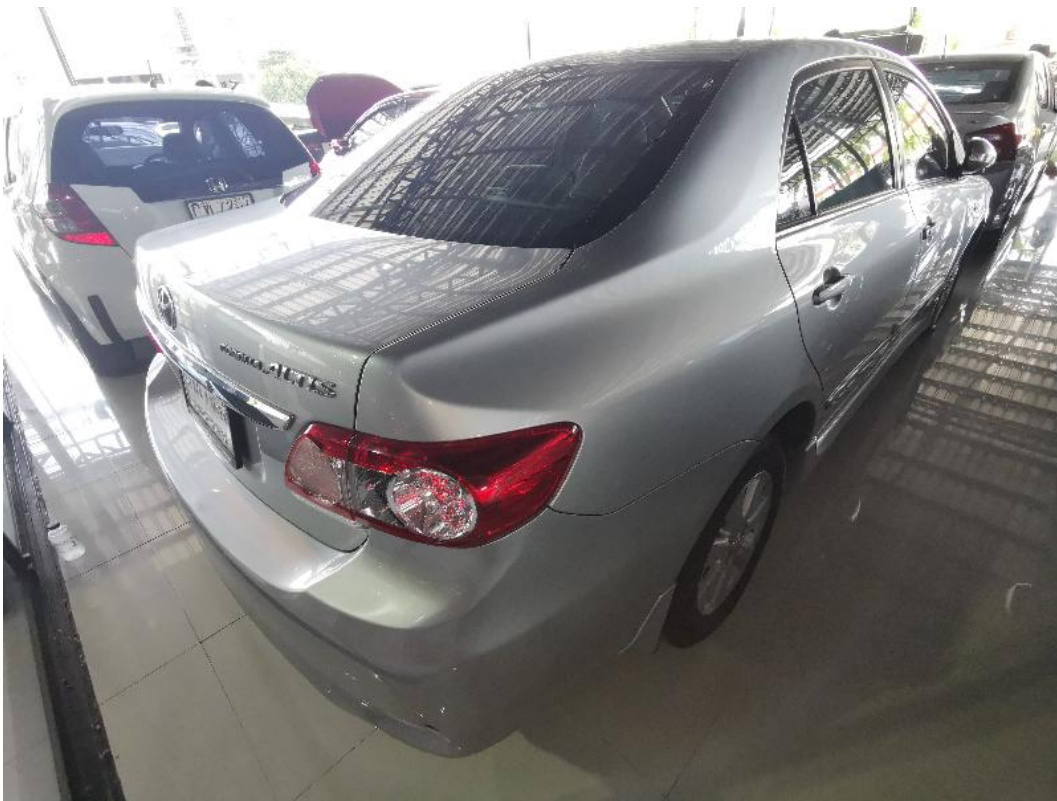
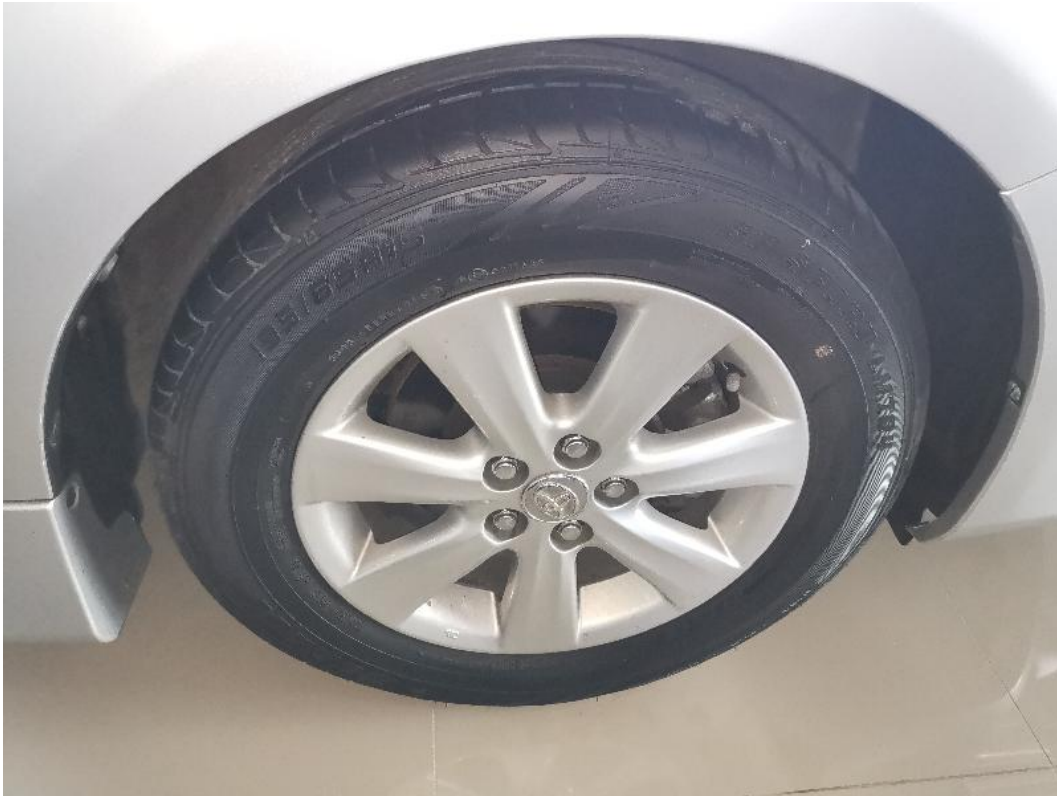
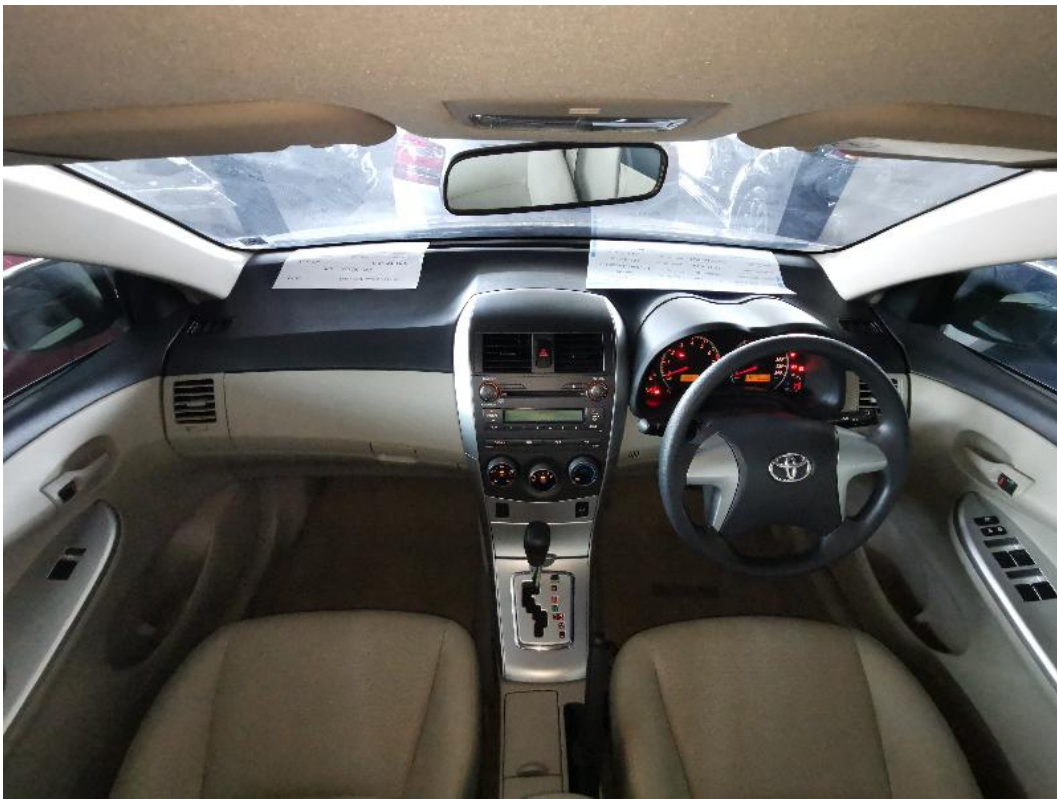
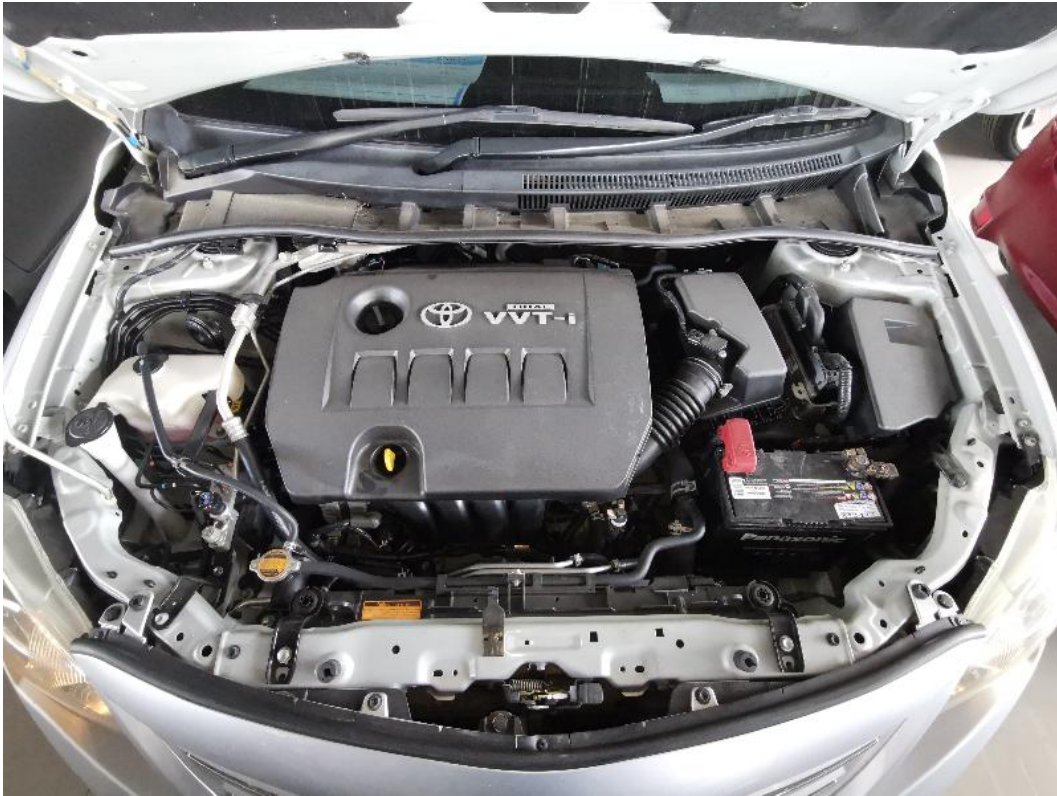
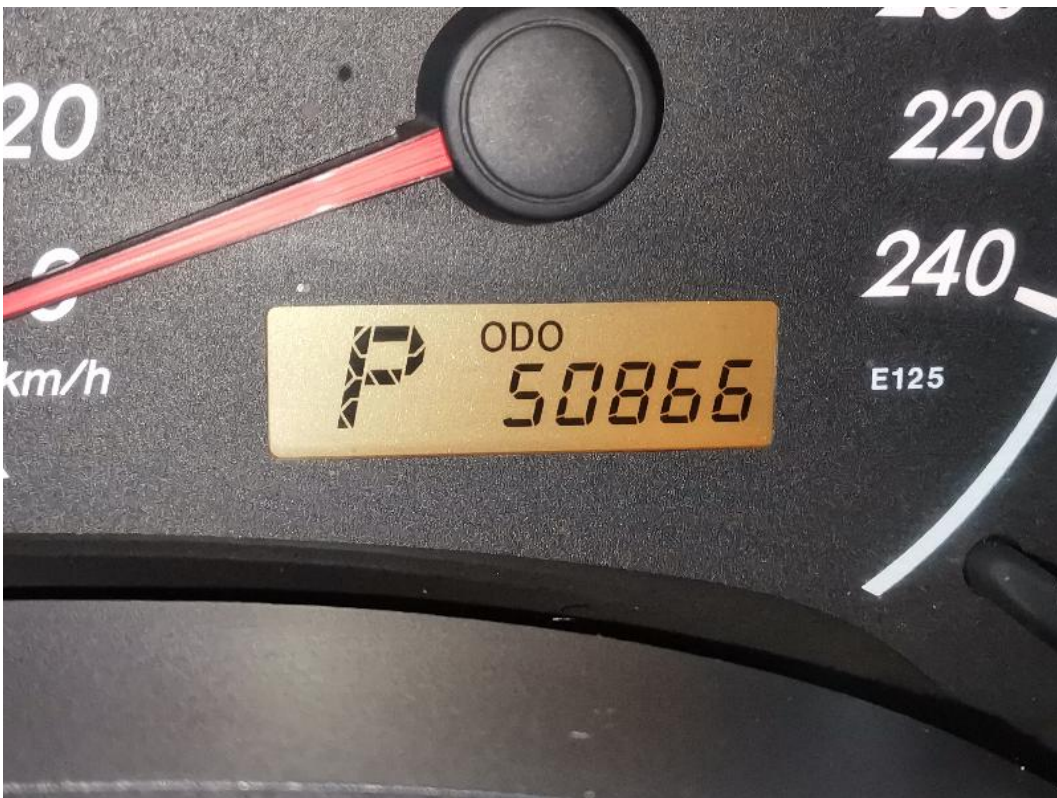
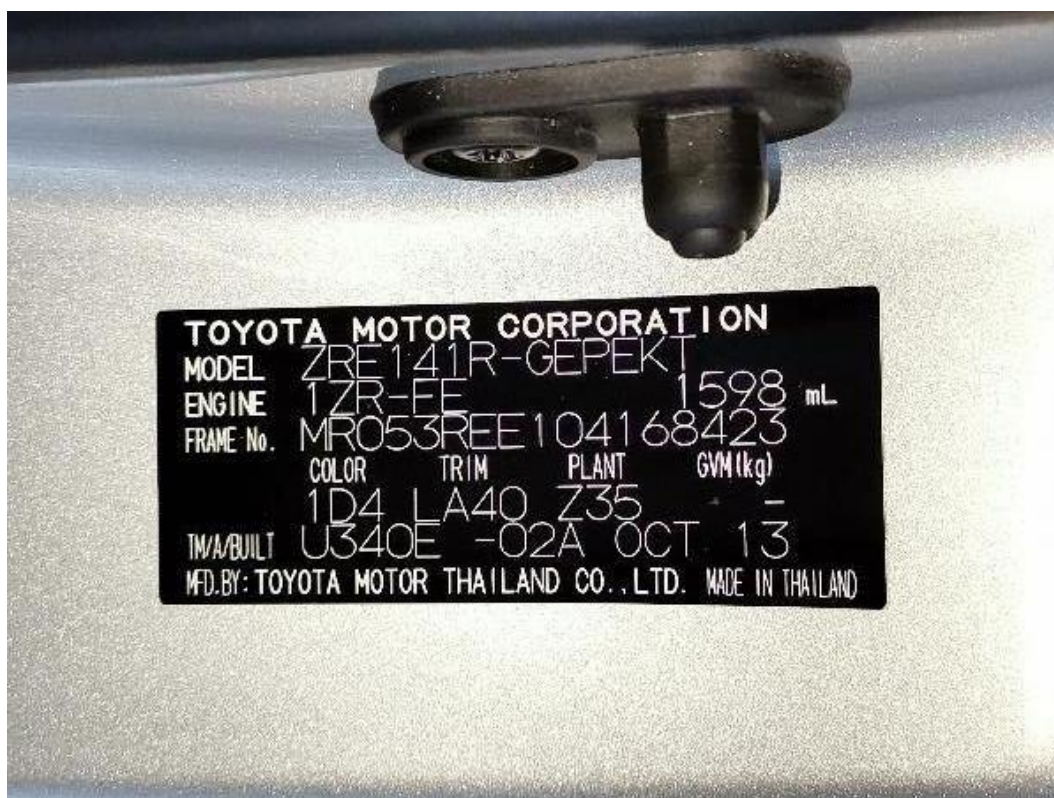
การวินิจฉัย CP 1

System Name	State
Engine and ECT	No Fault Code
Cruise Control	No Fault Code
ABS/VSC/TRC	No Fault Code
EMPS	No Fault Code
SRS Airbag	No Fault Code
Air Conditioner	No Fault Code
Combination Meter	No Fault Code
Immobiliser	No Fault Code
Main Body	No Fault Code
D-Door Motor	No Fault Code
