U-Car Grading Report

U-car Grading Report

รุ่น	HONDA HR-V 1.8 E		
สี	Pearl	หมายเลขทะเบียน (Plate number)	กฉ2665
รุ่นปี	2015	เลขไมล์	64,457กม.
แบบ	เลขตัวถัง	MRHRU5860FP101146

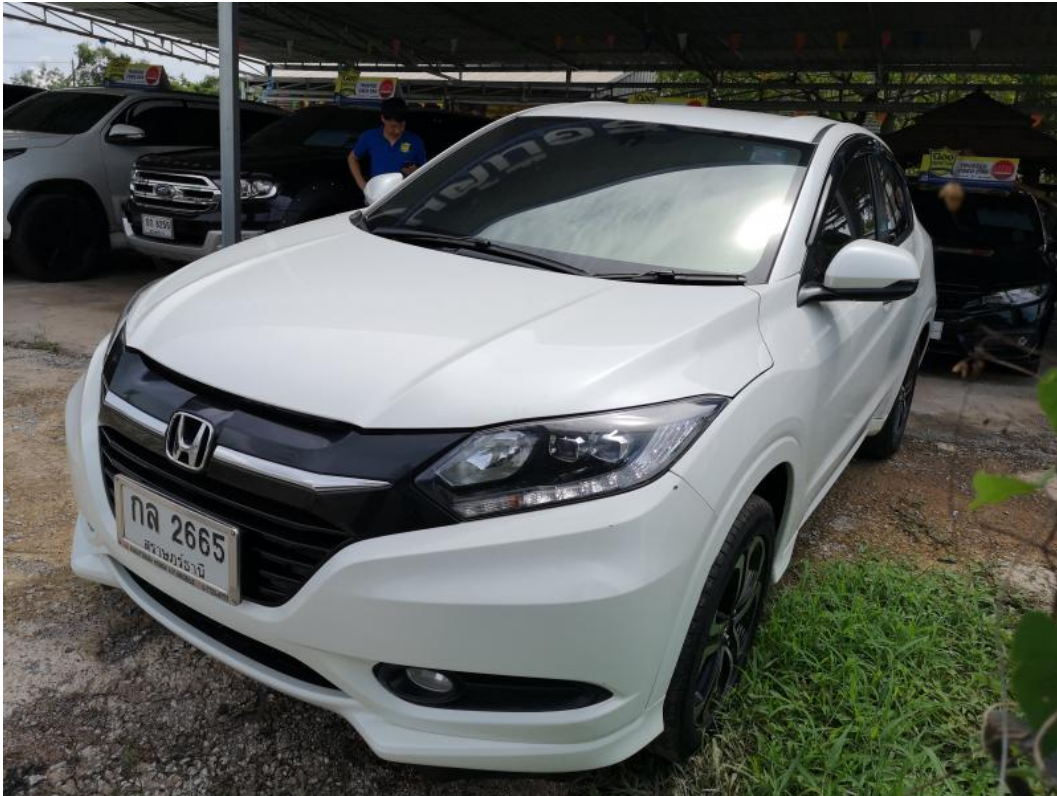
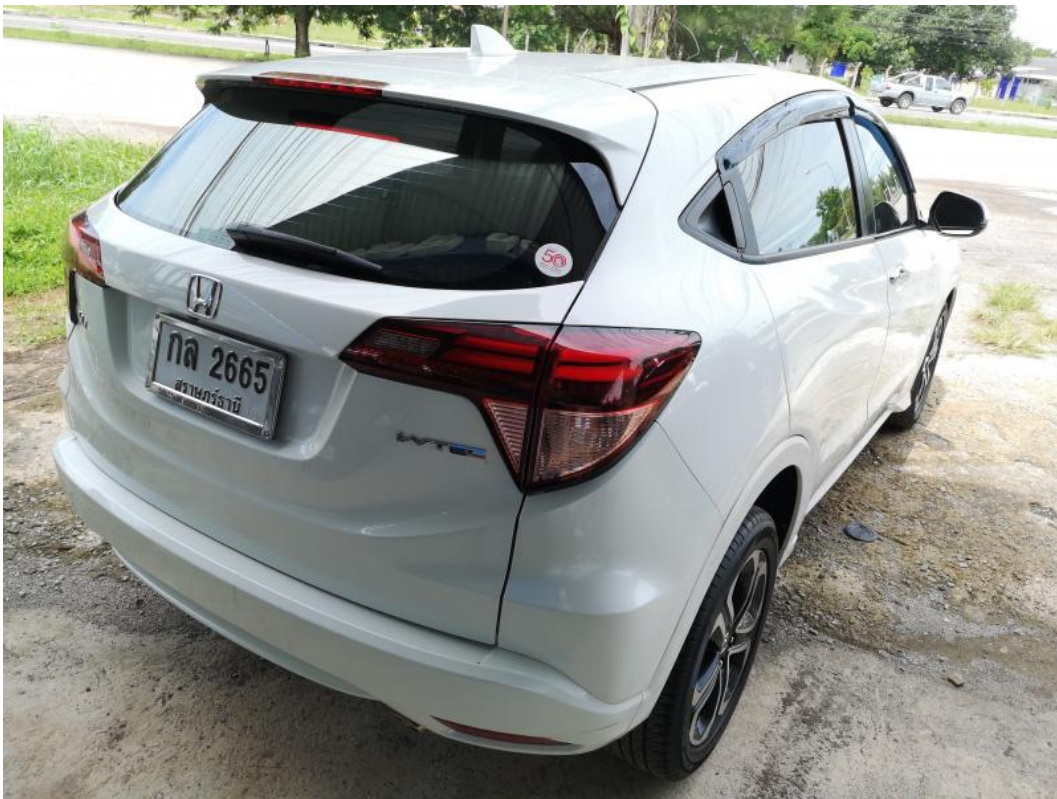
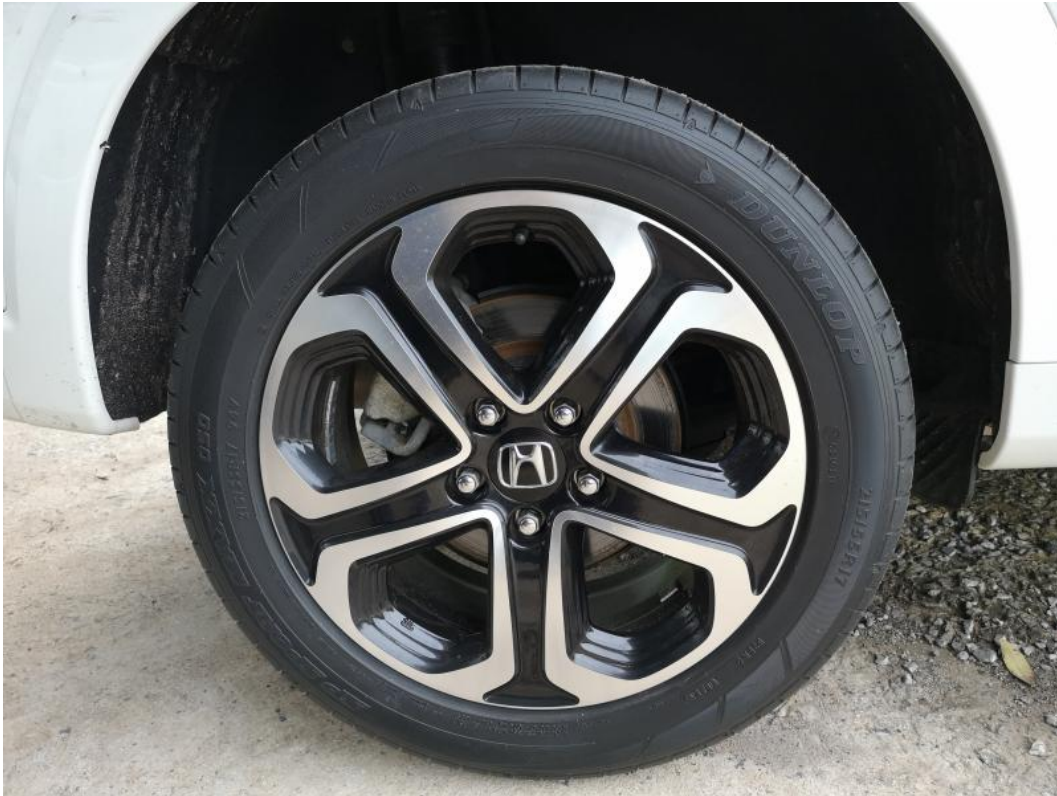
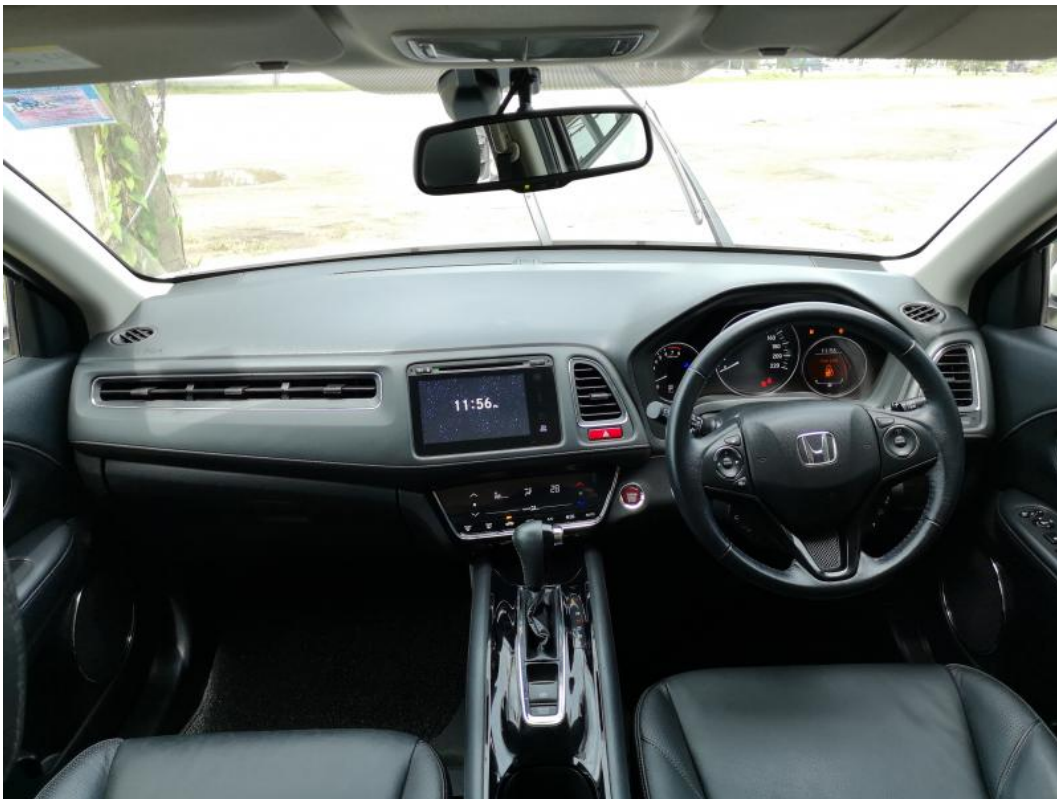
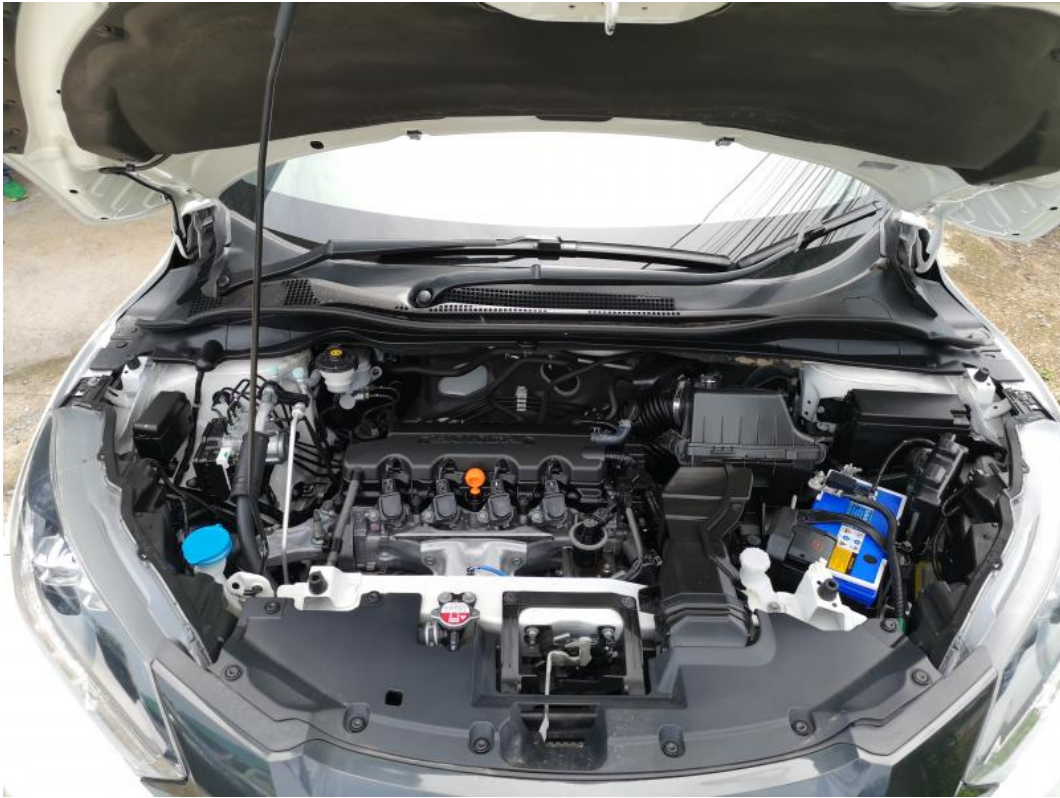
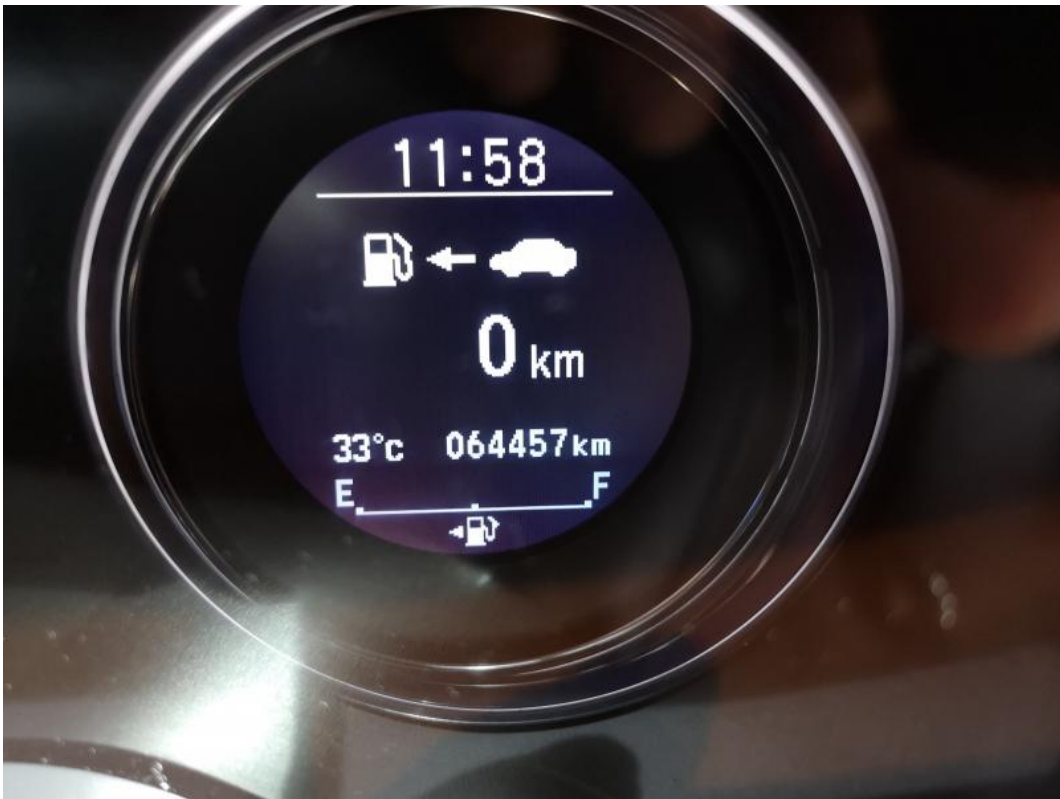
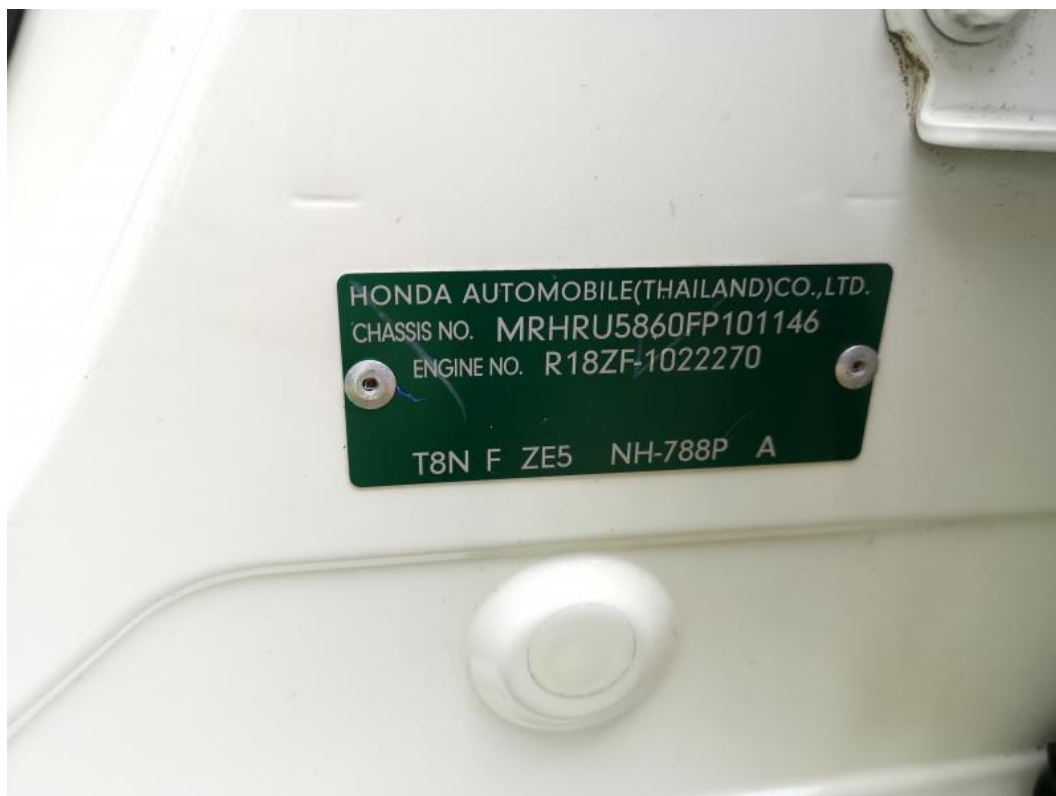
<p>Front left fender</p> <p>★★★★★</p>	<p>Bonnet / hood</p> <p>★★★★★</p>	<p>Front bumper</p> <p>★★★★☆</p>	<p>Front right fender</p> <p>★★★★★</p>	<p>[หน้าต่าง] กระจกหน้ารถ หินกระเด็น บางส่วน</p> <p>[ภายใน] ตกแต่งอื่นๆ รอยขีดข่วน บางส่วน</p>				
<p>Front left tire, alloy wheel, wheel cover ร่องยางระดับ 7</p> <p>★★★★★</p>			<p>Front right tire, alloy wheel, wheel cover ร่องยางระดับ 7</p> <p>★★★★★</p>					
<p>Front left door</p> <p>★★★★★</p>			<p>Front right door</p> <p>★★★★☆</p>					
<p>Left side step / side spoiler</p> <p>★★★★★</p>			<p>Right side step / side spoiler</p> <p>★★★★★</p>					
<p>Rear left door</p> <p>★★★★★</p>			<p>Rear right door</p> <p>★★★★☆</p>					
<p>Left back tire, alloy wheel, wheel cover ร่องยางระดับ 7</p> <p>★★★★★</p>			<p>Right front tire, alloy wheel, wheel cover ร่องยางระดับ 7</p> <p>★★★★★</p>					
<p>Left back fender</p> <p>★★★★★</p>			<p>Right back fender</p> <p>★★★★☆</p>

<p>Roof</p> <p>★★★★★</p>			<p>Trunk lid / boot lid</p> <p>★★★★★</p>		<p>Back rear spoiler & under spoiler</p> <p>★★★★★</p>	<p>Back rear bumper</p> <p>★★★★★</p>		
					<p>Dashboard</p> <p>★★★★★</p>	<p>Steering wheel</p> <p>★★★★★</p>		
					<p>Front left seat</p> <p>★★★★★</p>	<p>Front right seat</p> <p>★★★★☆</p>		
					<p>Front and back left door trim</p> <p>★★★★★</p>	<p>Front and back right door trim</p> <p>★★★★★</p>		
					<p>Rear seat</p> <p>★★★★★</p>	<p>Console</p> <p>★★★★★</p>		
						<p>Luggage room</p> <p>★★★★★</p>
