U-Car Grading Report

U-car Grading Report

รุ่น	MERCEDES-BENZ E300 E300 BLUETEC HYBRID		
สี	White	หมายเลขทะเบียน (Plate number)	3กฒ60
รุ่นปี	2014	เลขไมล์	137,884กม.
แบบ	เลขตัวถัง	WDD2120986L0408553

วันที่ตรวจสอบ 2019/7/22

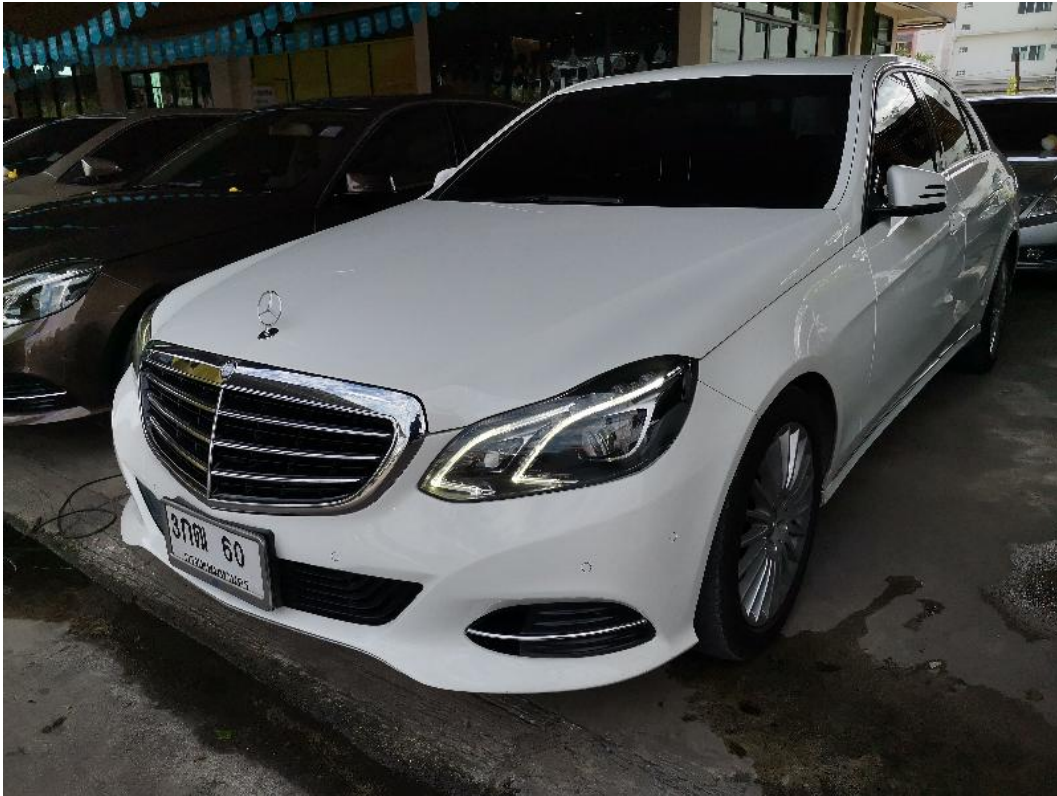
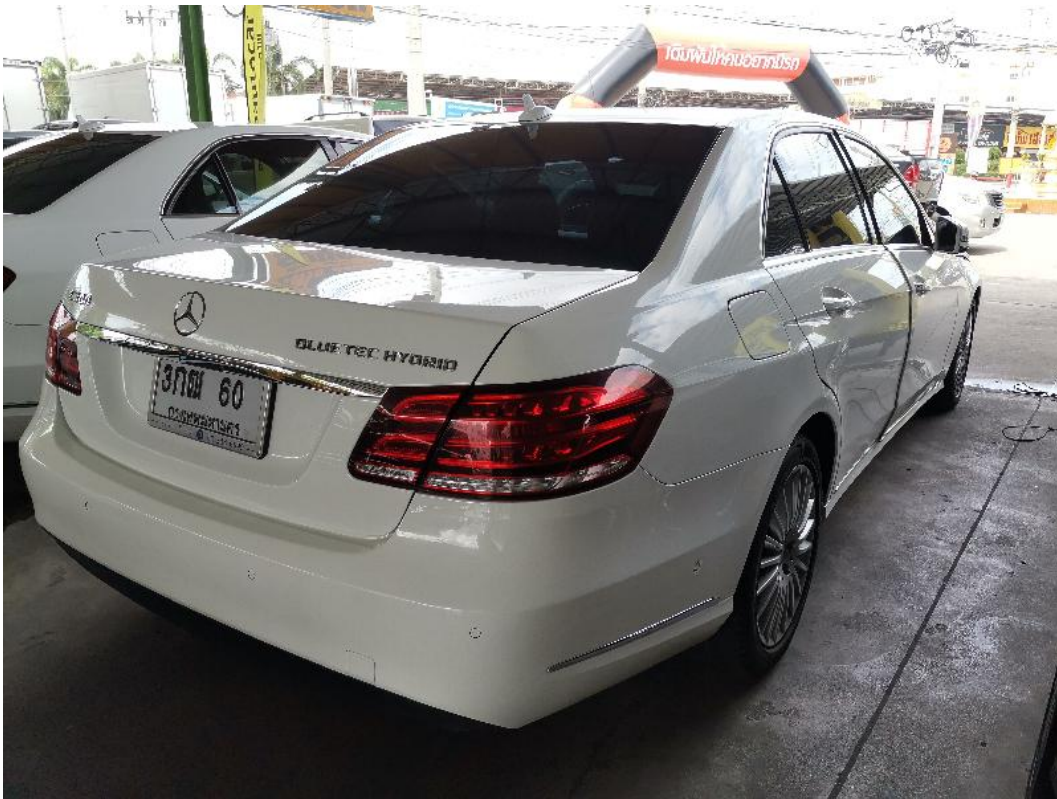
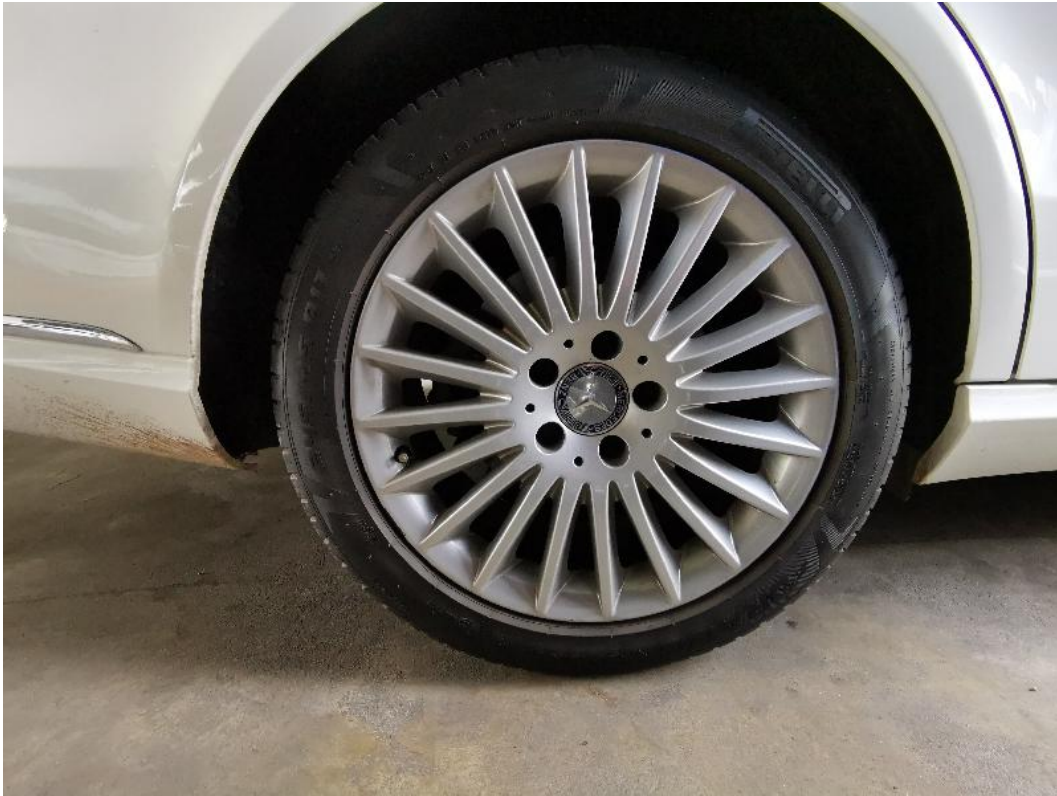
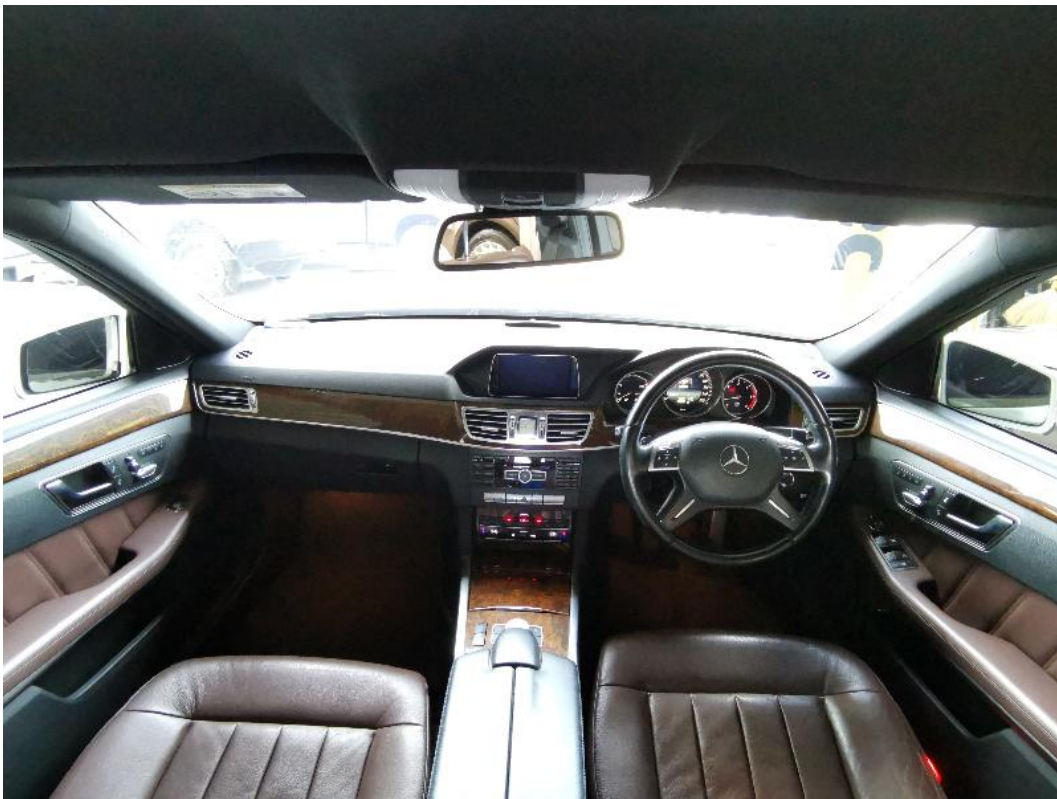
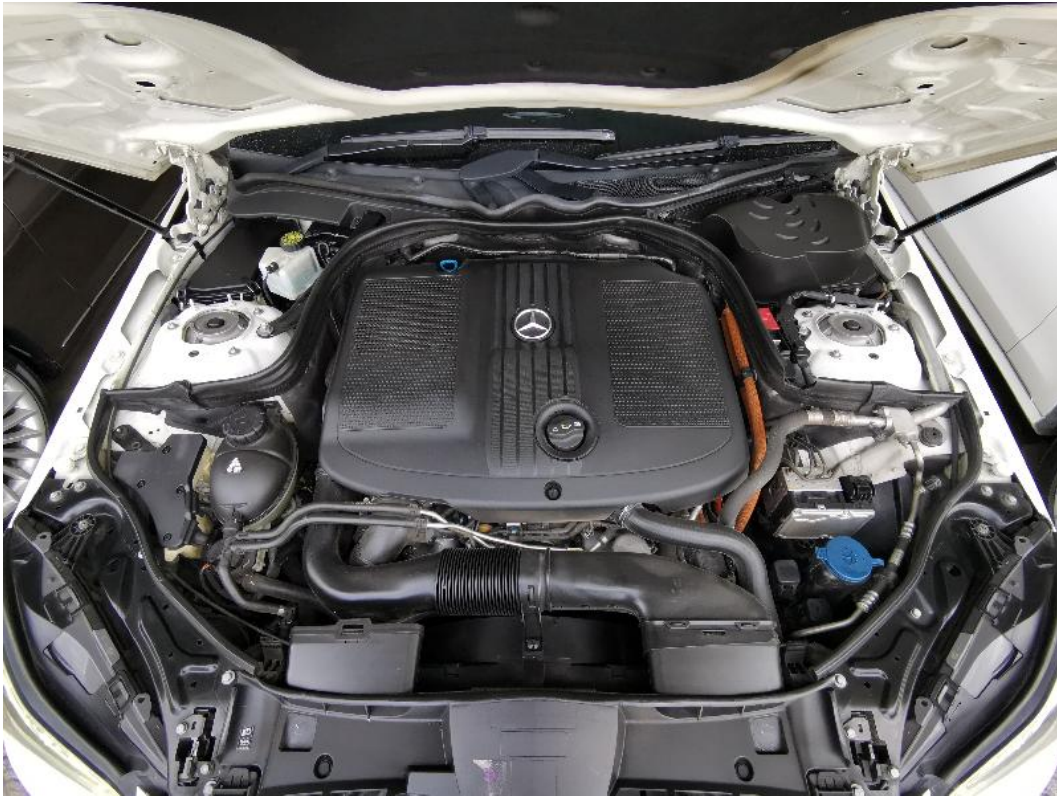
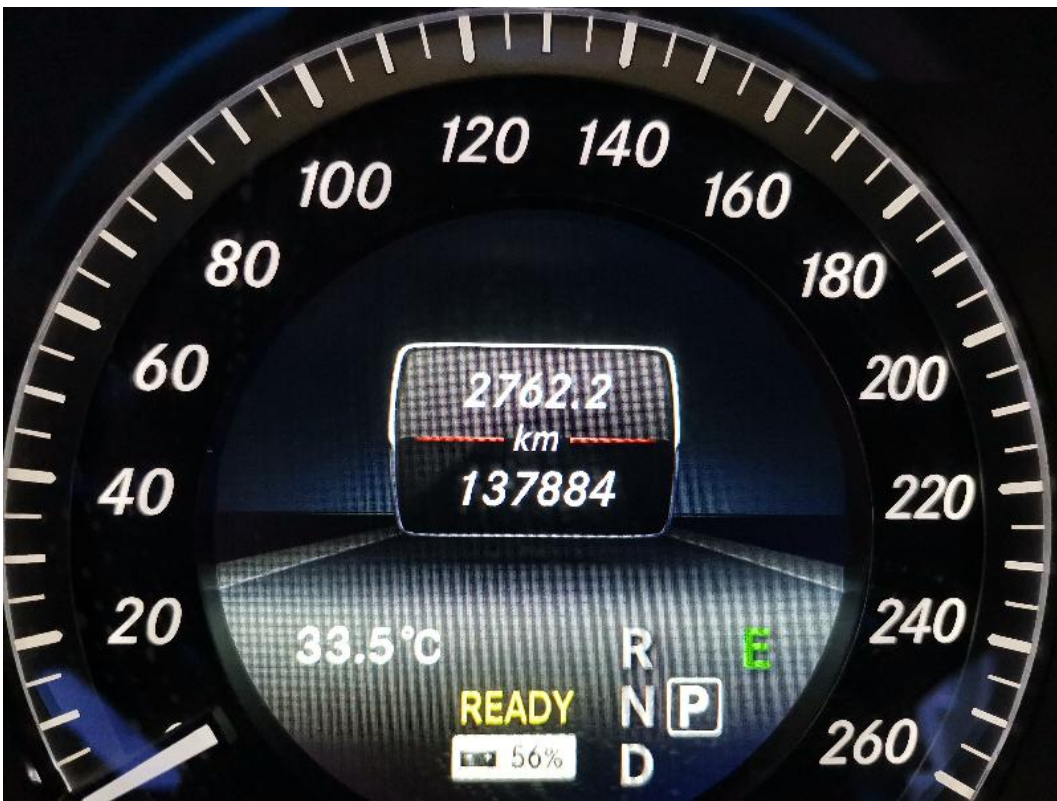
<p>Front left fender</p> <p>★★★★★</p>	<p>Bonnet / hood</p> <p>★★★★★</p>	<p>Front bumper</p> <p>★★★★★</p>	<p>Front right fender</p> <p>★★★★★</p>	<p>[บันทึก]</p> <p>Door handle ถลอก มี กระจกข้างซ้าย ไฟมัลติรอยขีดข่วน บางส่วน</p> <p>[หน้าต่าง]</p> <p>กระจกหน้ารถ หินกระเด็น บางส่วน</p> <p>[ภายใน]</p> <p>ห้องของ สกปรก.รอยขีดข่วน บางส่วน การจับซี่ รอยย่น.รอยขีดข่วน มี ตกแตงอื่นๆ รอยขีดข่วน บางส่วน Headliner คราบ SS ตกแตงอื่นๆ รอยย่น SS</p>		
<p>Front left tire, alloy wheel, wheel cover ร่องยางระดับ 7</p> <p>★★★★★</p>			<p>Front right tire, alloy wheel, wheel cover ร่องยางระดับ 7</p> <p>★★★★★</p>			
<p>Front left door</p> <p>★★★★★</p>			<p>Front right door</p> <p>★★★★★</p>			
<p>Left side step / side spoiler</p> <p>★★★★★</p>			<p>Right side step / side spoiler</p> <p>★★★★★</p>			
<p>Rear left door</p> <p>★★★★★</p>			<p>Rear right door</p> <p>★★★★★</p>			
<p>Left back tire, alloy wheel, wheel cover ร่องยางระดับ 7</p> <p>★★★★★</p>			<p>Right front tire, alloy wheel, wheel cover ร่องยางระดับ 7</p> <p>★★★★★</p>

<p>Left back fender</p> <p>★★★★★</p>			<p>Right back fender</p> <p>★★★★★</p>			
<p>Roof</p> <p>★★★★★</p>			<p>Trunk lid / boot lid</p> <p>★★★★★</p>		<p>Back rear spoiler & under spoiler</p> <p>★★★★★</p>	<p>Back rear bumper</p> <p>★★★★★</p>
<p>Dashboard</p> <p>★★★★★</p>			<p>Steering wheel</p> <p>★★★★☆</p>		<p>Front right seat</p> <p>★★★★☆</p>	
<p>Front left seat</p> <p>★★★★★</p>			<p>Front and back right door trim</p> <p>★★★★★</p>			
<p>Front and back left door trim</p> <p>★★★★★</p>			<p>Console</p> <p>★★★★★</p>			
<p>Rear seat</p> <p>★★★★★</p>			<p>Luggage room</p> <p>★★★★★</p>

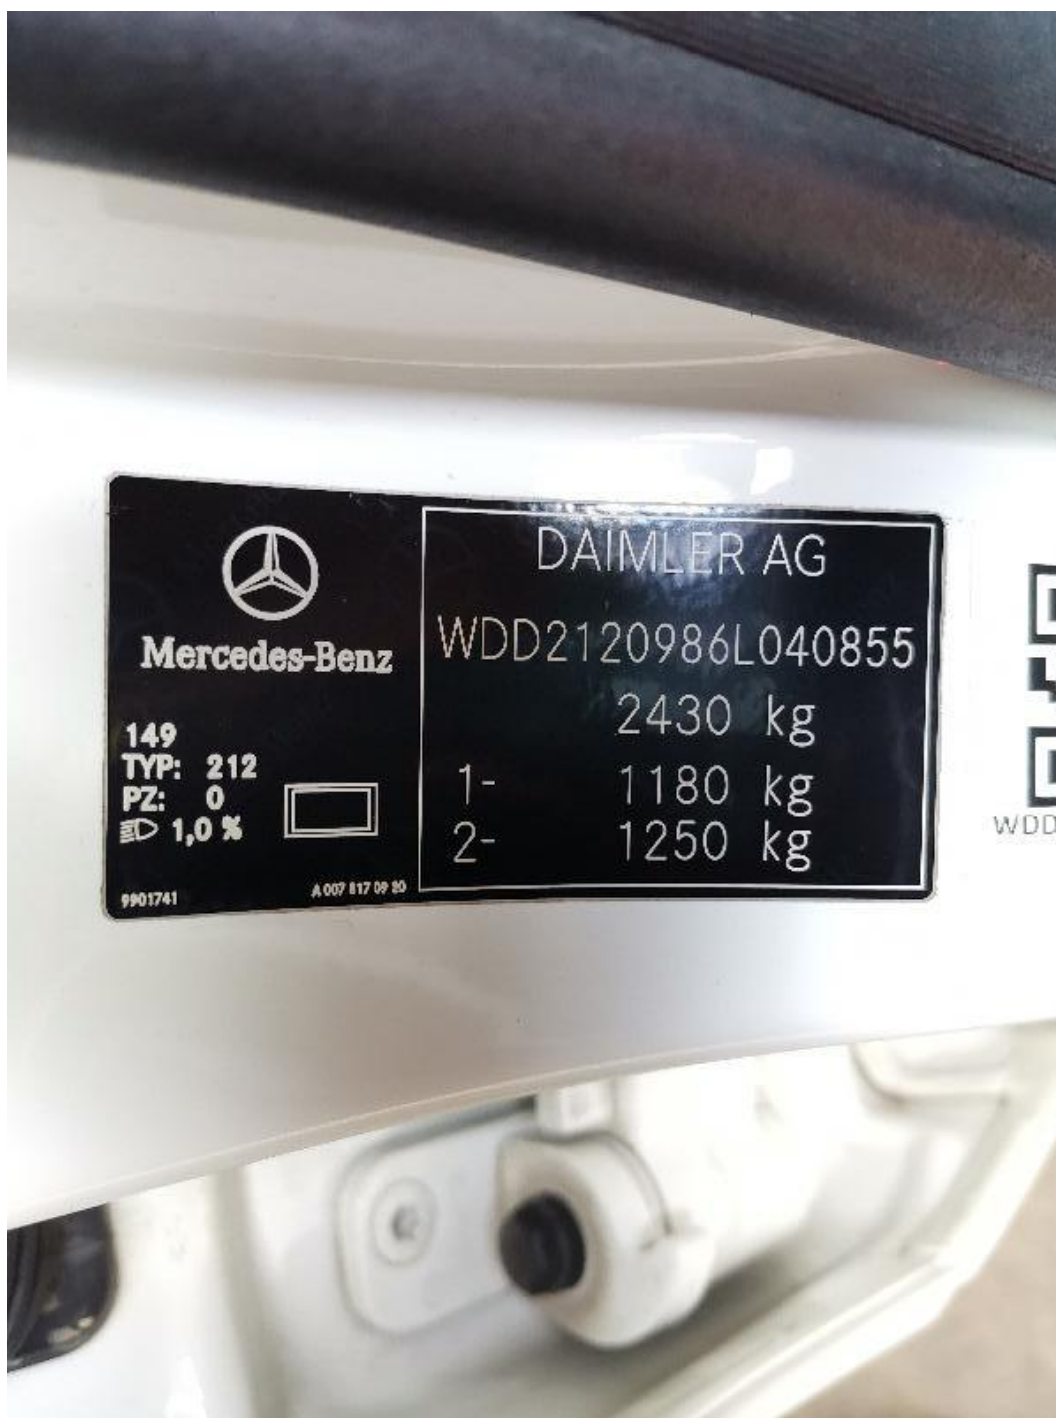
การวินิจฉัย CP 1

Health Report

BENZ V49.11 > Automatically Search

System Name	Status
CDI - Motor Electronics	OK
FSCU - Control Unit'Fuel pump'(N118)	OK
SG-EM - Electric Motor Control Unit	OK
TCM - Transmission Control Module	OK
ES - Electronic Power Steering	Fault 1
ESP(R) - Electronic Stability program(N30/4)	Fault 1
BMS - Battery Management System	Fault 1
EZS - Electronic Ignition lock(N73)	OK
SCCM - Steering Column module(N80)	OK
RevETR_LF - Left Front Reversible Emergency	OK

System Name	Status
RevETR_LF - Left Front Reversible Emergency Tensioning retractor(A76)	OK
RevETR_RF - Right Front Reversible Emergency Tensioning retractor(A76/1)	OK
Driver-side SAM - Front Signal Acquisition And Actuation module(N10/1)	Fault 1
Rear SAM - Rear Signal Acquisition And Actuation module(N10/2)	OK
SRS - Supplemental Restraint system(N2/10)	OK
XALWA_L - Left Xenon headlamp(E1n1)	OK
XALWA_R - Right Xenon headlamp(E2n1)	OK
CGW[ZGW] - Central gateway(CGW[ZGW])	OK
