U-Car Grading Report

U-car Grading Report

รุ่น	TOYOTA FORTUNER 3.0V 4WD		
สี	Silver	หมายเลขทะเบียน (Plate number)	กต1379
รุ่นปี	2009	เลขไมล์	218,502กม.
แบบ	เลขตัวถัง	MR0YZ59G400090373

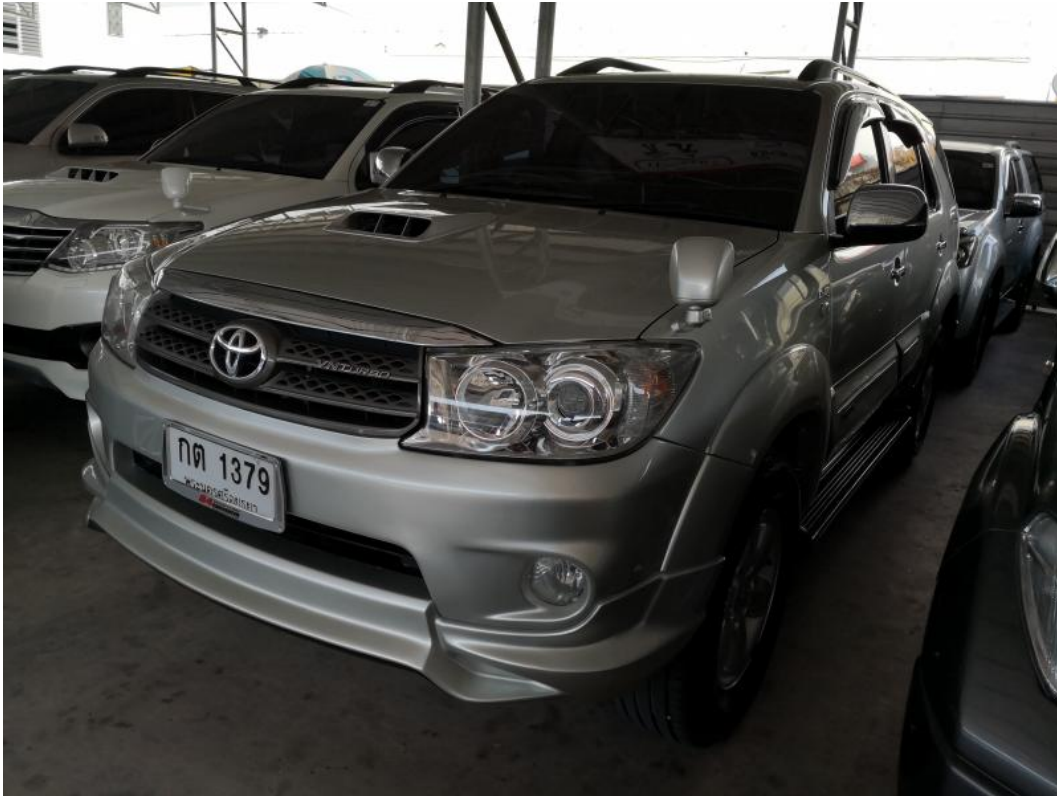
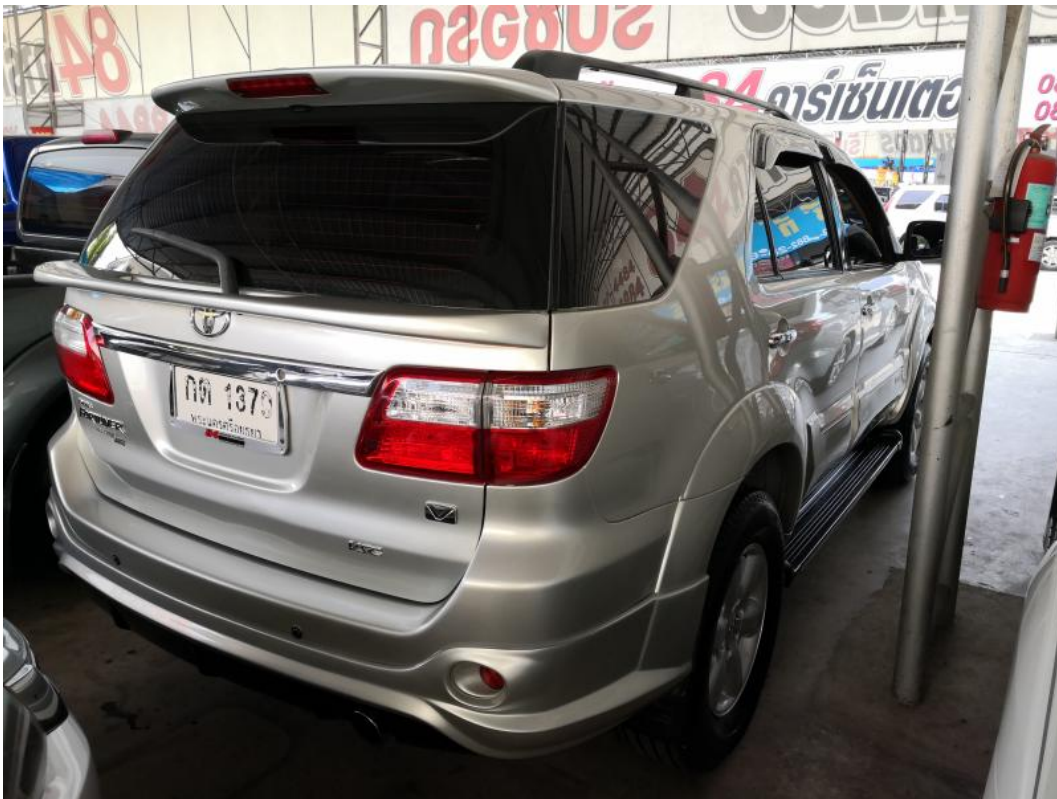
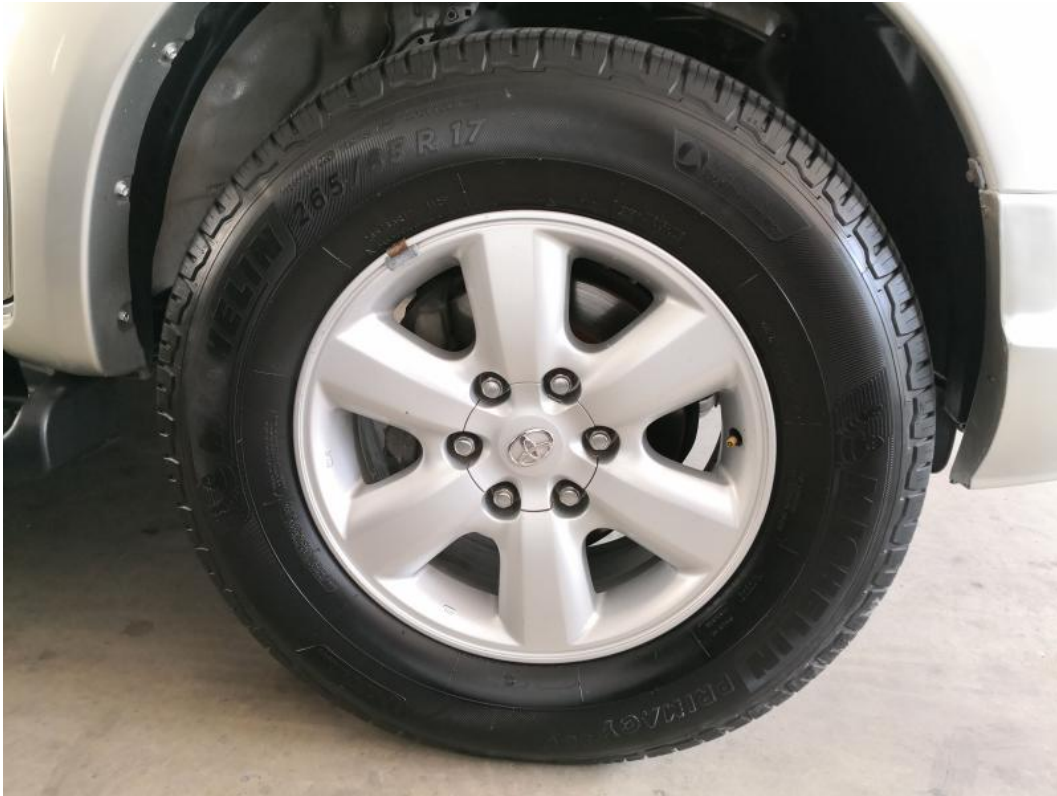
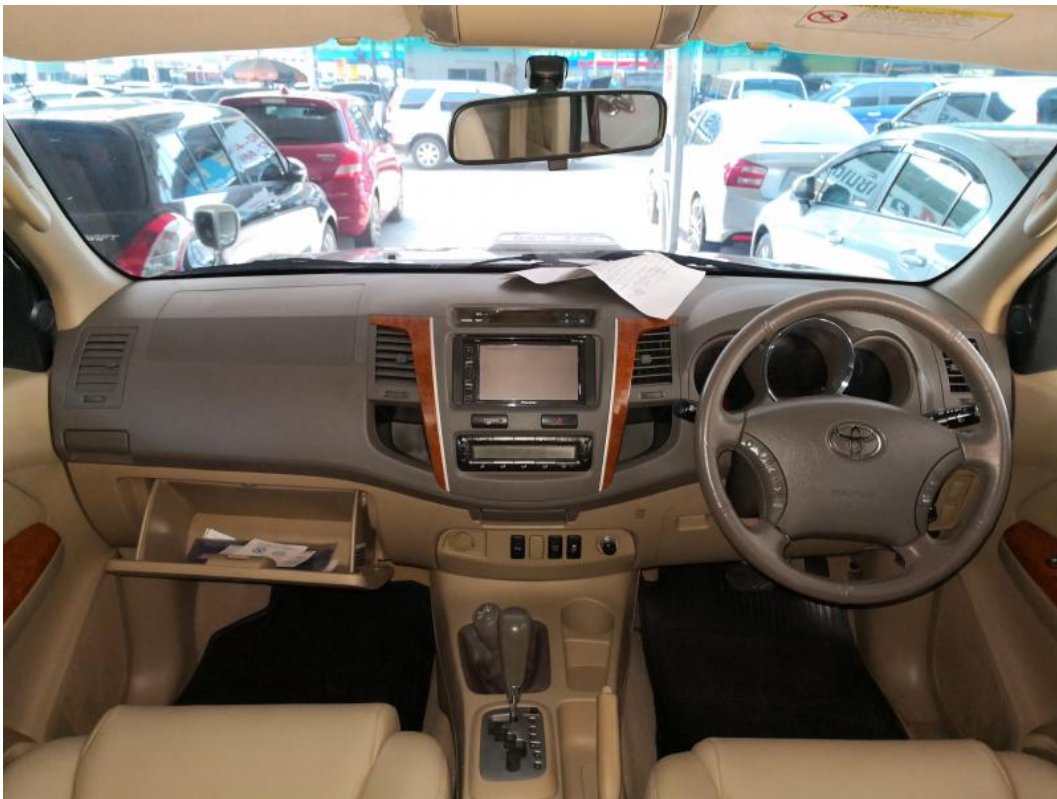
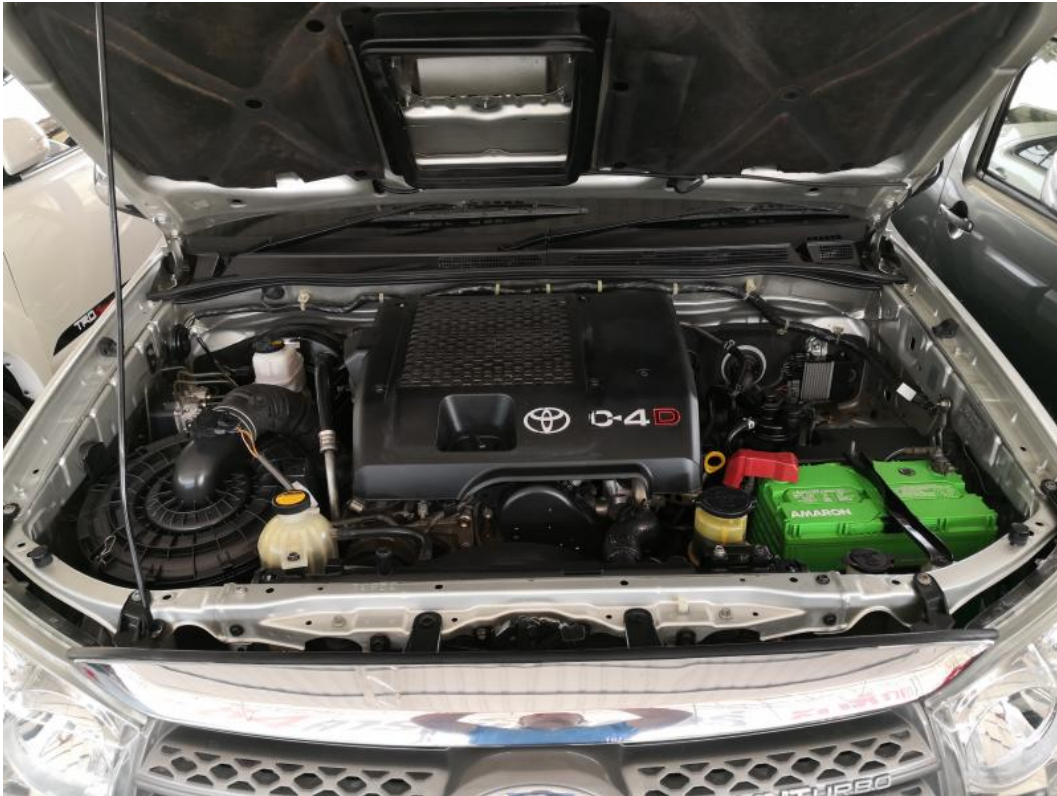
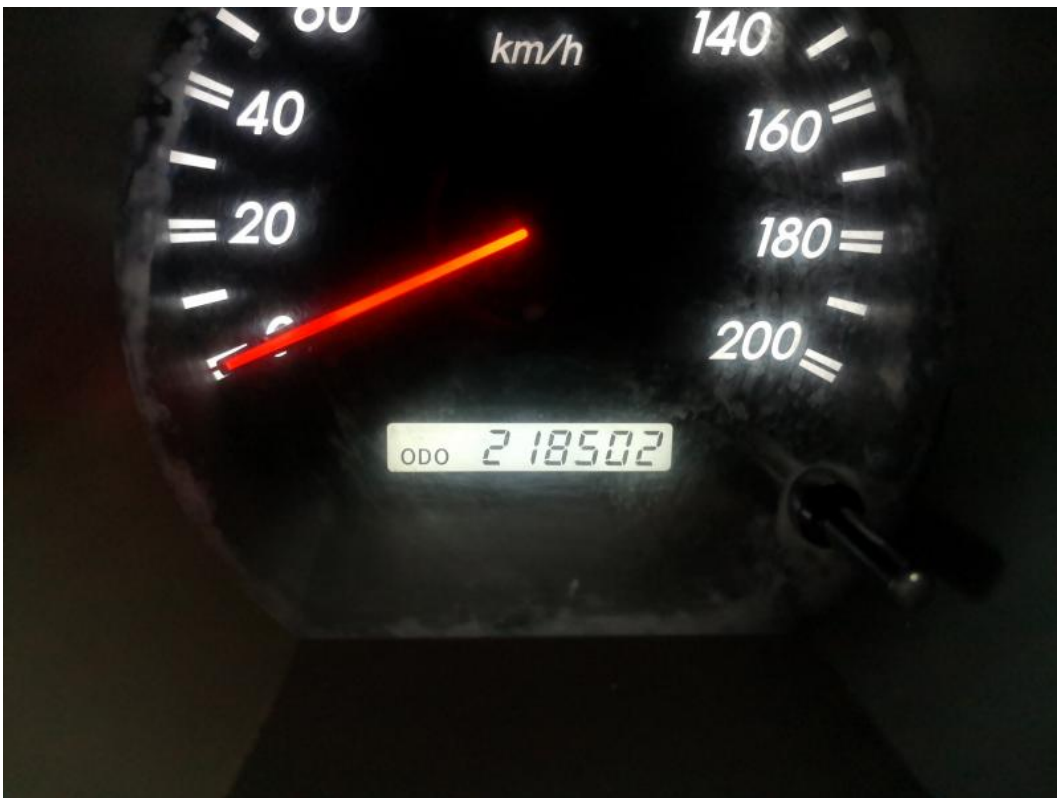
Left Bonnet Inner Panel ฟันสี มี
Radiator core support ฟันสี มี
Radiator core support เปลี่ยน มี
Radiator core support ความเสียหาย มี

กระจกหน้ารถ ซีดขุ่น M
กระจกหน้ารถ หินกระเด็น บางส่วน

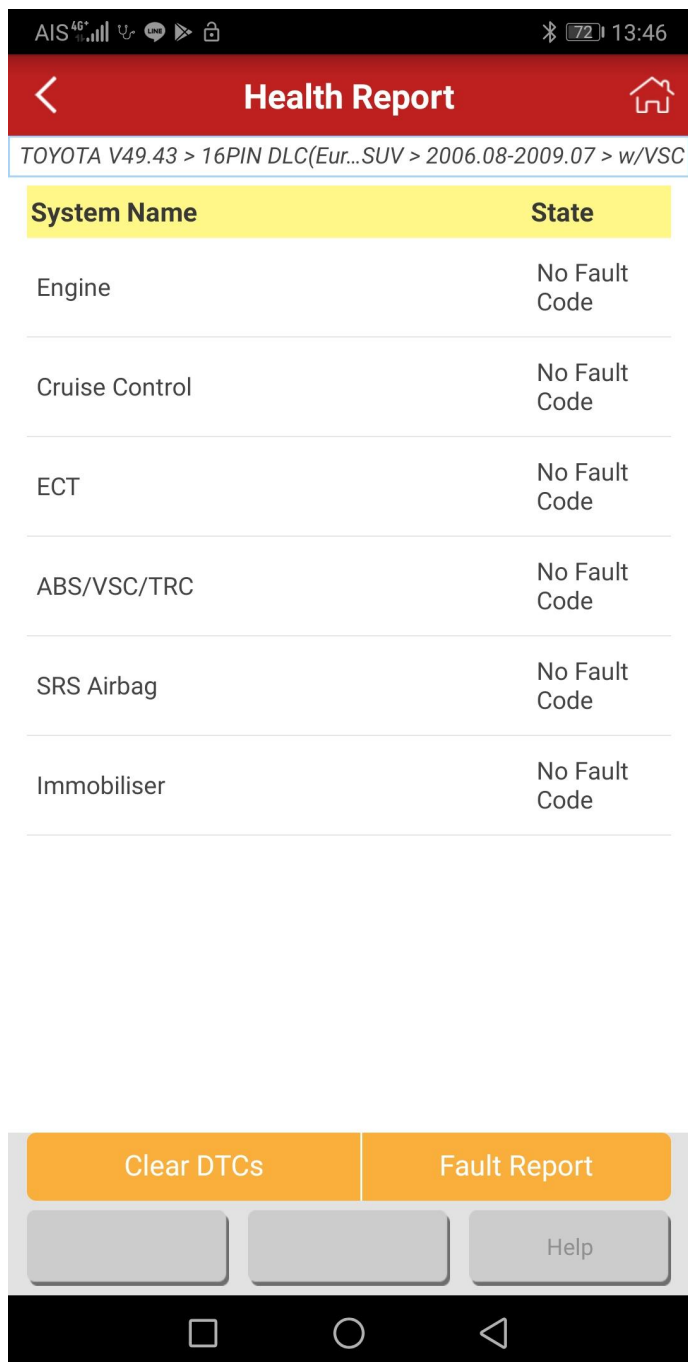
Health Report

TOYOTA V49.43 > 16PIN DLC(Eur...SUV > 2006.08-2009.07 > w/VSC

System Name	State
Engine	No Fault Code
Cruise Control	No Fault Code
ECT	No Fault Code
ABS/VSC/TRC	No Fault Code
SRS Airbag	No Fault Code
Immobiliser	No Fault Code
