# U-Car Grading Report

# U-car Grading Report

| รุ่น | TOYOTA HILUX VIGO | | |
| รุ่นปี | 2012 | เลขไมล์ | 102,387กม. |

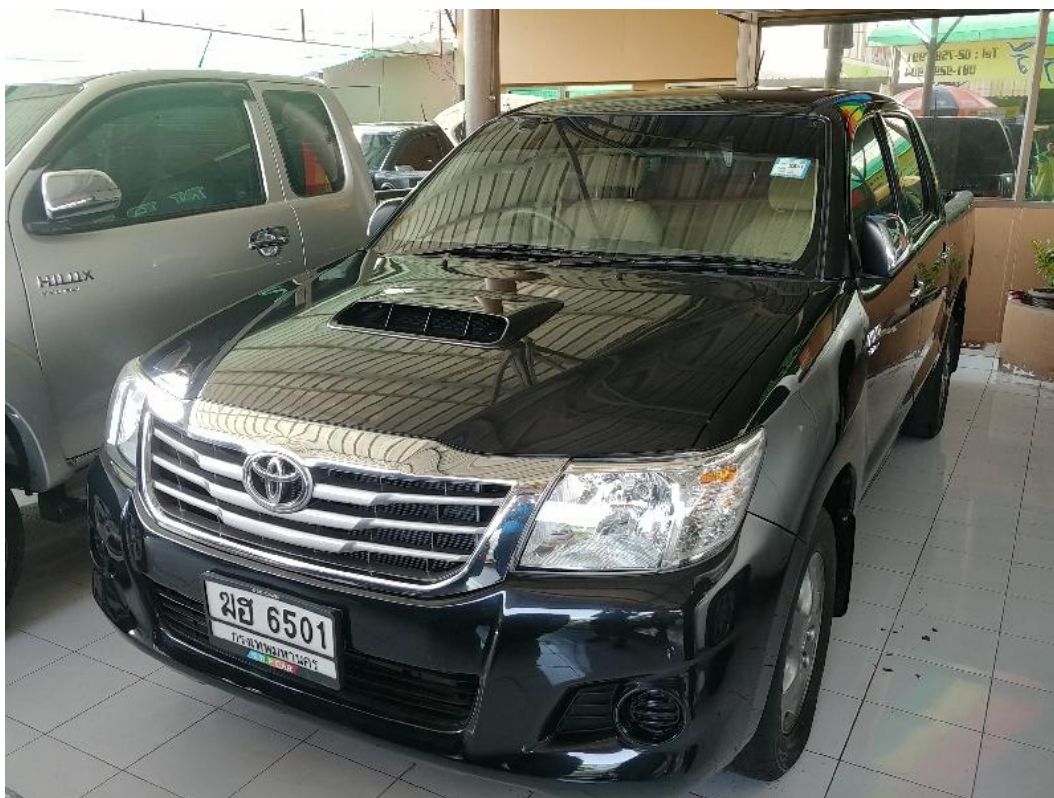
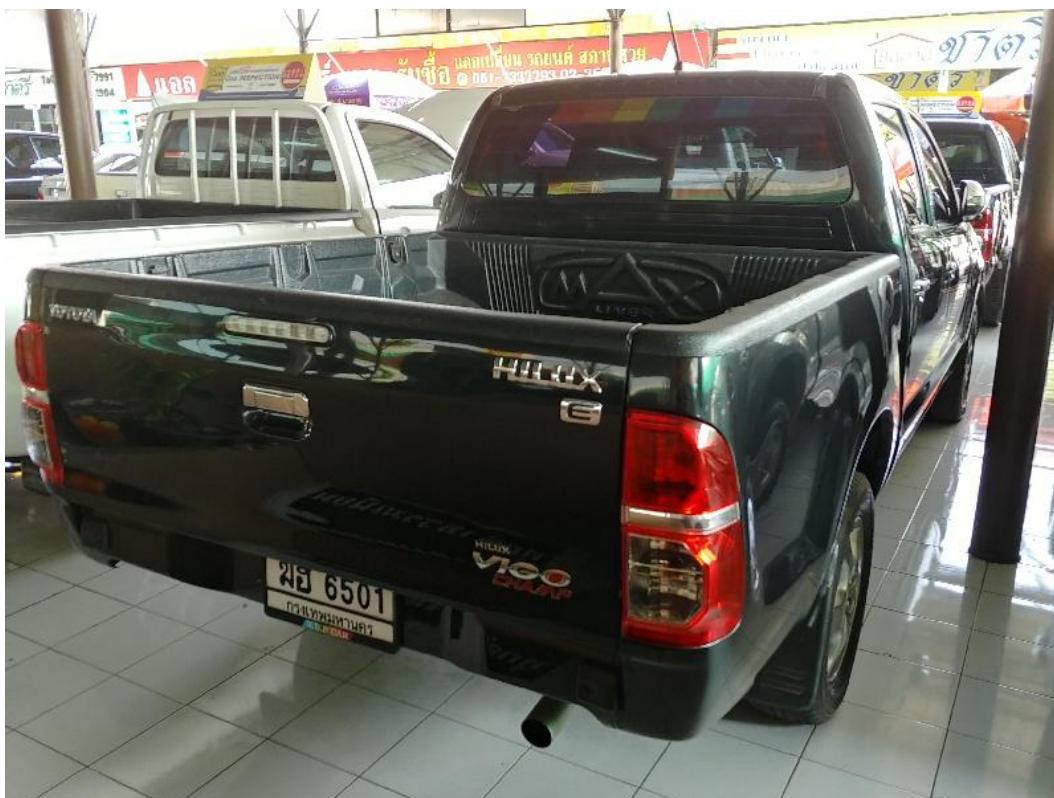
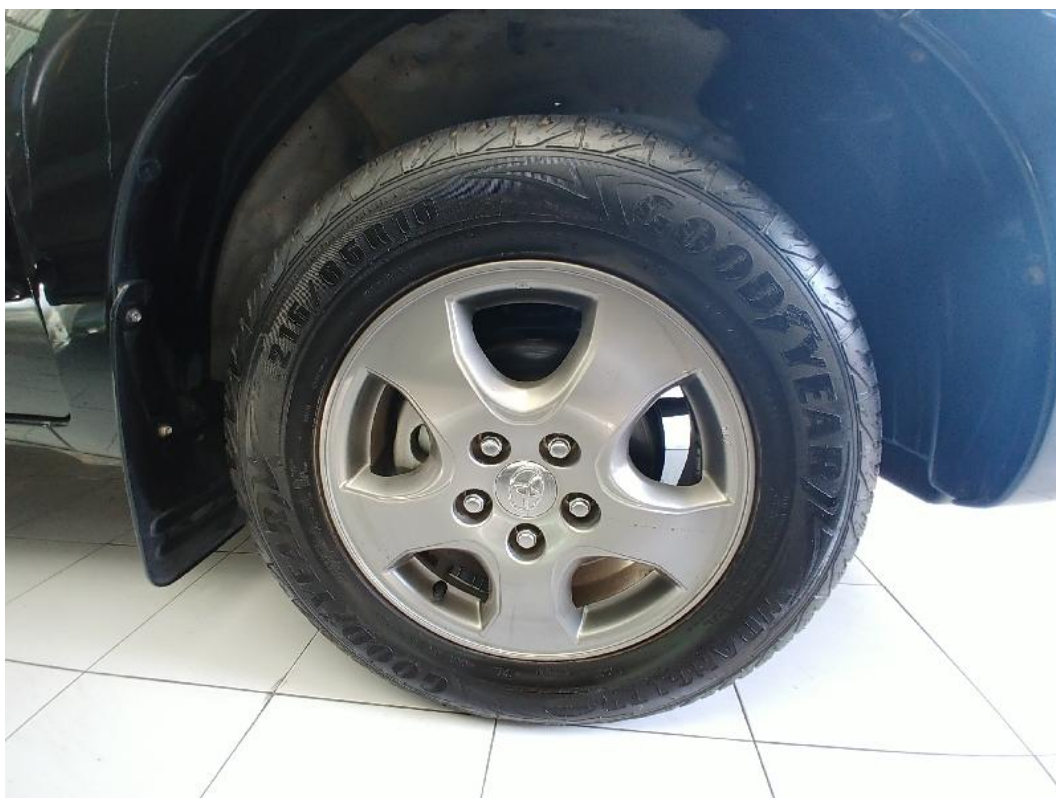
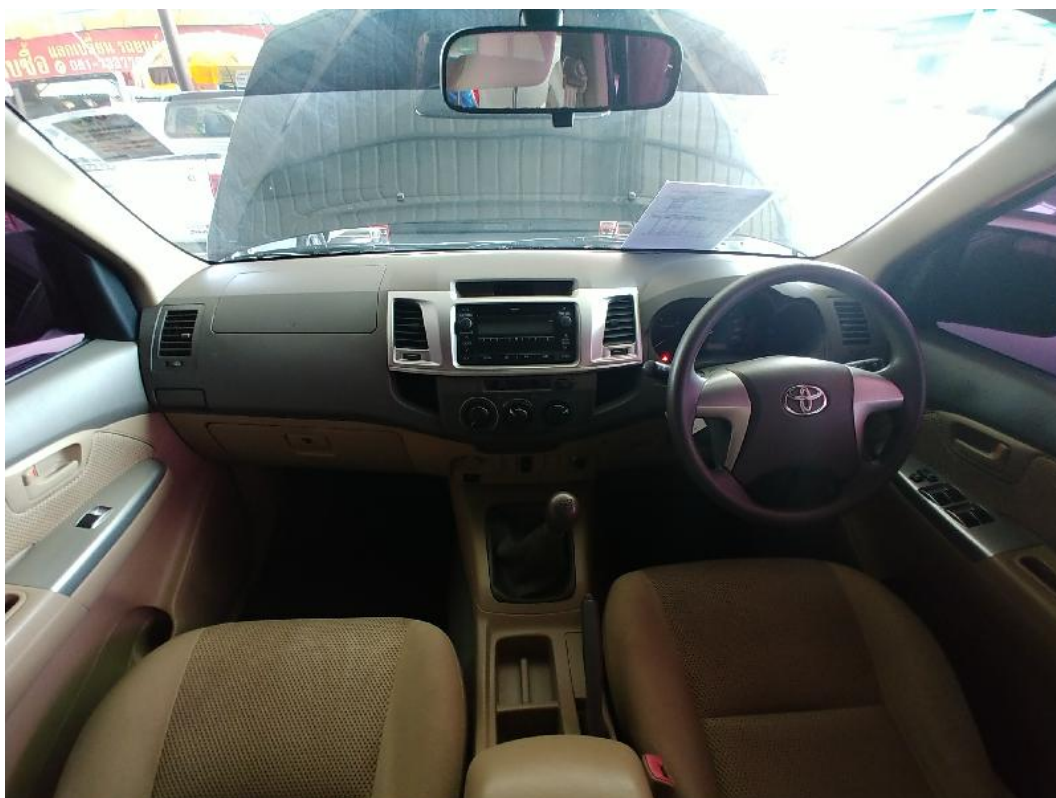
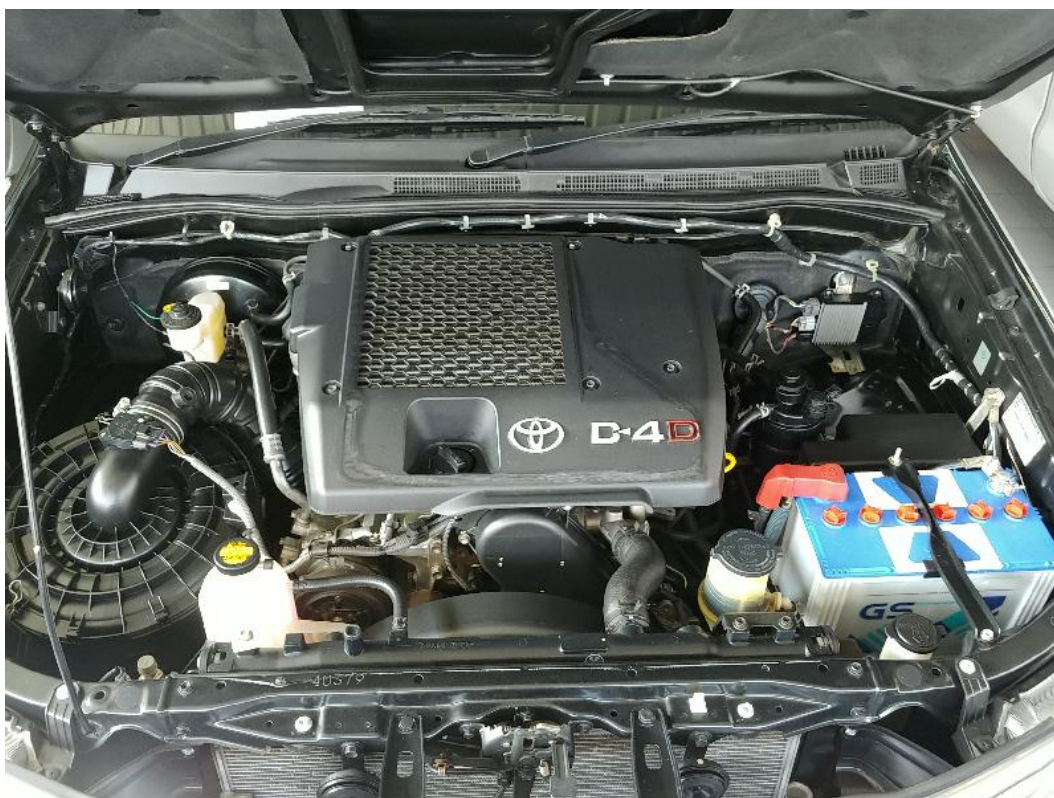
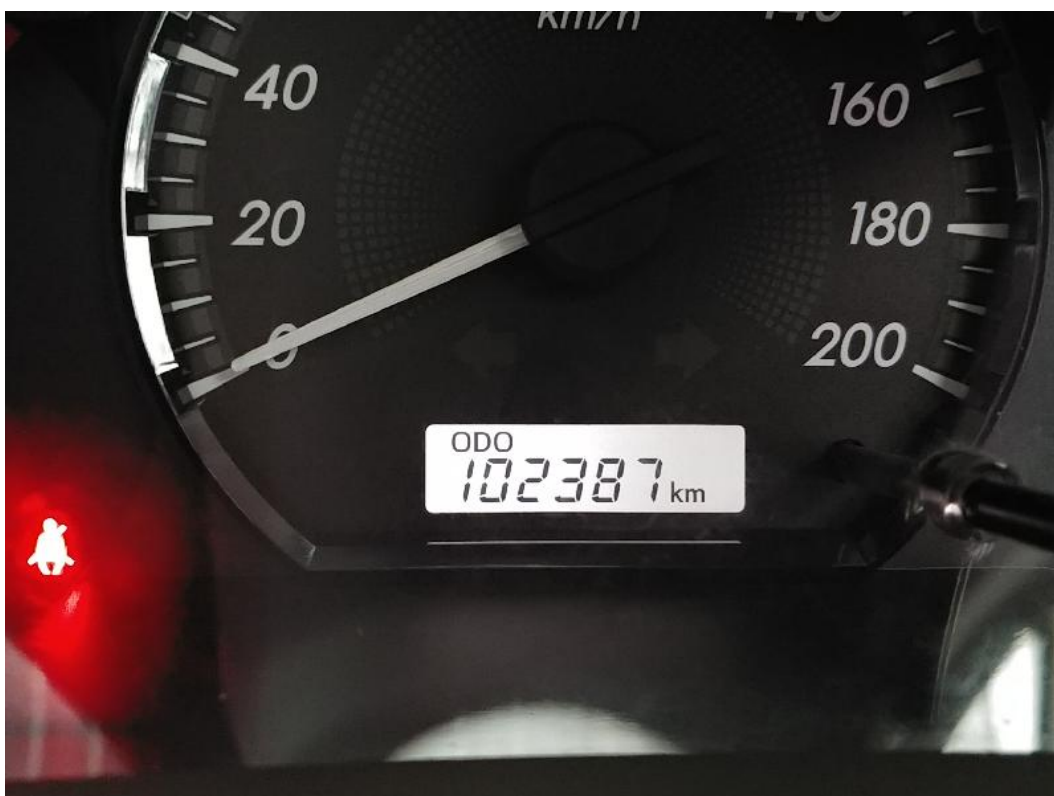
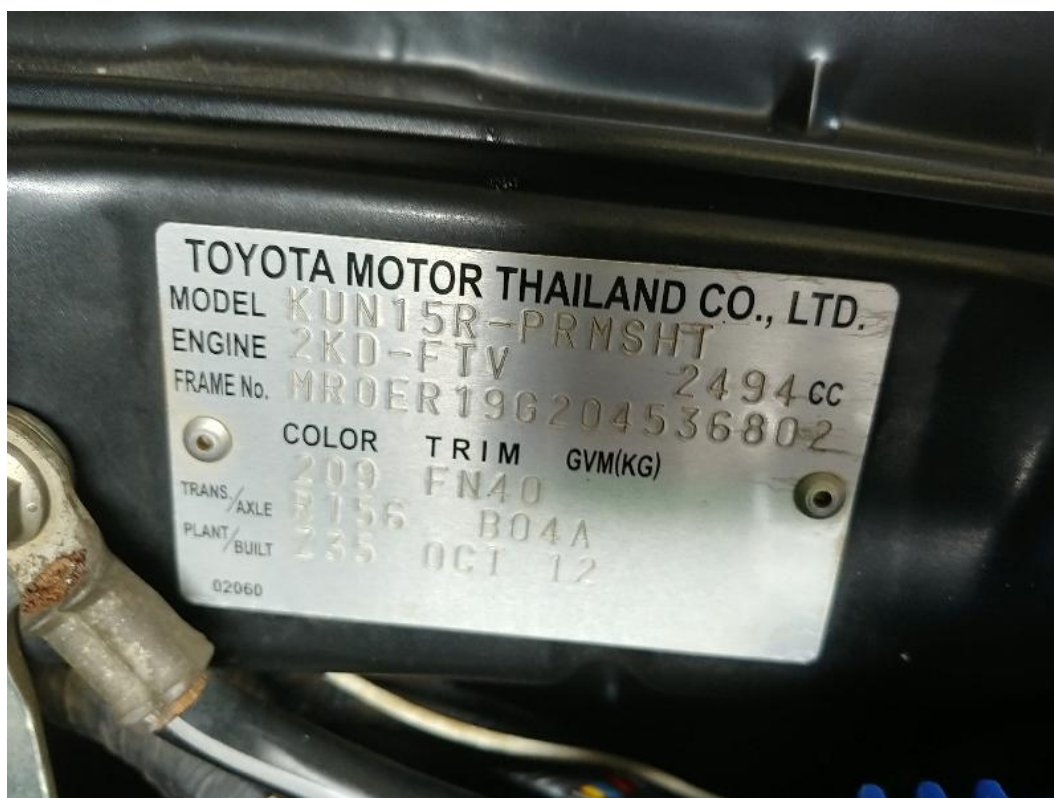
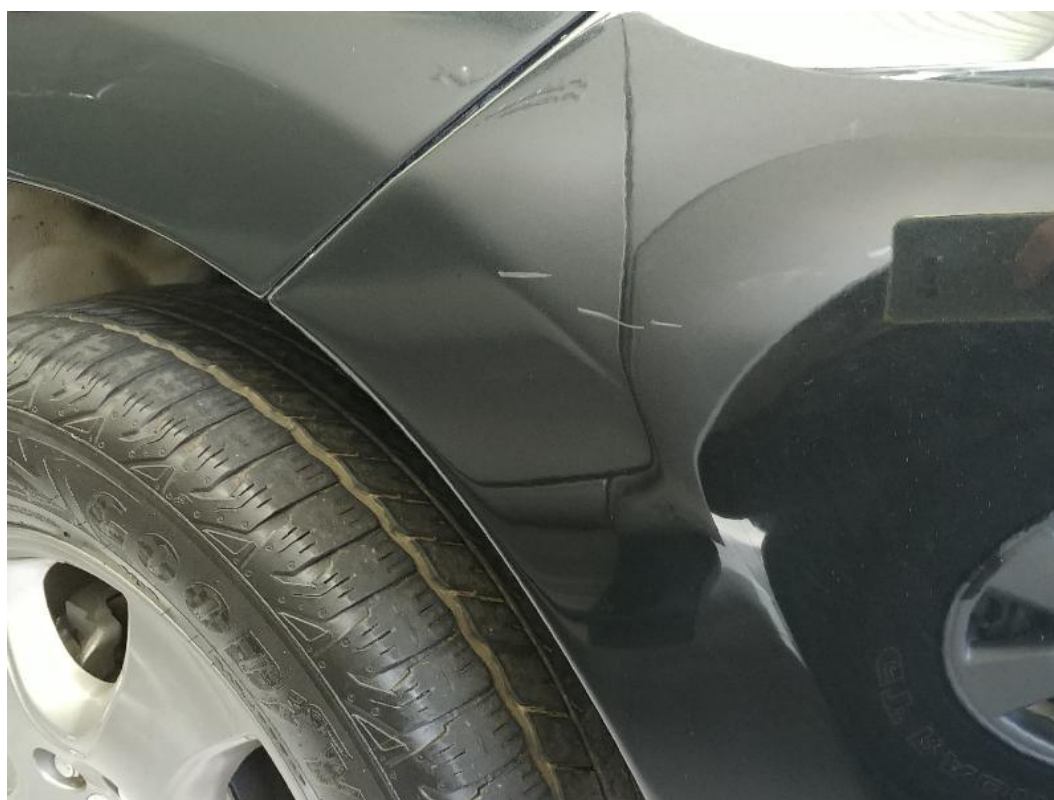
การวินิจฉัย CP 1

การวินิจฉัย CP 2

| AIS 4G 76% 10:38 | |
|---|---|
| System Scan | |
| TOYOTA V49.16 > History > System Scan | |
| System Name | State |
| Engine and ECT | Equipped |
