U-Car Grading Report

รายงานผลการตรวจเช็คสภาพรถยนต์
ภายใต้การดูแลของสมาคมการประเมินสภาพรถยนต์ประเทศไทย

รุ่น	NISSAN Almera 1.2 VL		
สี	Silver	หมายเลขทะเบียน (Plate number)	กร4533
รุ่นปี	2013	เลขไมล์	104,633กม.
แบบ	เลขตัวถัง	MNTBAAN17Z0532190

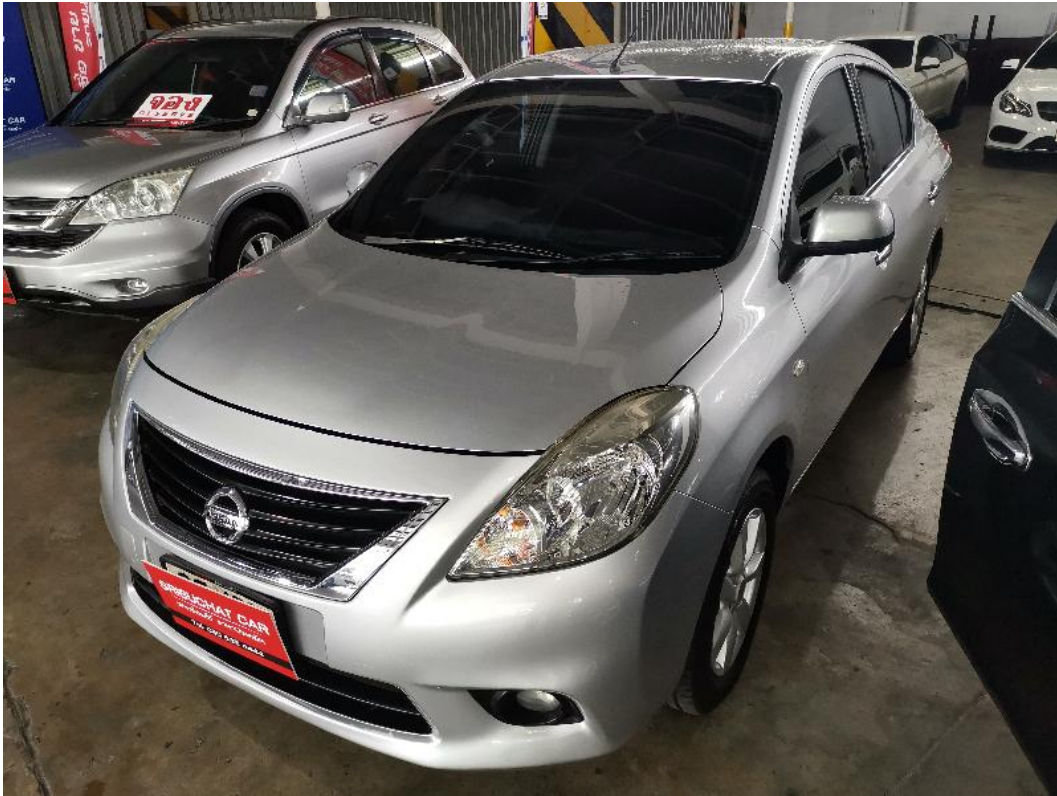
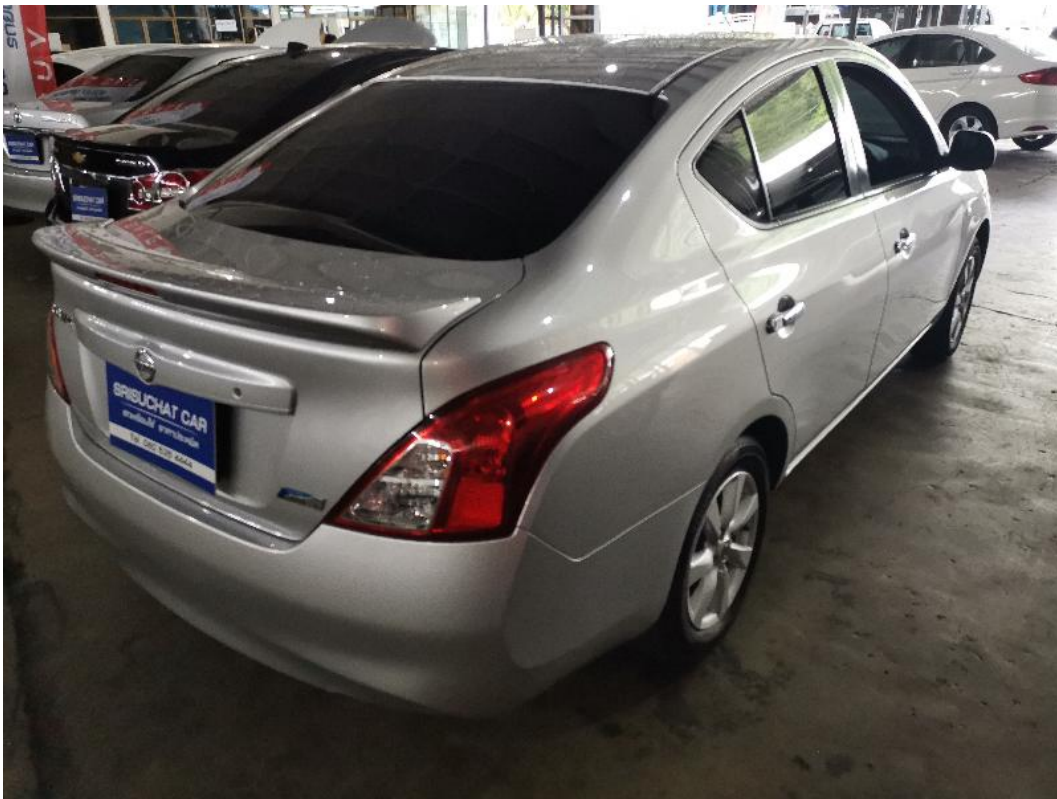
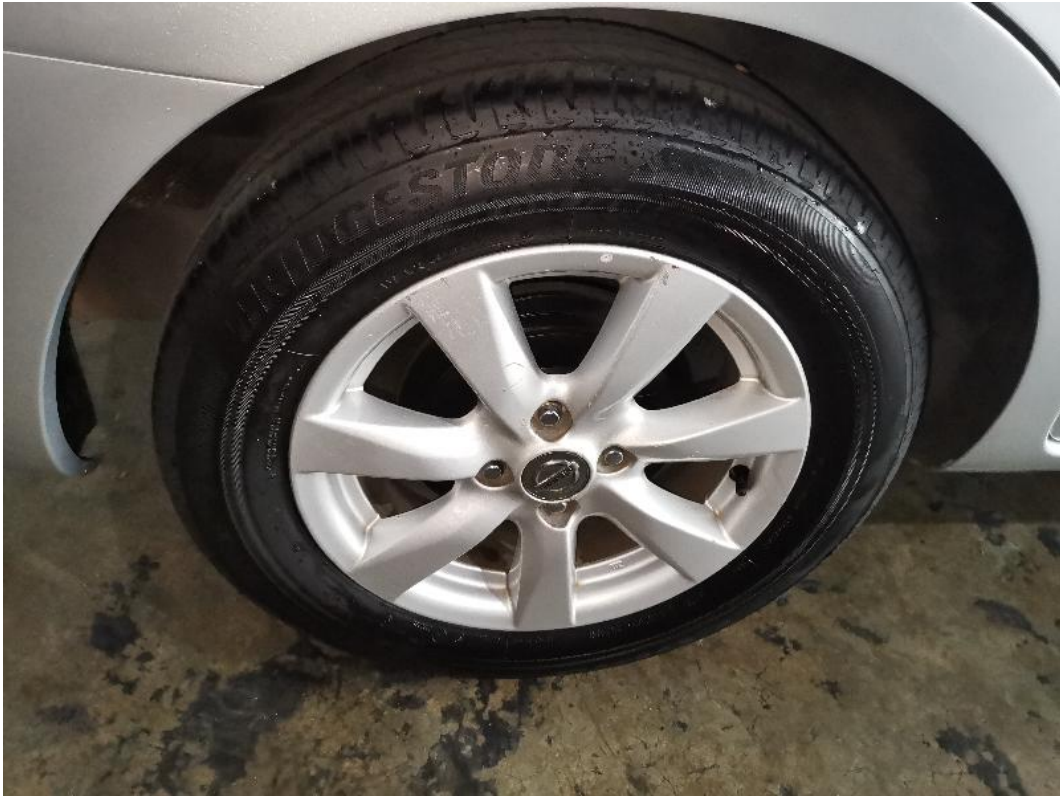
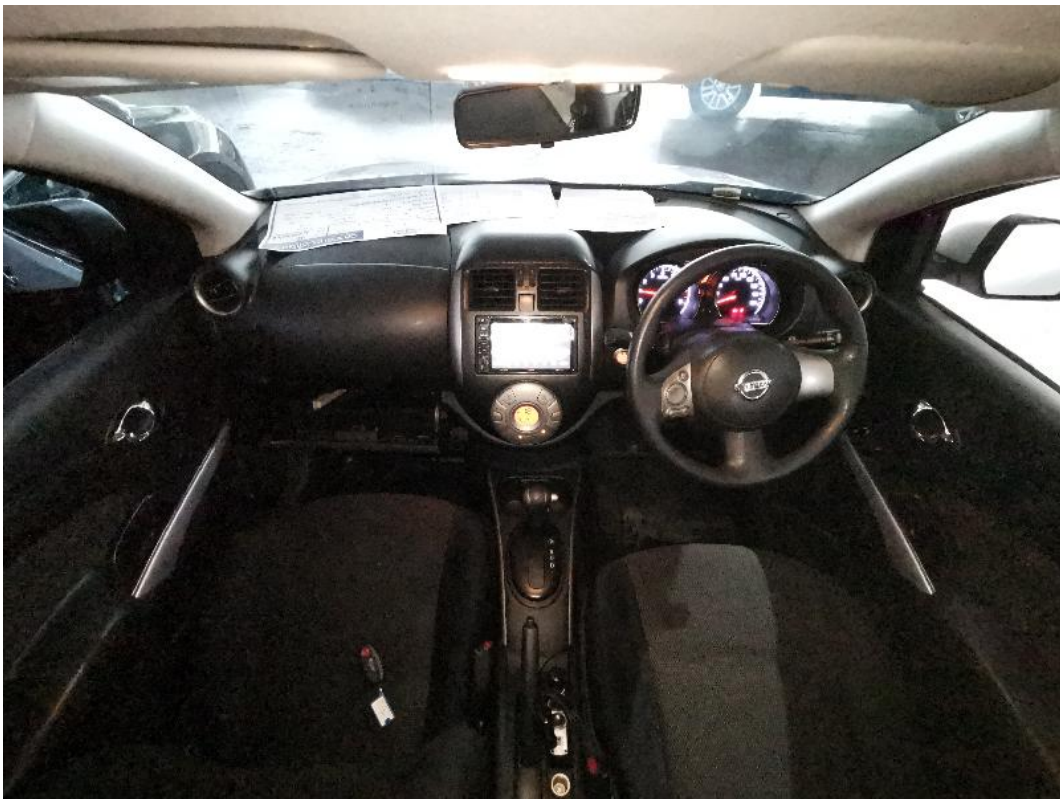
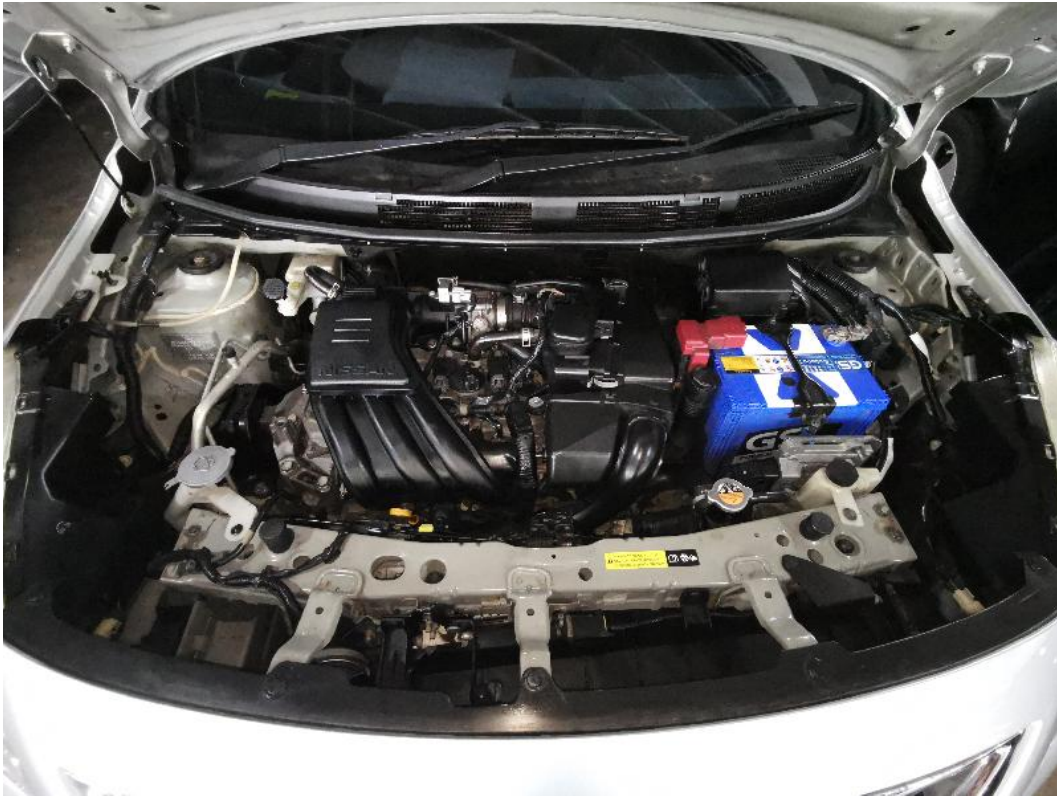
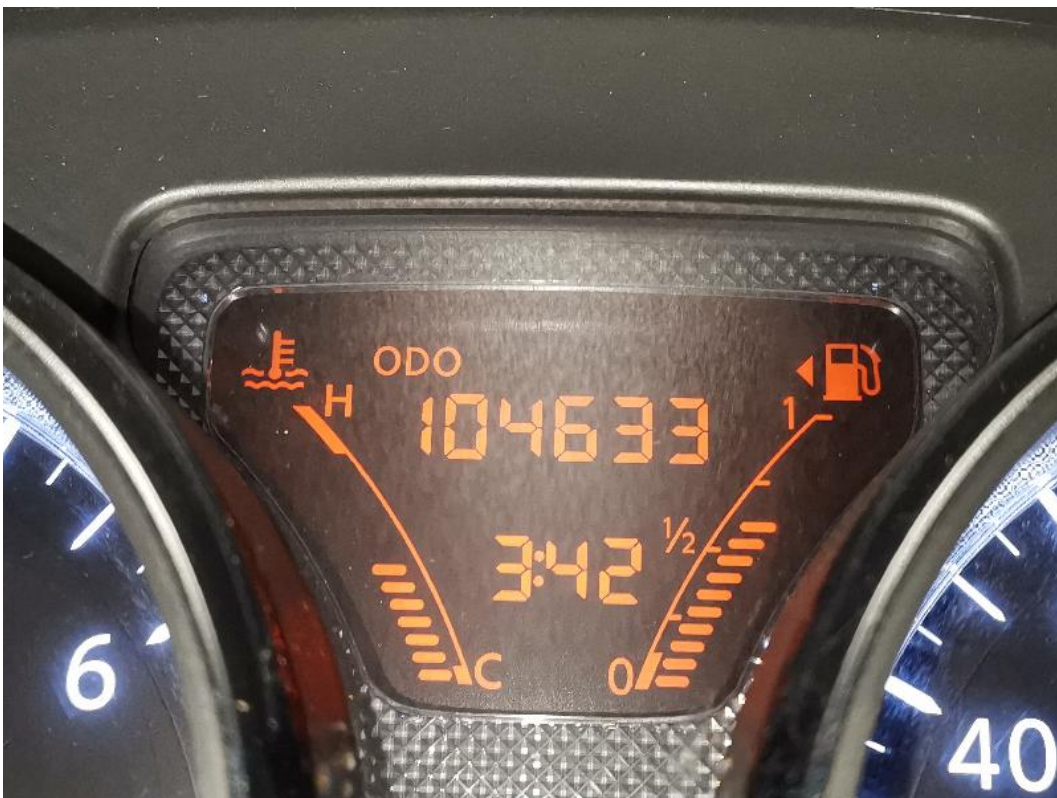
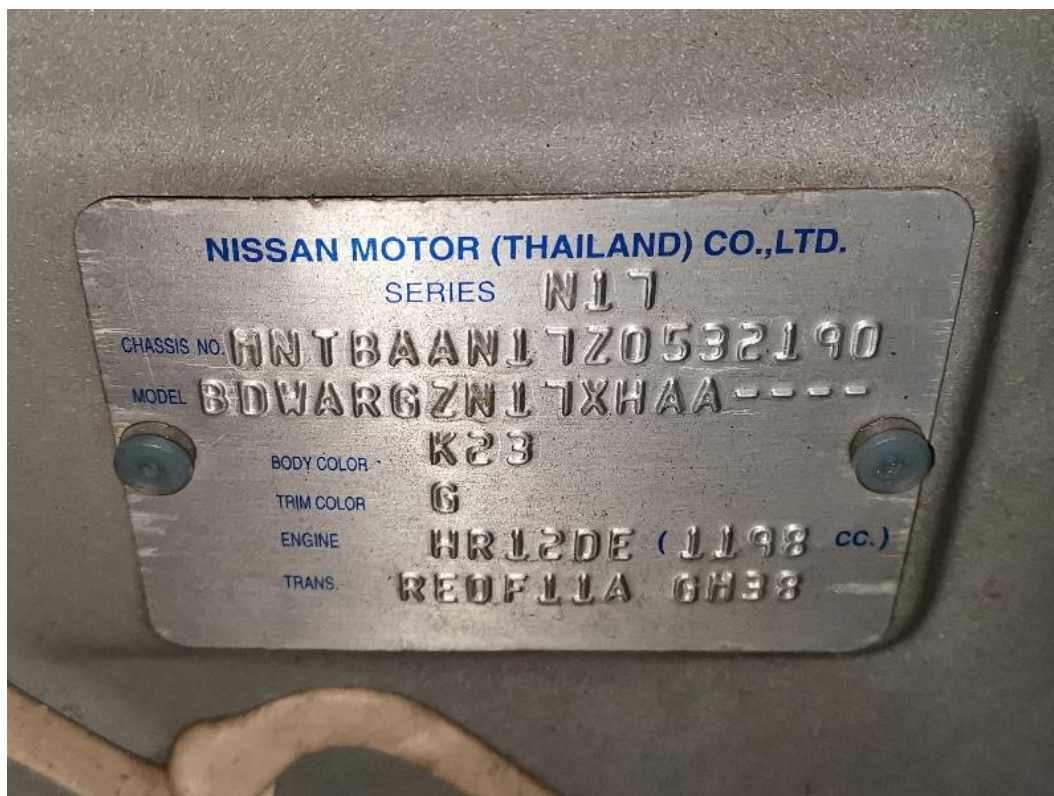
<p>Front left fender ★★★★★</p> <p>Front left tire, alloy wheel, wheel cover ร่องยางระดับ 7 ★★★★★</p> <p>Front left door ★★★★★</p> <p>Left side step / side spoiler ★★★★★</p> <p>Rear left door ★★★★★</p> <p>Left back tire, alloy wheel, wheel cover ร่องยางระดับ 9 ★★★★★</p> <p>Left back fender ★★★★★</p> <p>Roof ★★★★★</p> <p>Dashboard ★★★★★</p> <p>Front left seat ★★★★★</p> <p>Front and back left door trim ★★★★★</p> <p>Rear seat ★★★★★</p>		<p>Bonnet / hood ★★★★★</p> <p>Front bumper ★★★★★</p> <p>Front right tire, alloy wheel, wheel cover ร่องยางระดับ 7 ★★★★★</p> <p>Front right door ★★★★★</p> <p>Right side step / side spoiler ★★★★★</p> <p>Rear right door ★★★★★</p> <p>Right front tire, alloy wheel, wheel cover ร่องยางระดับ 9 ★★★★★</p> <p>Right back fender ★★★★★</p> <p>Trunk lid / boot lid ★★★★★</p> <p>Back rear spoiler & under spoiler ★★★★★</p> <p>Back rear bumper ★★★★★</p> <p>Steering wheel ★★★★★</p> <p>Front right seat ★★★★☆</p> <p>Front and back right door trim ★★★★★</p> <p>Console ★★★★★</p> <p>Luggage room ★★★★★</p>	<p>[บันทึก] Centre Pillar(Right Side) พ่นสี มี Centre Pillar(Left Side) พ่นสี มี</p> <p>[หน้าต่าง] กระจกหน้ารถ ทึบกระเด็น บางส่วน</p> <p>[เบา] Left head light หมอก ชุมนิว บางส่วน Right fog driving light หมอก ชุมนิว บางส่วน Left fog driving light หมอก ชุมนิว บางส่วน</p> <p>[ภายใน] Headliner สปรก M</p>
