U-Car Grading Report

รายงานผลการตรวจเช็คสภาพรถยนต์
ภายใต้การดูแลของสมาคมการประเมินสภาพรถยนต์ประเทศไทย

รุ่น	TOYOTA VIOS 1.5 E		
สี	Silver	หมายเลขทะเบียน (Plate number)	4กฝ4531
รุ่นปี	2015	เลขไมล์	89,732กม.
แบบ	เลขตัวถัง	MR2BT9F3501202485	
หมายเหตุ	ทำสีใหม่ด้วยสีเดิม

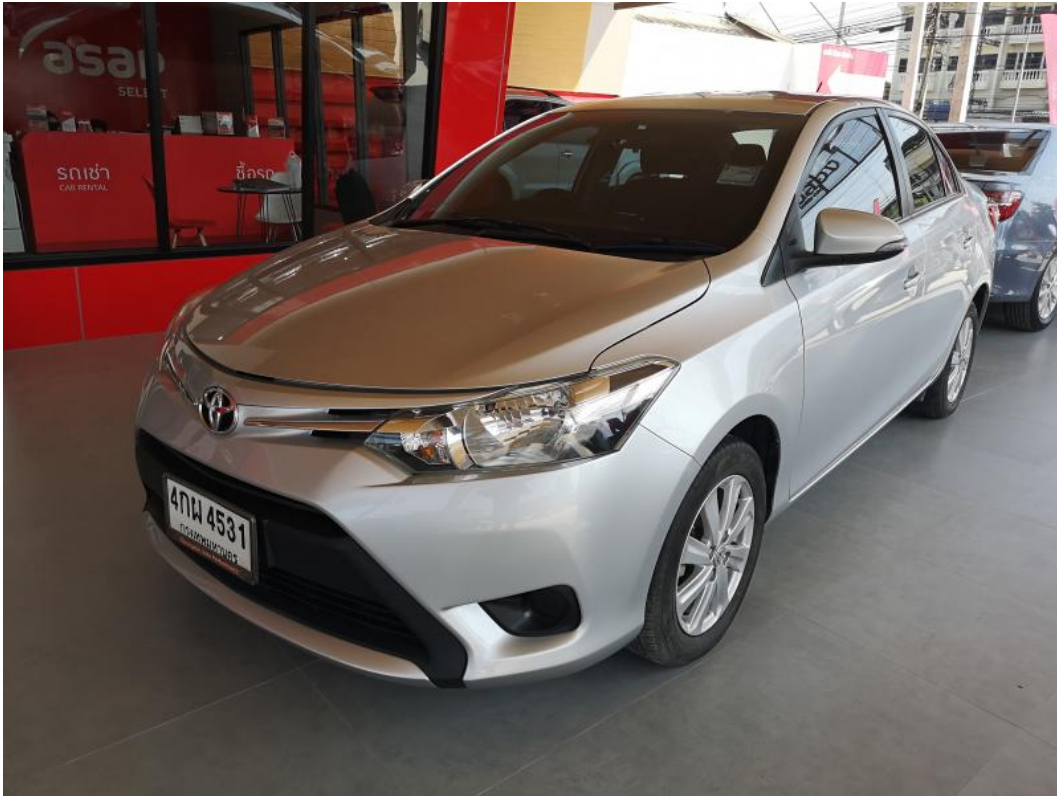
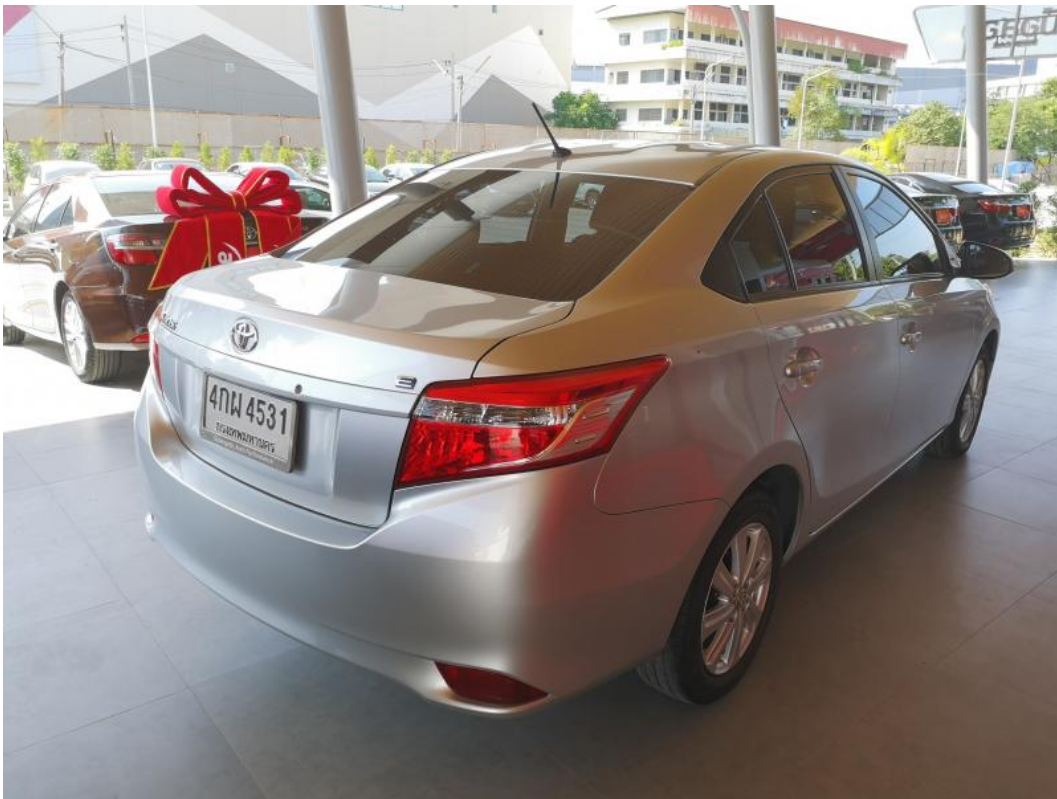
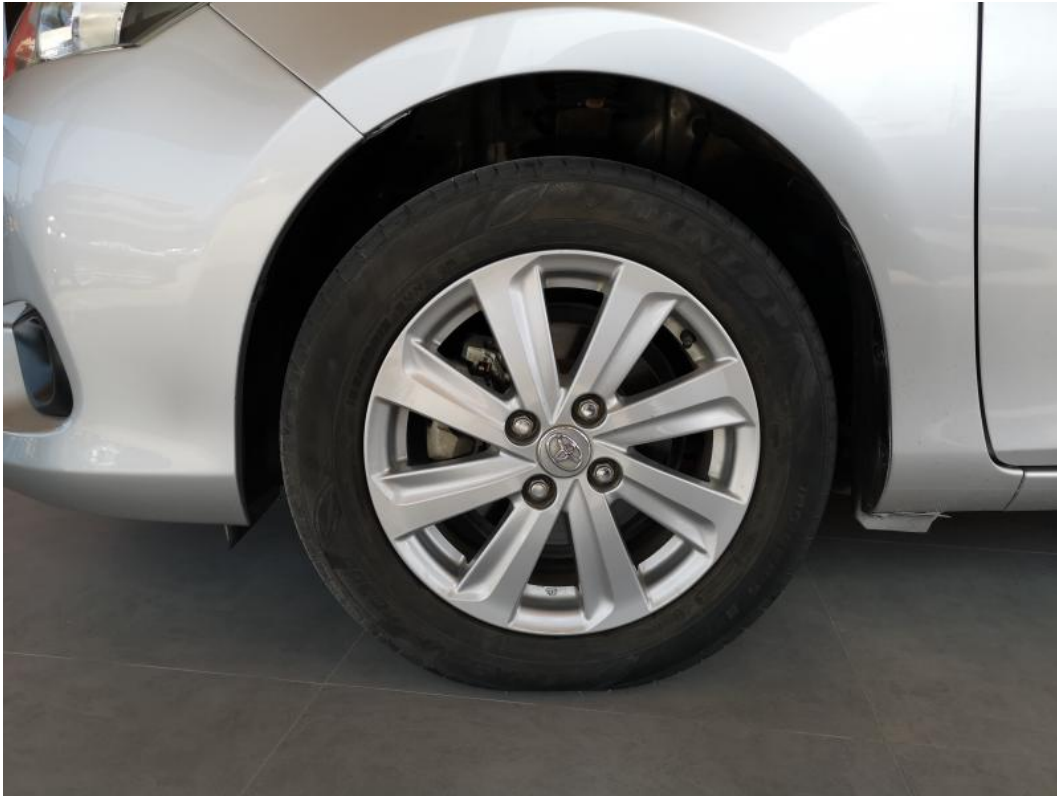
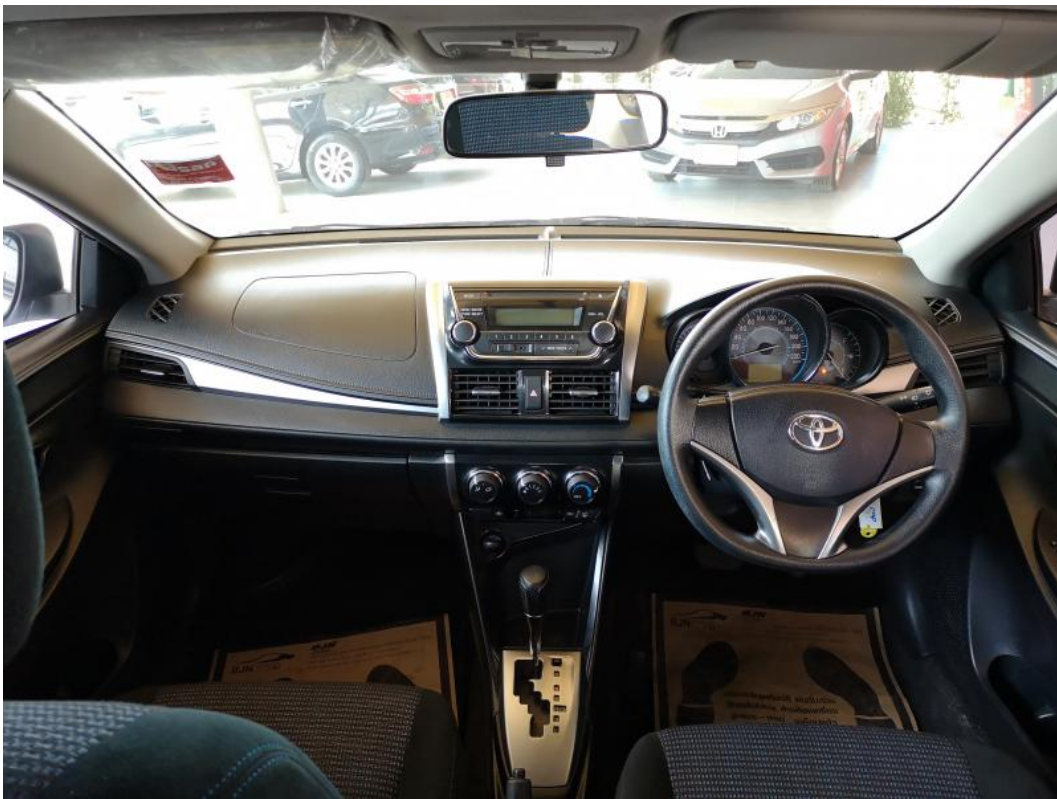
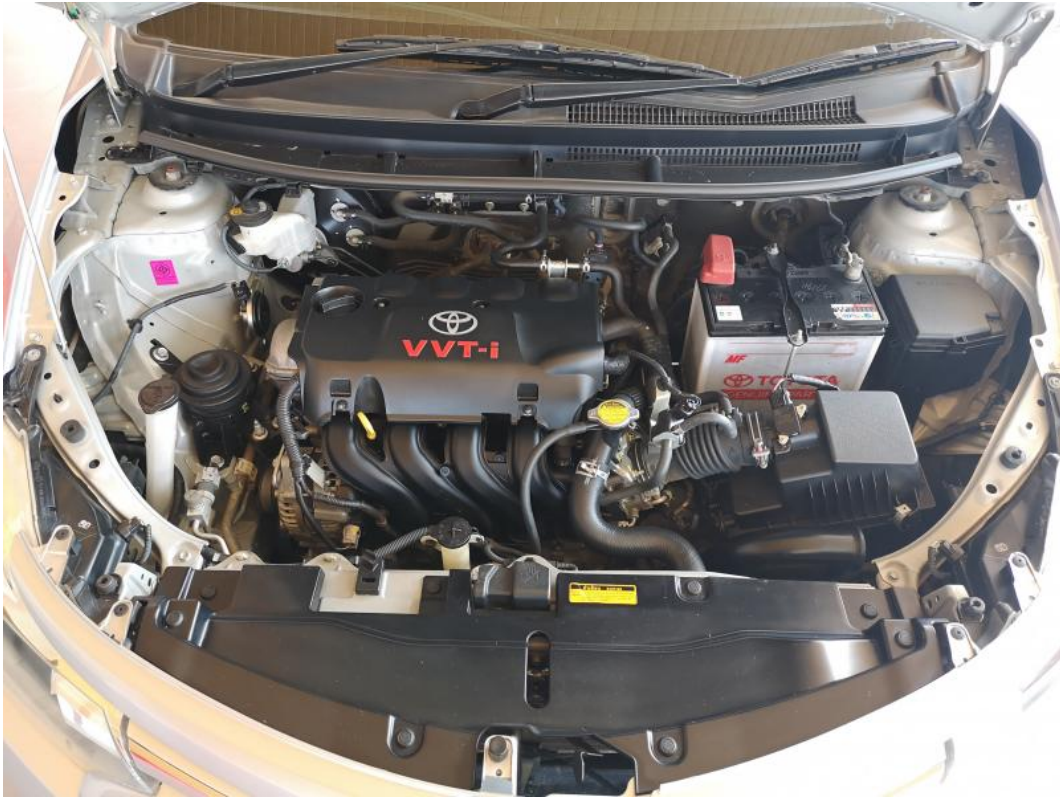
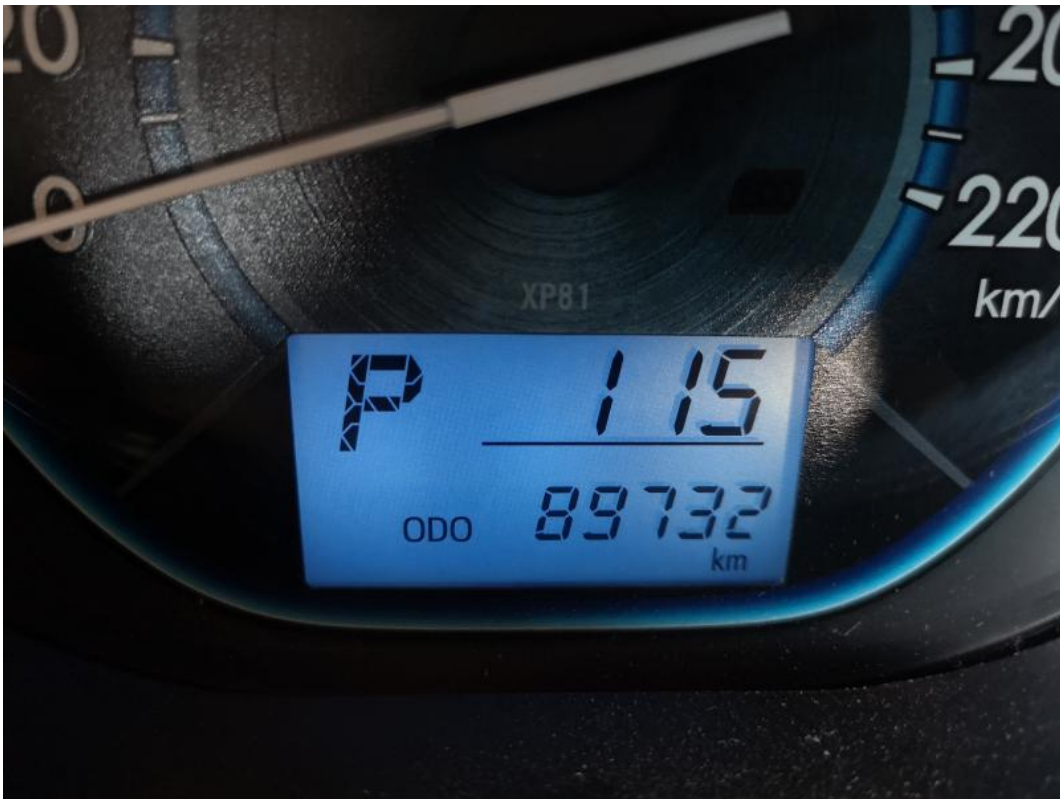
<p>Front left fender ★★★★★</p> <p>Front left tire, alloy wheel, wheel cover ร่องยางระดับ 5 ★★★★★</p> <p>Front left door ★★★★★</p> <p>Left side step / side spoiler ★★★★★</p> <p>Rear left door ★★★★★</p> <p>Left back tire, alloy wheel, wheel cover ร่องยางระดับ 5 ★★★★★</p> <p>Left back fender ★★★★★</p> <p>Roof ★★★★★</p> <p>Dashboard ★★★★★</p> <p>Front left seat ★★★★★</p> <p>Front and back left door trim ★★★★★</p> <p>Rear seat ★★★★★</p>		<p>Bonnet / hood ★★★★★</p> <p>Front bumper ★★★★★</p> <p>Front right fender ★★★★★</p> <p>Front right tire, alloy wheel, wheel cover ร่องยางระดับ 5 ★★★★★</p> <p>Front right door ★★★★★</p> <p>Right side step / side spoiler ★★★★★</p> <p>Rear right door ★★★★★</p> <p>Right front tire, alloy wheel, wheel cover ร่องยางระดับ 5 ★★★★★</p> <p>Right back fender ★★★★★</p> <p>Trunk lid / boot lid ★★★★★</p> <p>Back rear spoiler & under spoiler ★★★★★</p> <p>Back rear bumper ★★★★★</p> <p>Steering wheel ★★★★★</p> <p>Front right seat ★★★★★</p> <p>Front and back right door trim ★★★★★</p> <p>Console ★★★★★</p> <p>Luggage room ★★★★★</p>	<p>[บันทึก] ทำสีใหม่ด้วยสีเดิม</p> <p>[หน้าต่าง] กระจกหน้ารถ หินกระเด็น บางส่วน</p> <p>[ภายใน] Headliner คราบ SS</p> <p>QR สำหรับรายงานการวินิจฉัย CP</p> <p>http://npo-jaaa.or.jp/en/download/</p>

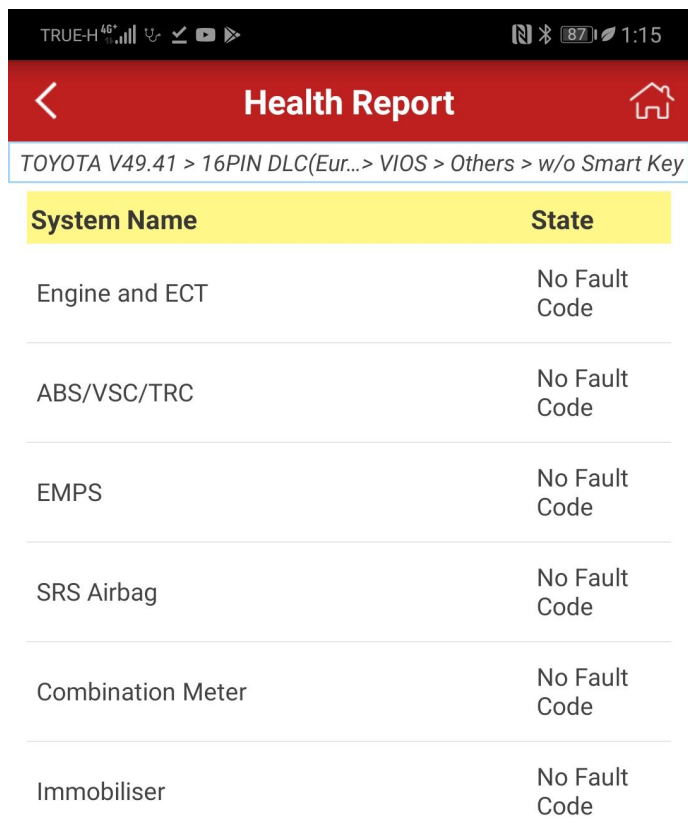
การวินิจฉัย CP 1

Health Report

TOYOTA V49.41 > 16PIN DLC(Eur...> VIOS > Others > w/o Smart Key

System Name	State
Engine and ECT	No Fault Code
ABS/VSC/TRC	No Fault Code
EMPS	No Fault Code
SRS Airbag	No Fault Code
Combination Meter	No Fault Code
Immobiliser	No Fault Code
