# U-Car Grading Report

# U-car Grading Report

รุ่น	HONDA BRIO		
สี	Green	หมายเลขทะเบียน (Plate number)	กพ493
รุ่นปี	2013	เลขไมล์	73,279กม.
แบบ	เลขตัวถัง	MRHDD1850DP103315

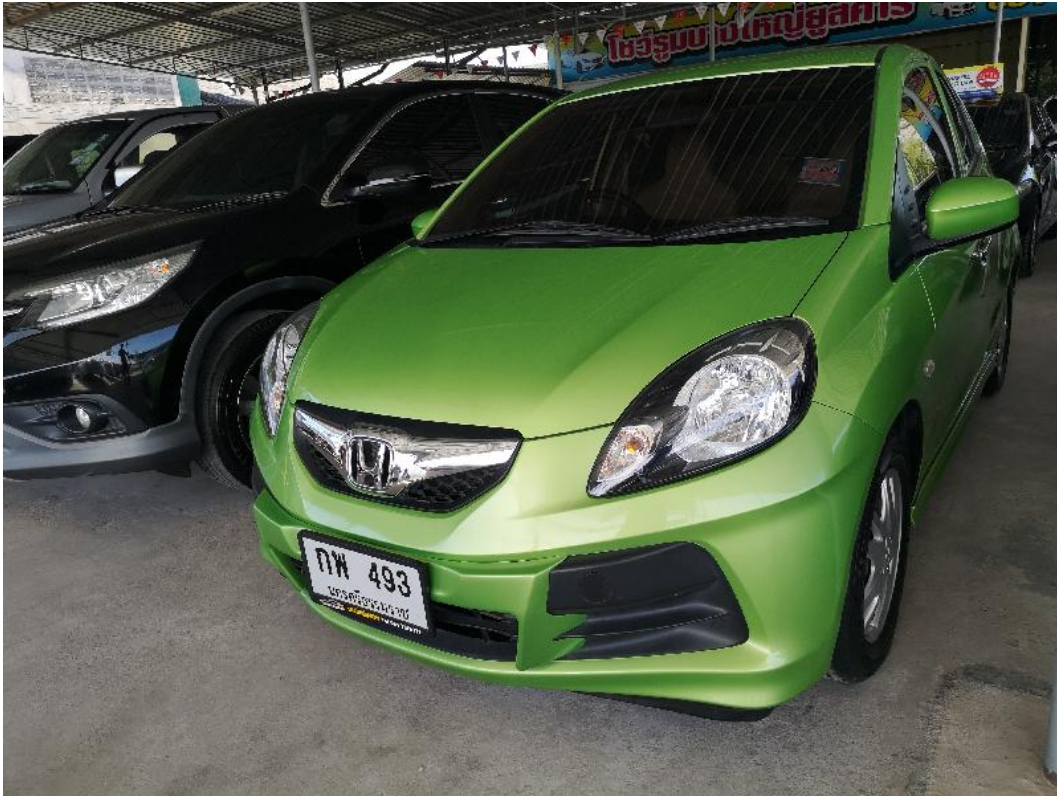
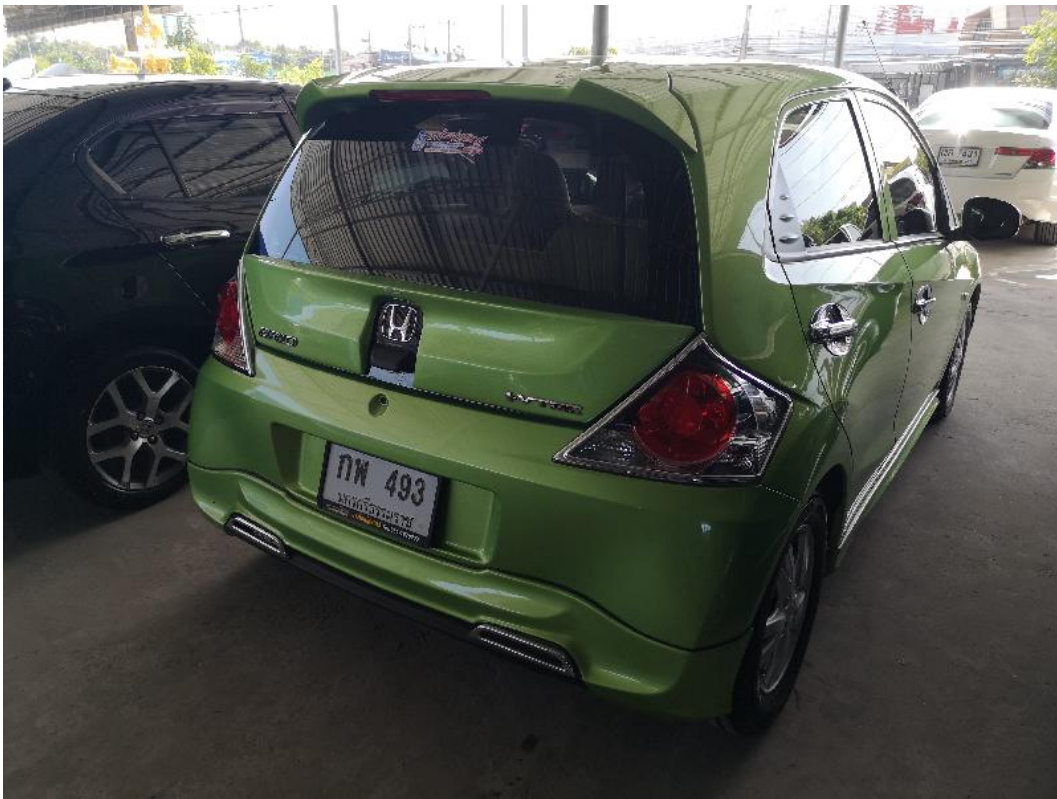
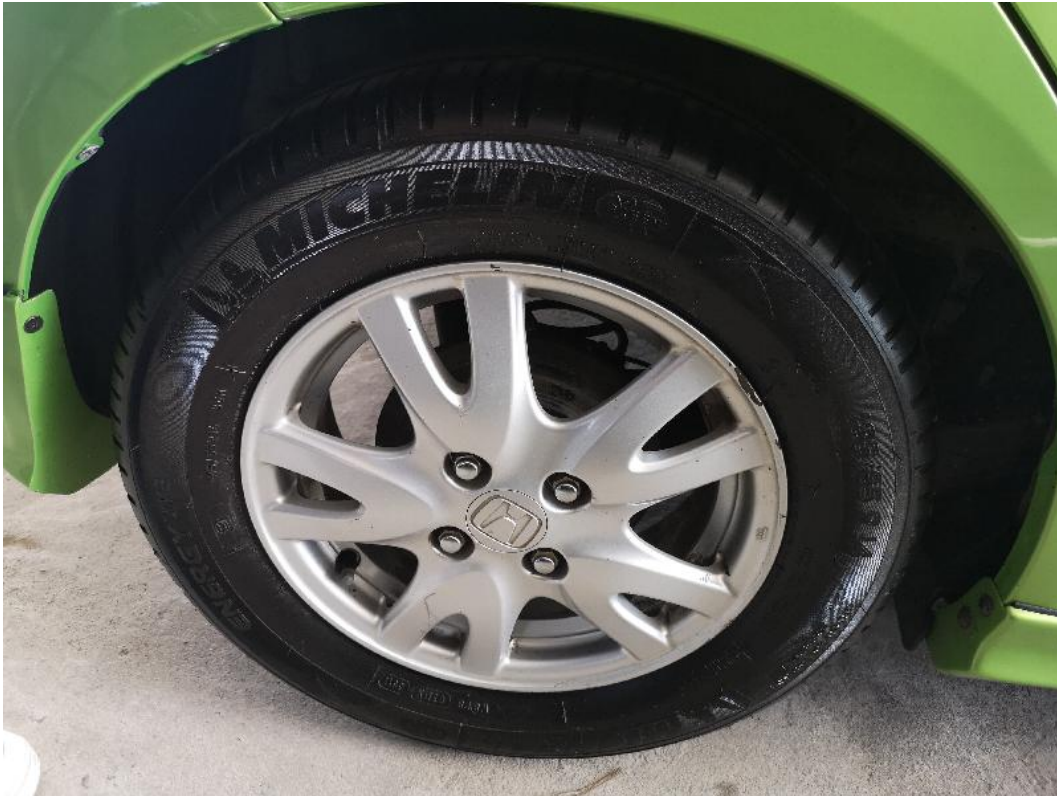
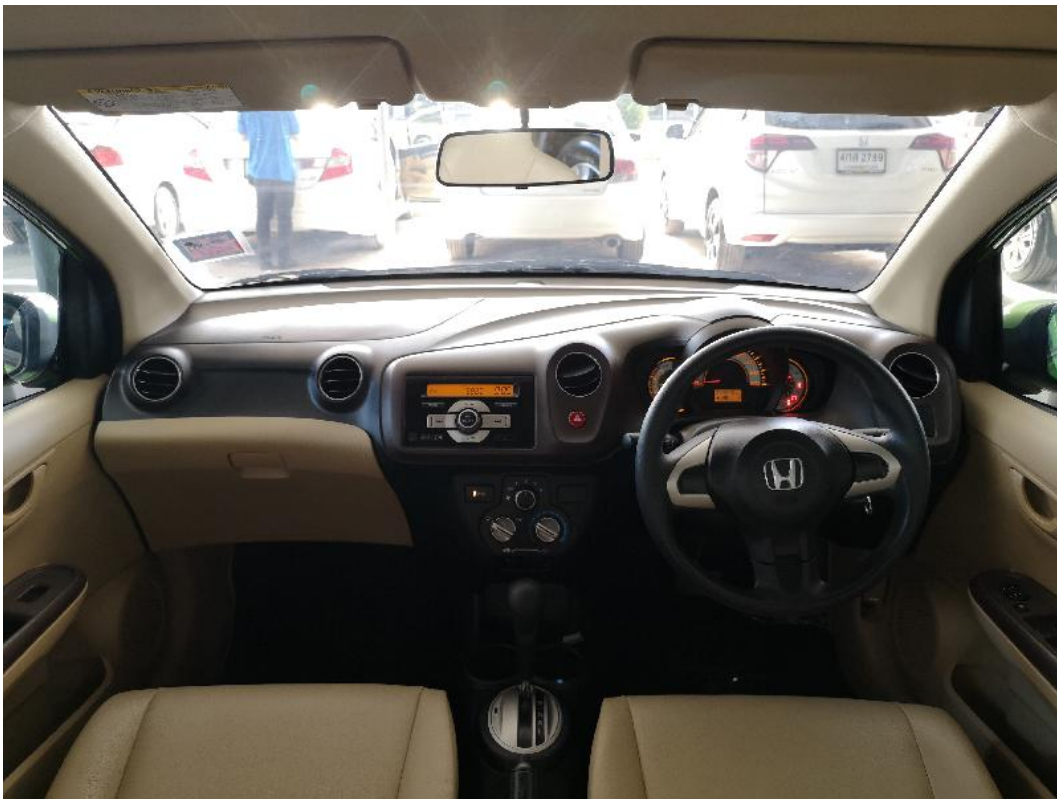
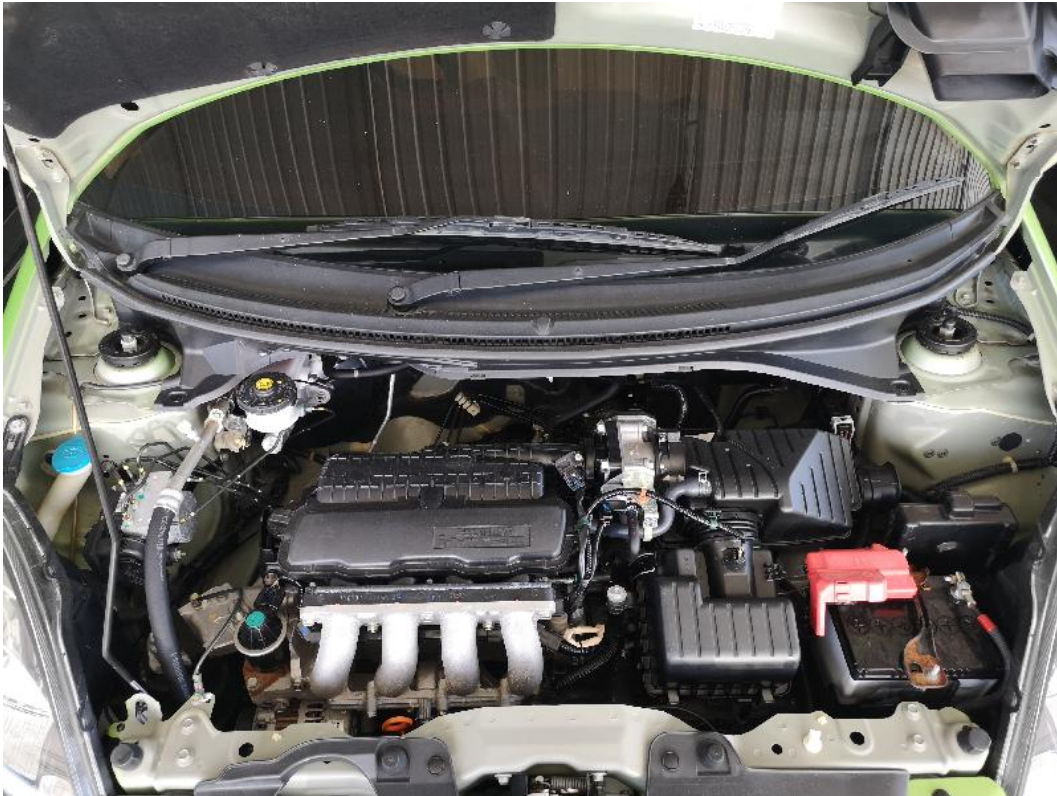
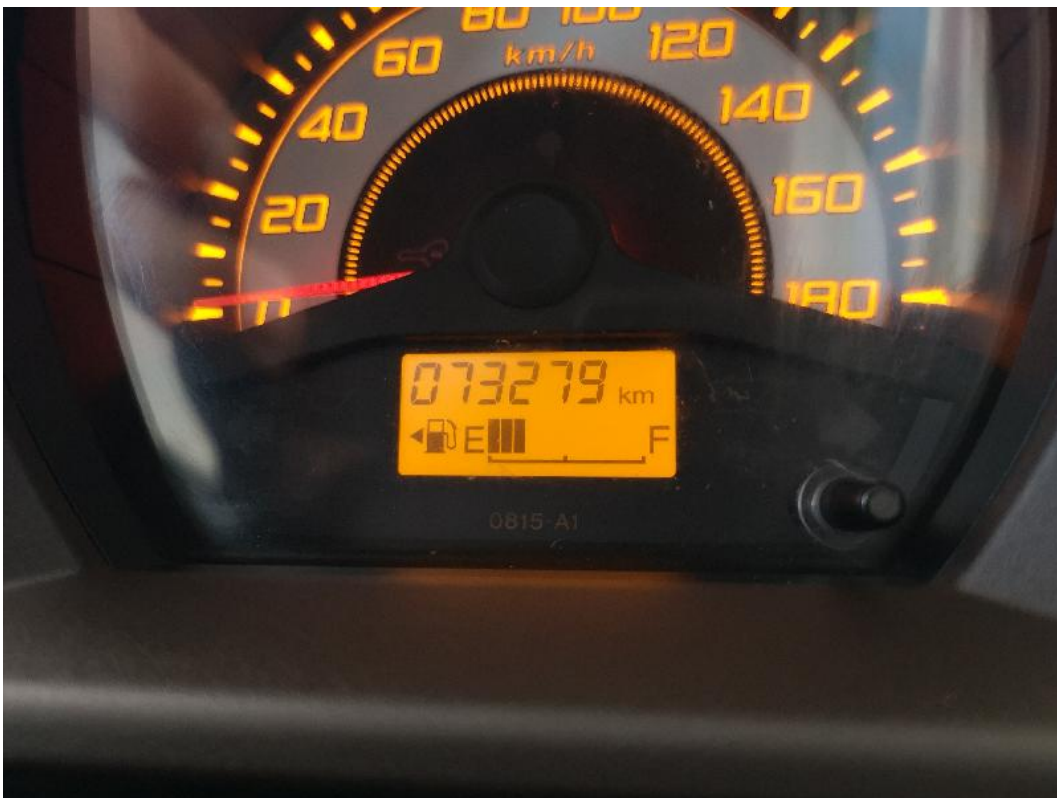
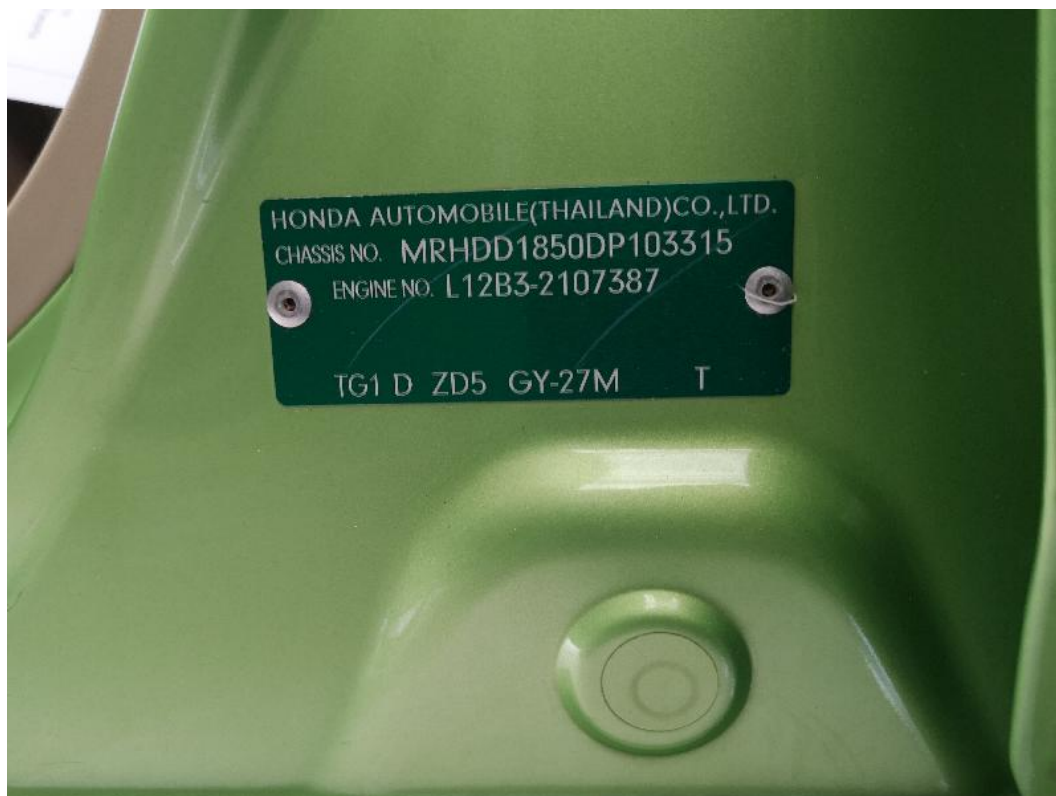
<p>Front left fender ★★★★★</p> <p>Front left tire, alloy wheel, wheel cover ร่องยางระดับ 3 ★★★★★</p> <p>Front left door ★★★★★</p> <p>Left side step / side spoiler ★★★★★</p> <p>Rear left door ★★★★★</p> <p>Left back tire, alloy wheel, wheel cover ร่องยางระดับ 9 ★★★★★</p> <p>Left back fender ★★★★★</p> <p>Roof ★★★★★</p> <p>Dashboard ★★★★★</p> <p>Front left seat ★★★★★</p> <p>Front and back left door trim ★★★★★</p> <p>Rear seat ★★★★★</p>	<p>Bonnet / hood ★★★★★</p> <p>Front bumper ★★★★★</p> <p>Front right fender ★★★★★</p> <p>Front right tire, alloy wheel, wheel cover ร่องยางระดับ 9 ★★★★★</p> <p>Front right door ★★★★★</p> <p>Right side step / side spoiler ★★★★★</p> <p>Rear right door ★★★★★</p> <p>Right front tire, alloy wheel, wheel cover ร่องยางระดับ 9 ★★★★★</p> <p>Right back fender ★★★★★</p> <p>Trunk lid / boot lid ★★★★★</p> <p>Back rear spoiler &amp; under spoiler ★★★★★</p> <p>Back rear bumper ★★★★★</p>	<p>Steering wheel ★★★★★</p> <p>Front right seat ★★★★★</p> <p>Front and back right door trim ★★★★★</p> <p>Console ★★★★★</p> <p>Luggage room ★★★★★</p>	<p>[บันทึก] กระจกข้างขวา ไฟมัลติฟังก์ชัน บางส่วน Radiator core support ความเสียหาย มี</p> <p>[หน้าต่าง] กระจกหน้ารถ ทึบกระเด็น บางส่วน</p> <p>[ภายใน] Headliner สปปรก S</p>

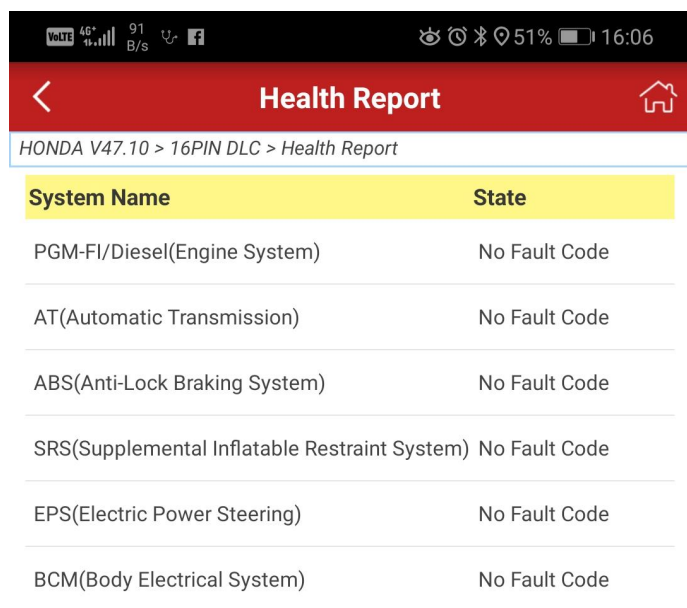
การวินิจฉัย CP 1

System Name	State
PGM-FI/Diesel(Engine System)	No Fault Code
AT(Automatic Transmission)	No Fault Code
ABS(Anti-Lock Braking System)	No Fault Code
SRS(Supplemental Inflatable Restraint System)	No Fault Code
EPS(Electric Power Steering)	No Fault Code
BCM(Body Electrical System)	No Fault Code
