# U-Car Grading Report

หนังสือรับรอง โดย GOO INSPECTION

| รุ่น | TOYOTA FORTUNER 3.0 V4X2 | | |

| วันที่ตรวจสอบ | 2020/5/5 |

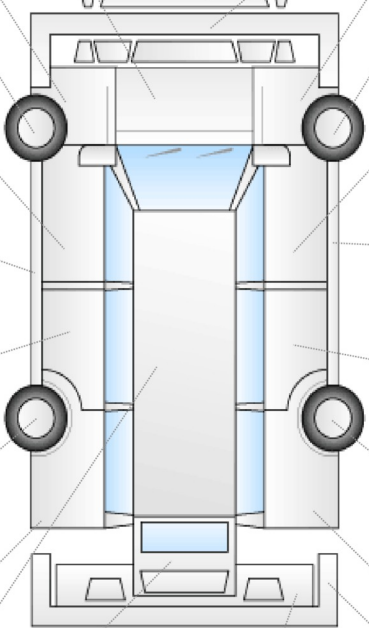
| วันที่ตรวจสอบ | 5 พฤษภาคม 2563 | วันที่ตรวจสอบอีกครั้ง | |
|---|---|---|---|
| <div>Front left fender</div> <div>★★★★★</div> | <div>Bonnet / hood</div> <div>★★★★★</div> | <div>Front bumper</div> <div>★★★★★</div> | <div>Front right fender</div> <div>★★★★★</div> |
| <div>Front left tire, alloy wheel, wheel cover</div> <div>ร้อยยางระดับ 9</div> <div>★★★★★</div> | | <div>Front right tire, alloy wheel, wheel cover</div> <div>ร้อยยางระดับ 9</div> <div>★★★★★</div> | |
| <div>Front left door</div> <div>★★★★★</div> | | <div>Front right door</div> <div>★★★★★</div> | |
| <div>Left side step / side spoiler</div> <div>★★★★★</div> | | <div>Right side step / side spoiler</div> <div>★★★★☆</div> | |
| <div>Rear left door</div> <div>★★★★★</div> | | <div>Rear right door</div> <div>★★★★★</div> | |
| <div>Left back tire, alloy wheel, wheel cover</div> <div>ร้อยยางระดับ 9</div> <div>★★★★★</div> | | <div>Right back tire, alloy wheel, wheel cover</div> <div>ร้อยยางระดับ 9</div> <div>★★★★★</div> | |
| <div>Left back fender</div> <div>★★★★★</div> | | <div>Right back fender</div> <div>★★★★★</div> | |
| <div>Roof</div> <div>★★★★★</div> | <div>Trunk lid / boot lid</div> <div>★★★★★</div> | <div>Back rear spoiler &amp; under spoiler</div> <div>★★★★★</div> | <div>Back rear bumper</div> <div>★★★★★</div> |
| <div>[บันทึก]</div> <div>Radiator core support ฟันสี มี</div> <div>[ภายใน]</div> <div>ห้องของ สกปรก.รอยขีดข่วน บางส่วน</div> <div>การจับที่ รอยย่น.รอยขีดข่วน มี</div> <div>ตกแต่งอื่นๆ รอยขีดข่วน บางส่วน</div> <div>Headliner รอยย่น SS</div> <div>ตกแต่งอื่นๆ รอยย่น SS</div> | | | |

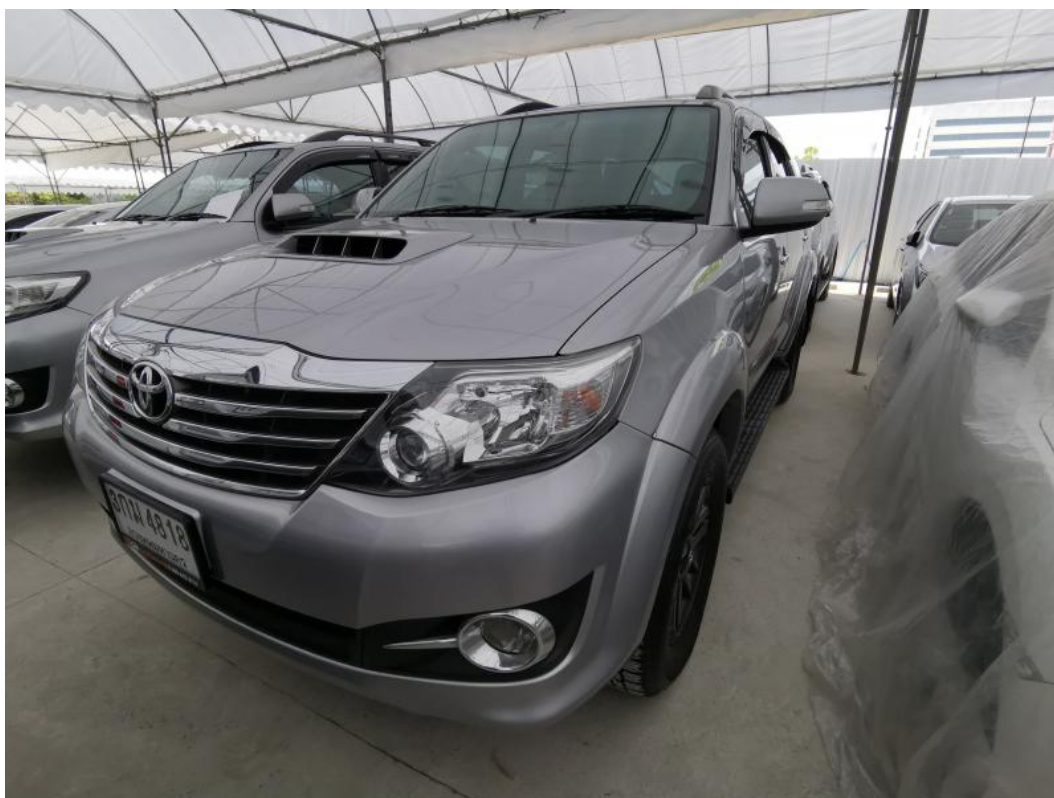
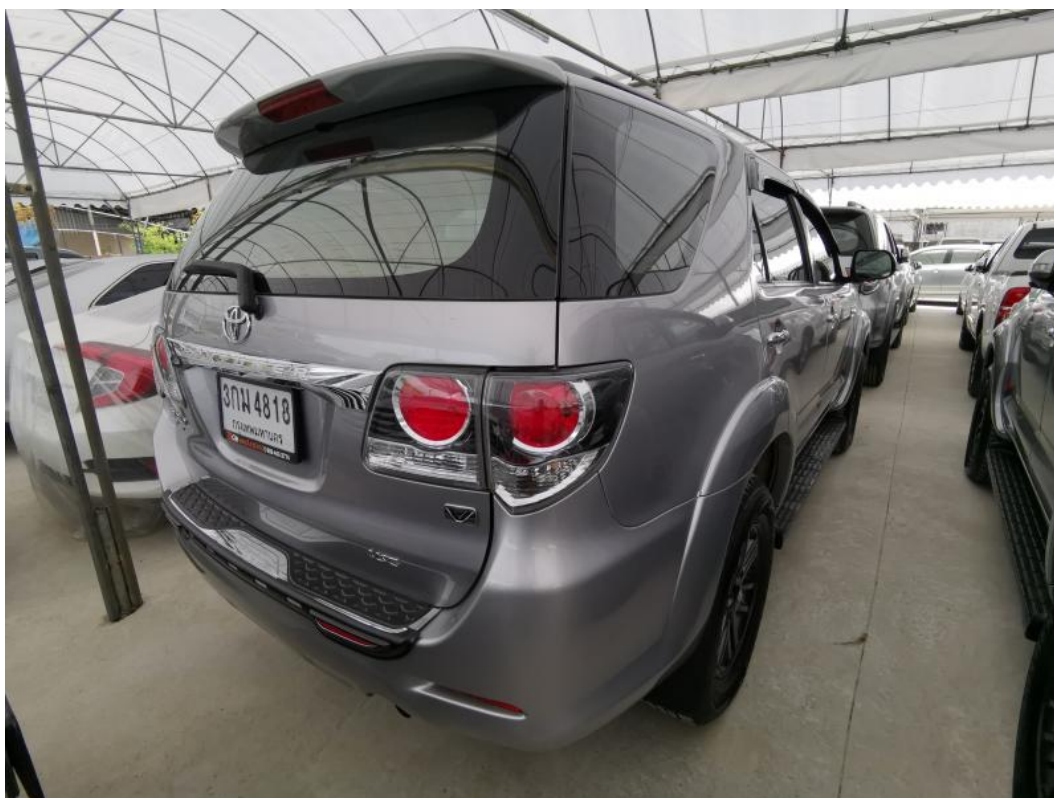
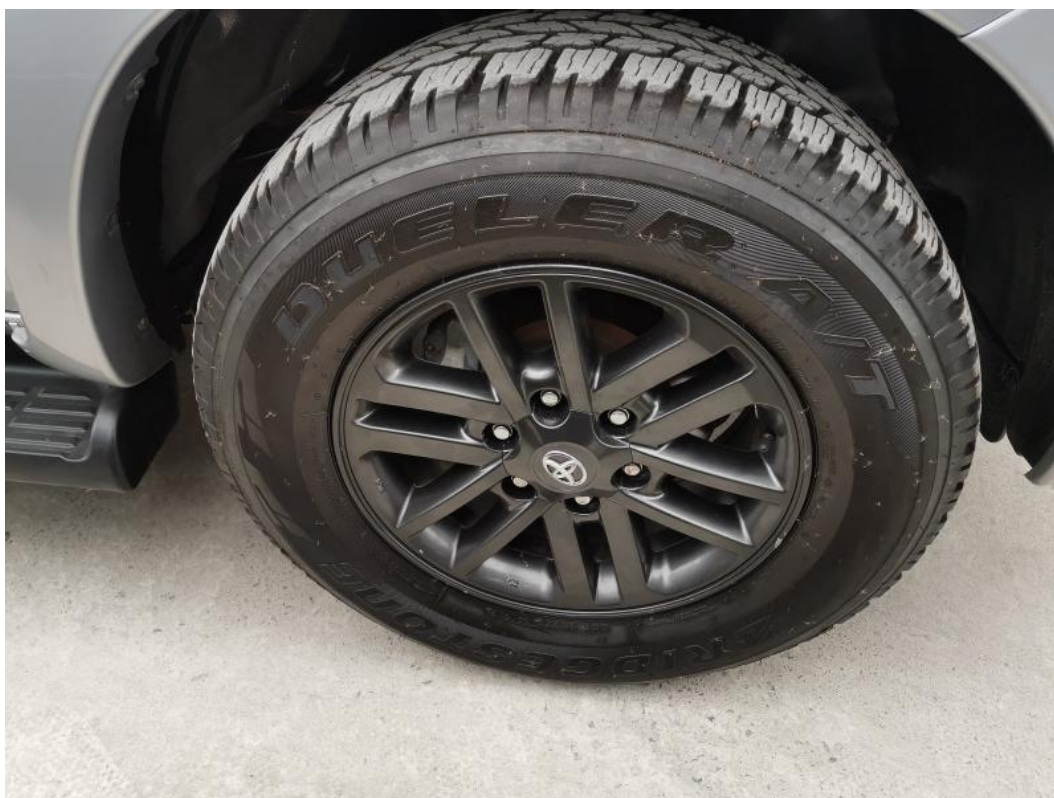
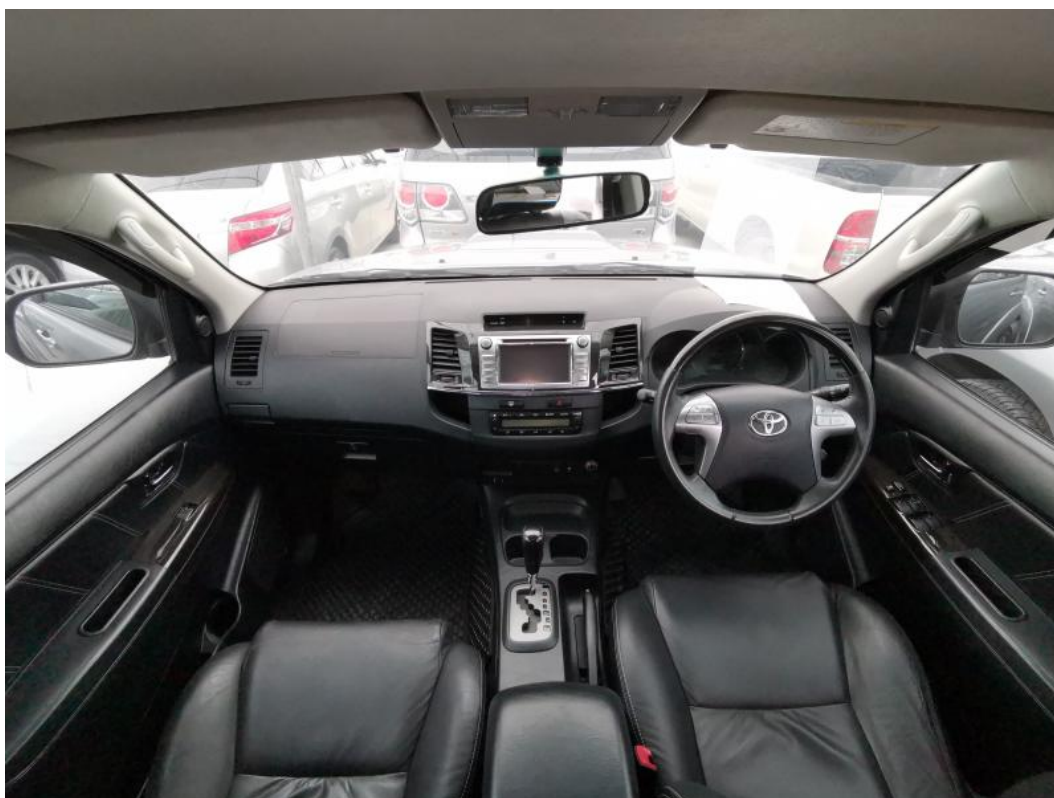
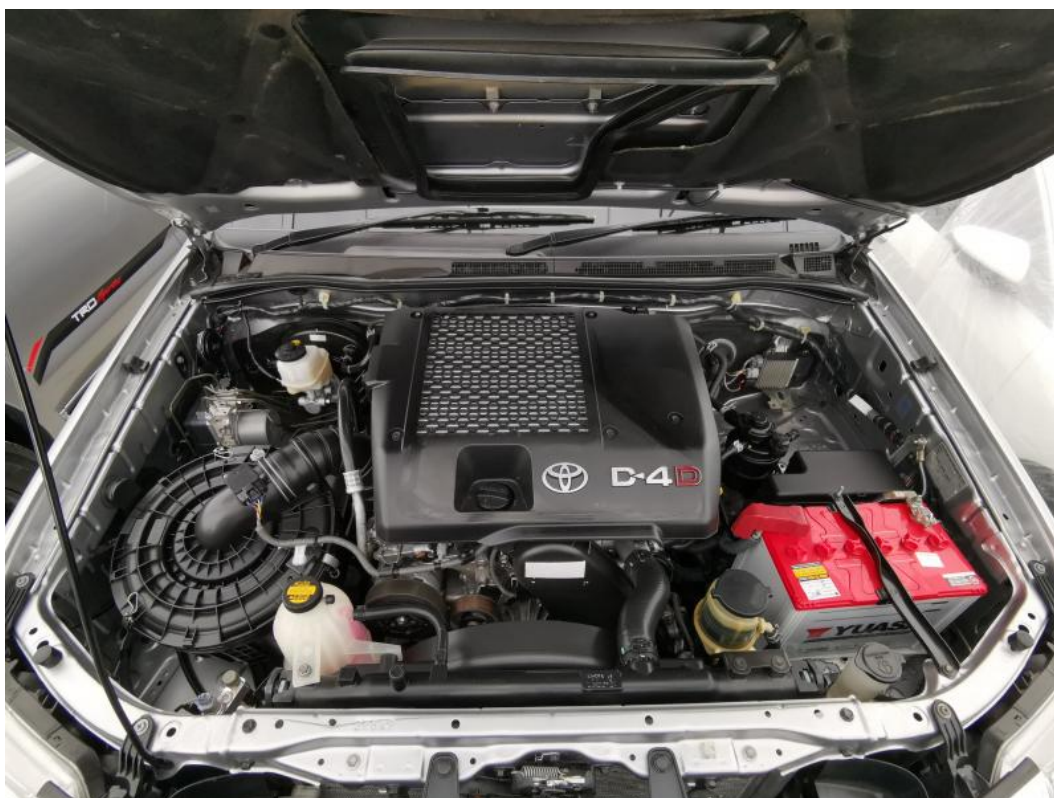
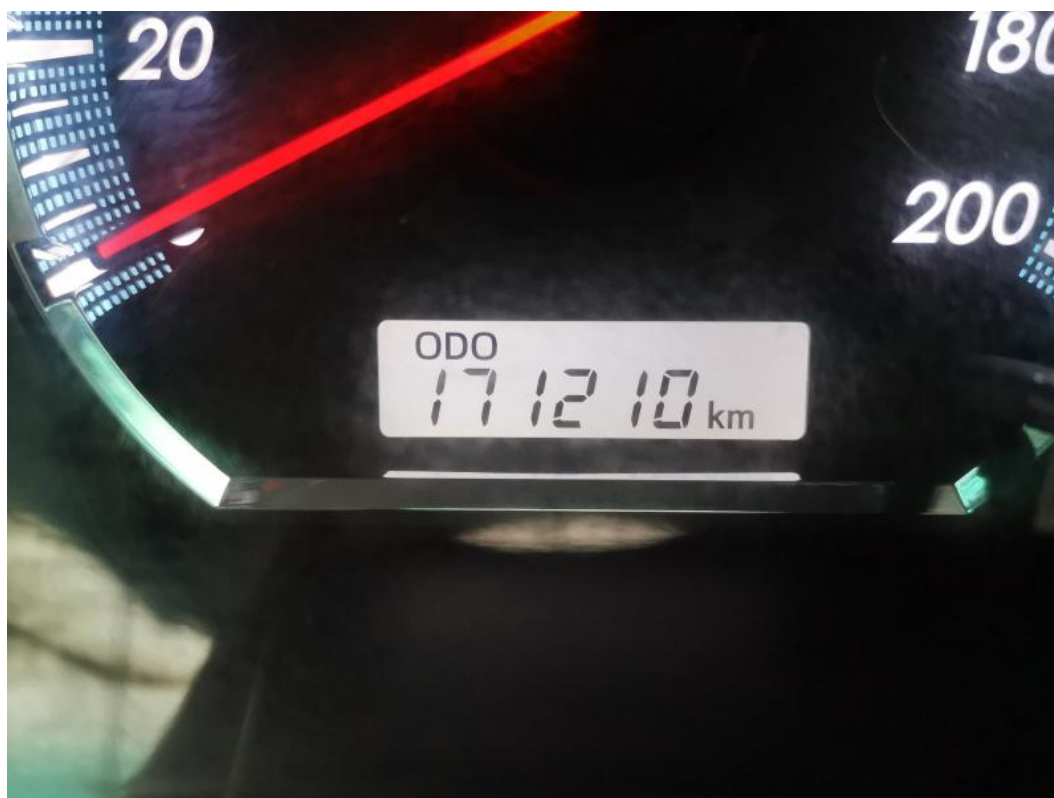
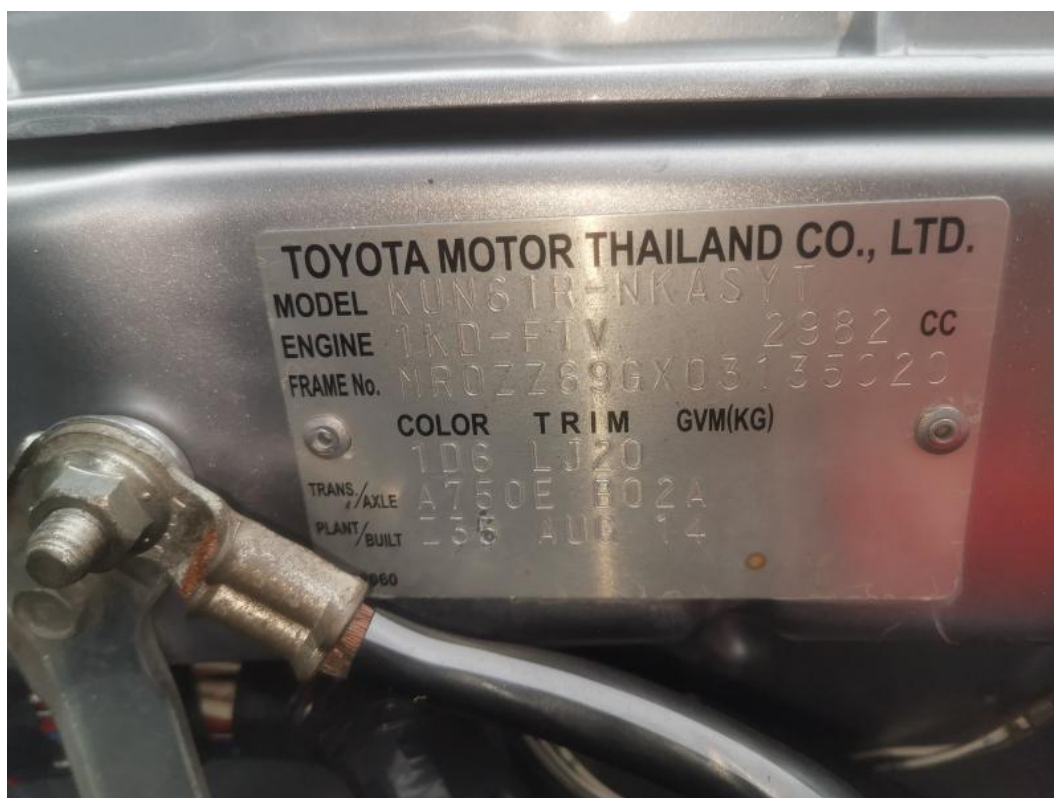
การวินิจฉัย CP 1

| Health Report | |
| TOYOTA V49.41 > 16PIN DLC(Eur...SUV > 2009.07-2015.07 > w/VSC | |
| System Name | State |
| Engine | No Fault Code |
| Cruise Control | No Fault Code |
| ECT | No Fault Code |
| ABS/VSC/TRC | No Fault Code |
| SRS Airbag | No Fault Code |
| Immobiliser | No Fault Code |
