# U-Car Grading Report

รายงานผลการตรวจเช็คสภาพรถยนต์  
ภายใต้การดูแลของสมาคมการประเมินสภาพรถยนต์ประเทศญี่ปุ่น

| รุ่น | TOYOTA ALTIS 1.8G | | |

| วันที่ตรวจสอบ | 2019/11/19 |

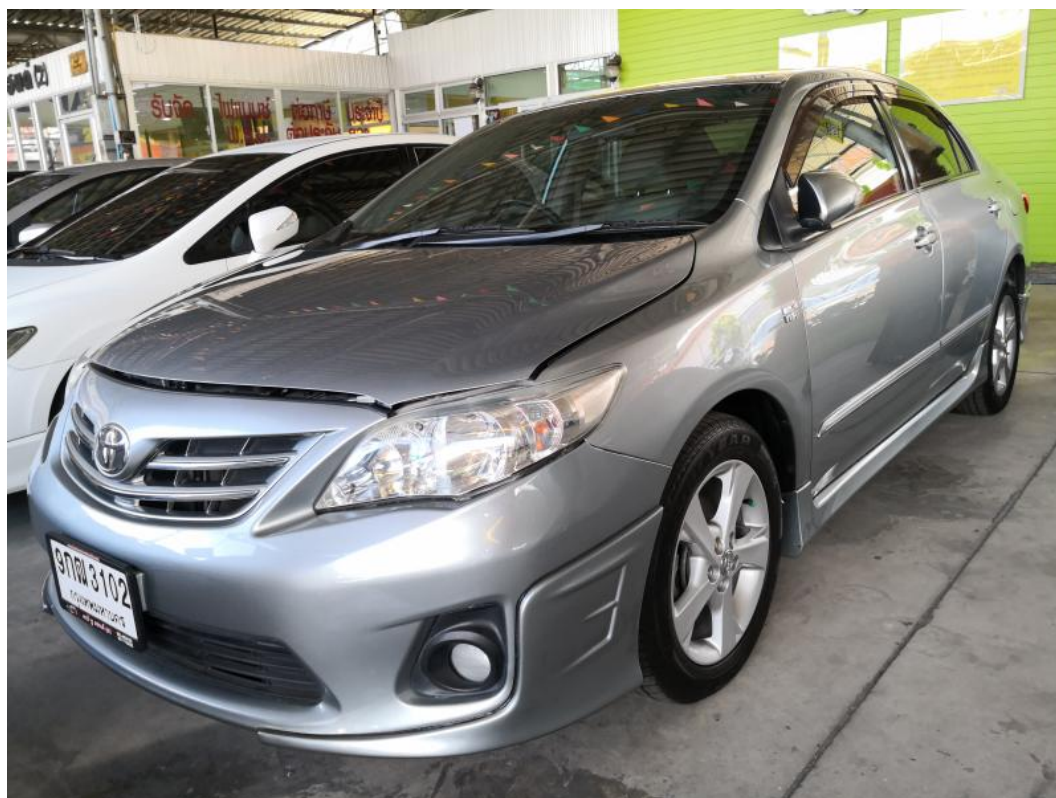
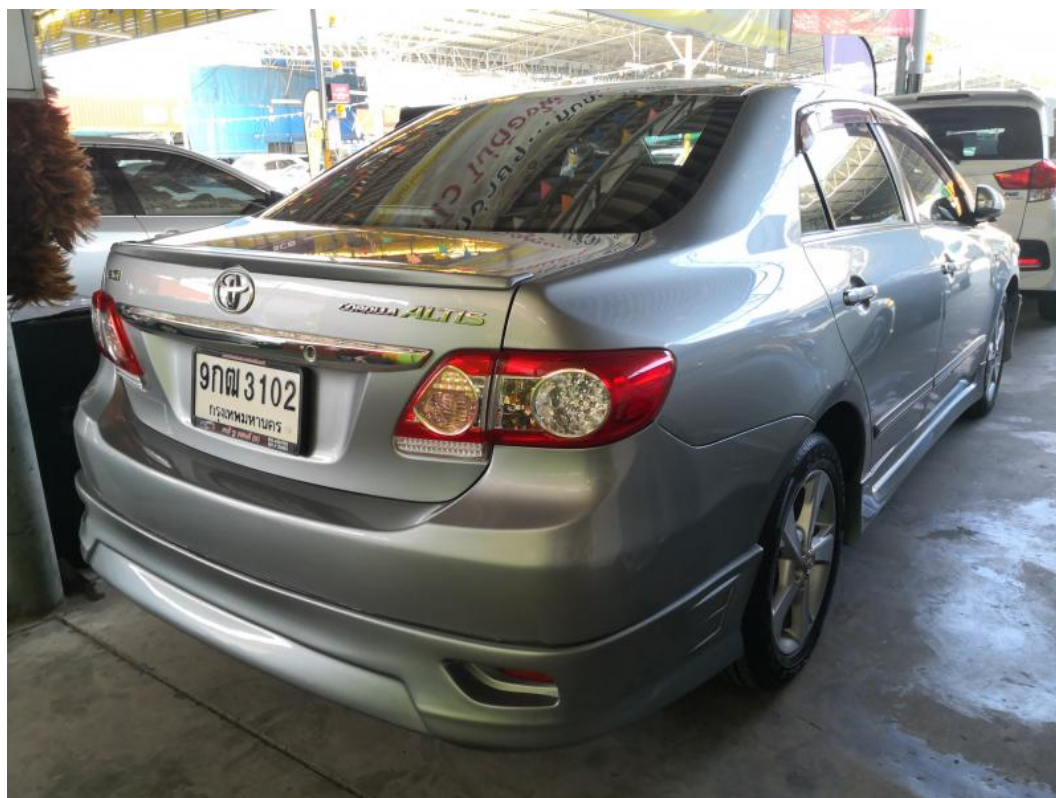
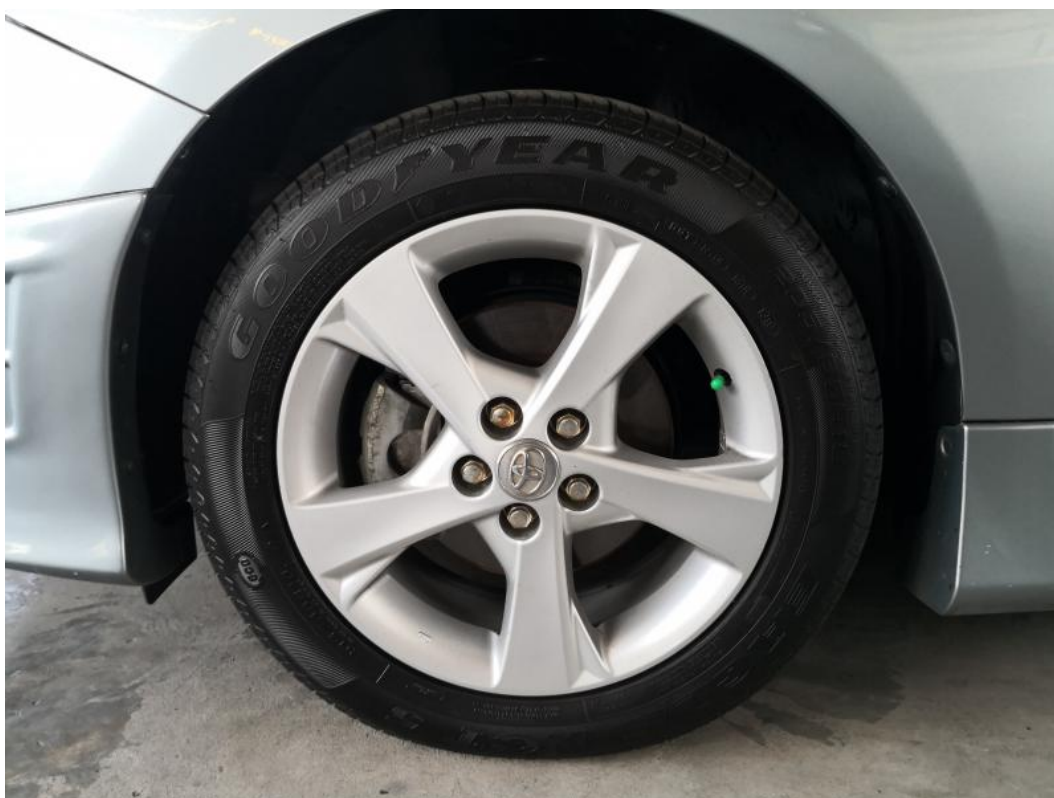
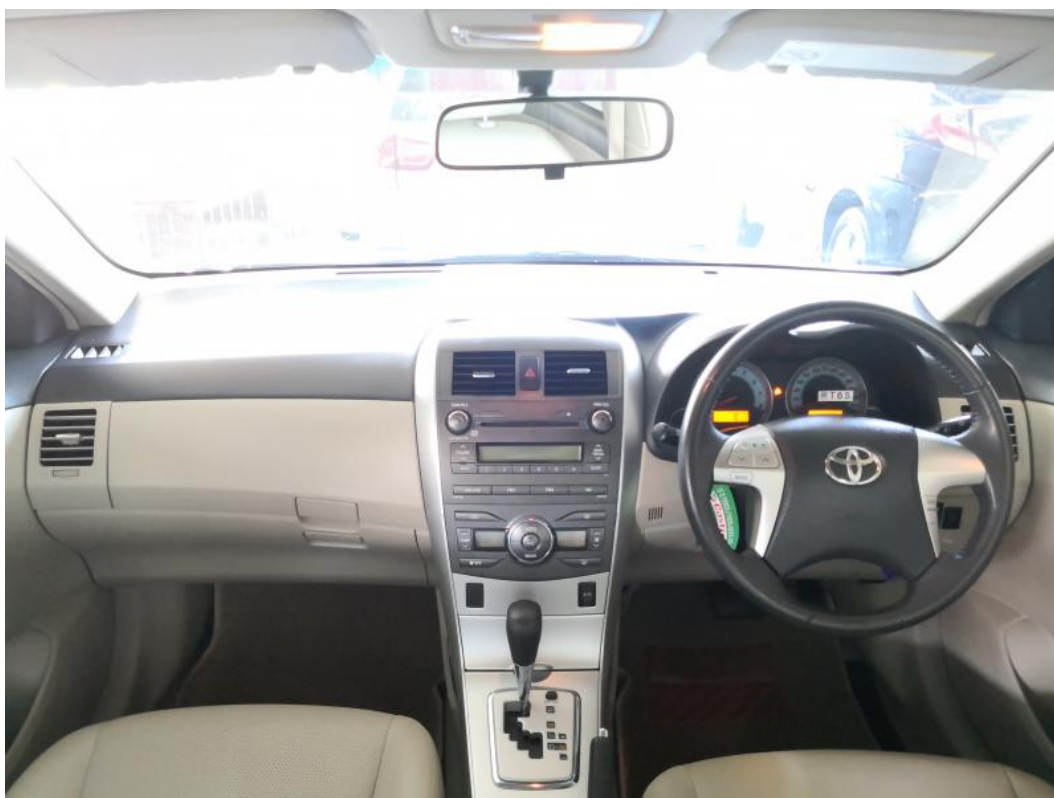
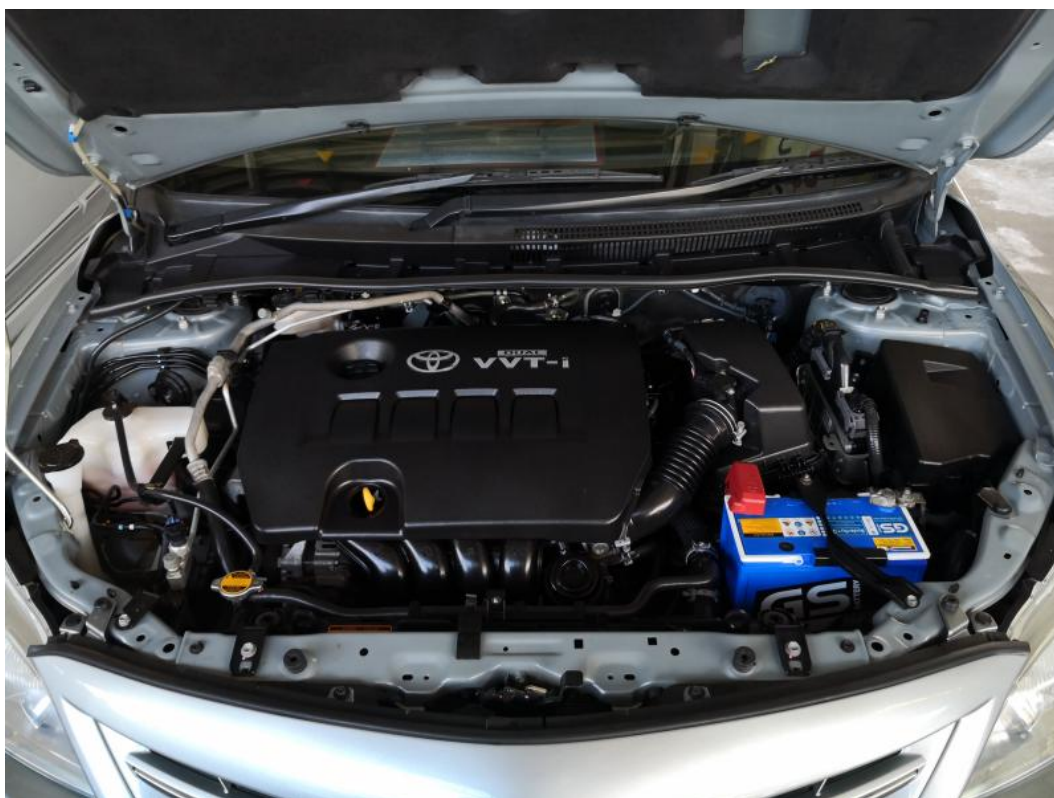
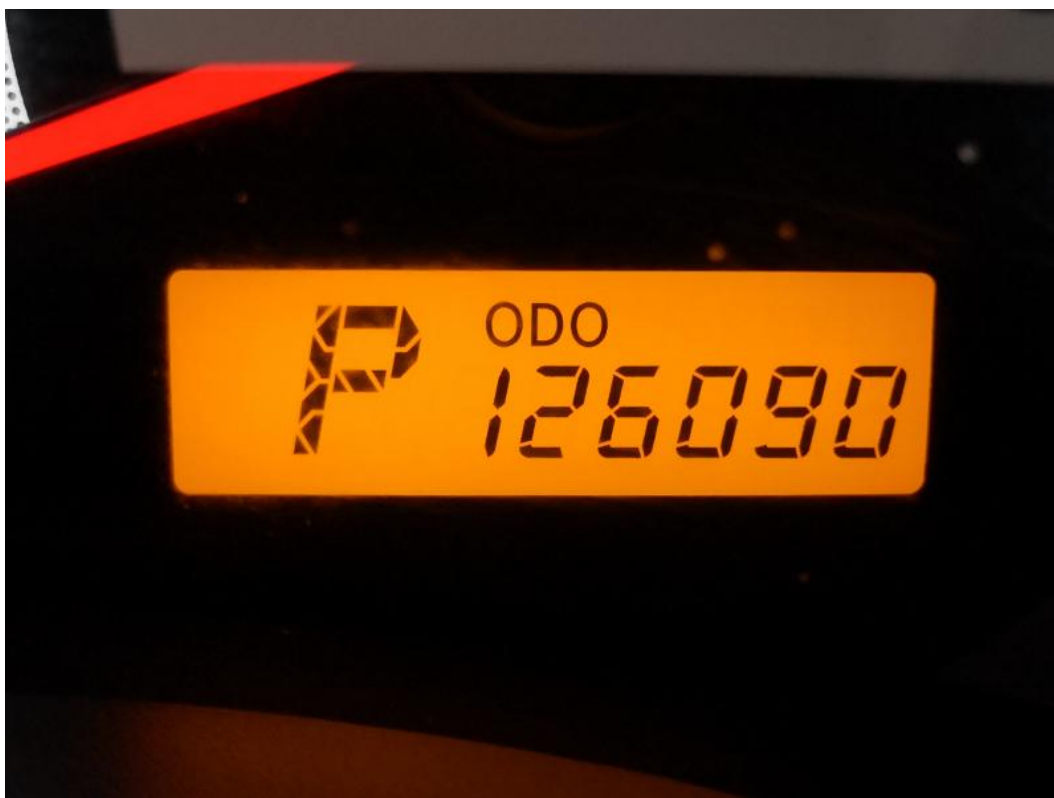
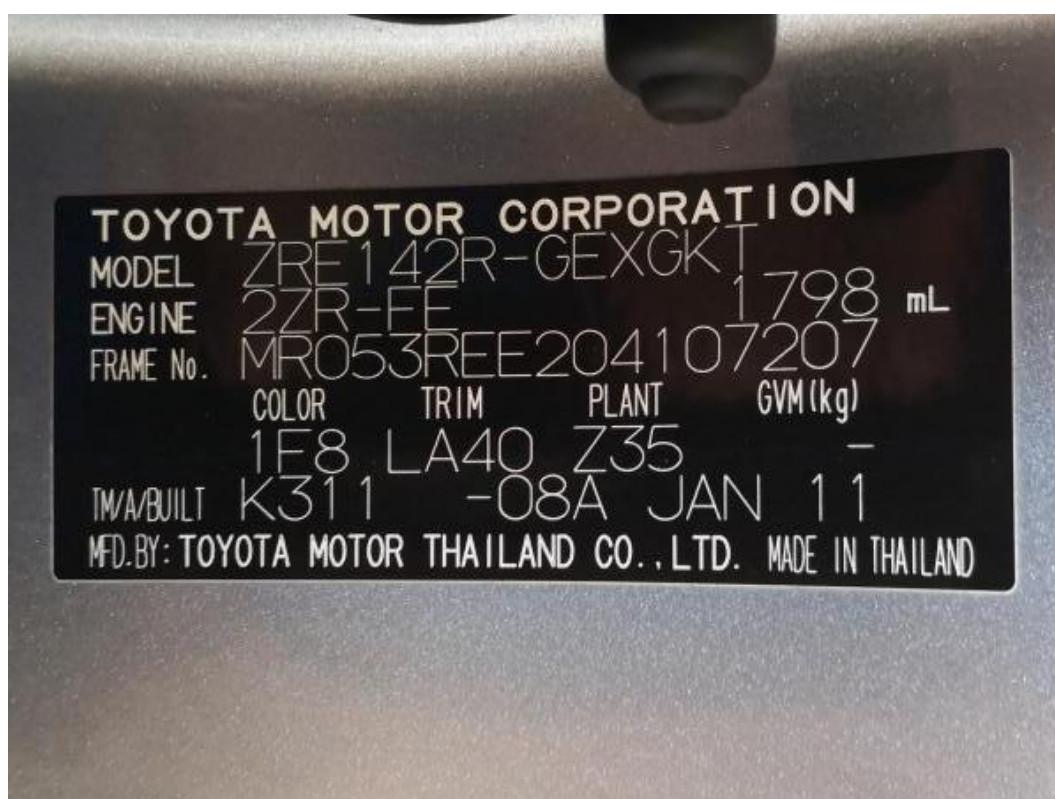
Door handle ถลอก มี

กระจกหน้ารถ หินกระเด็น บางส่วน

การขับที่ รอยย่น,รอยขีดข่วน มี

พื้นพรม คราบ SS

ตกแต่งอื่นๆ รอยขีดข่วน บางส่วน

Headliner คราบ S
