# U-Car Grading Report

# U-car Grading Report

รุ่น	HONDA CIVIC		
สี	Pearl	หมายเลขทะเบียน (Plate number)	6กต8176
รุ่นปี	2017	เลขไมล์	112,719กม.
แบบ	เลขตัวถัง	MRHFC6630HT107549

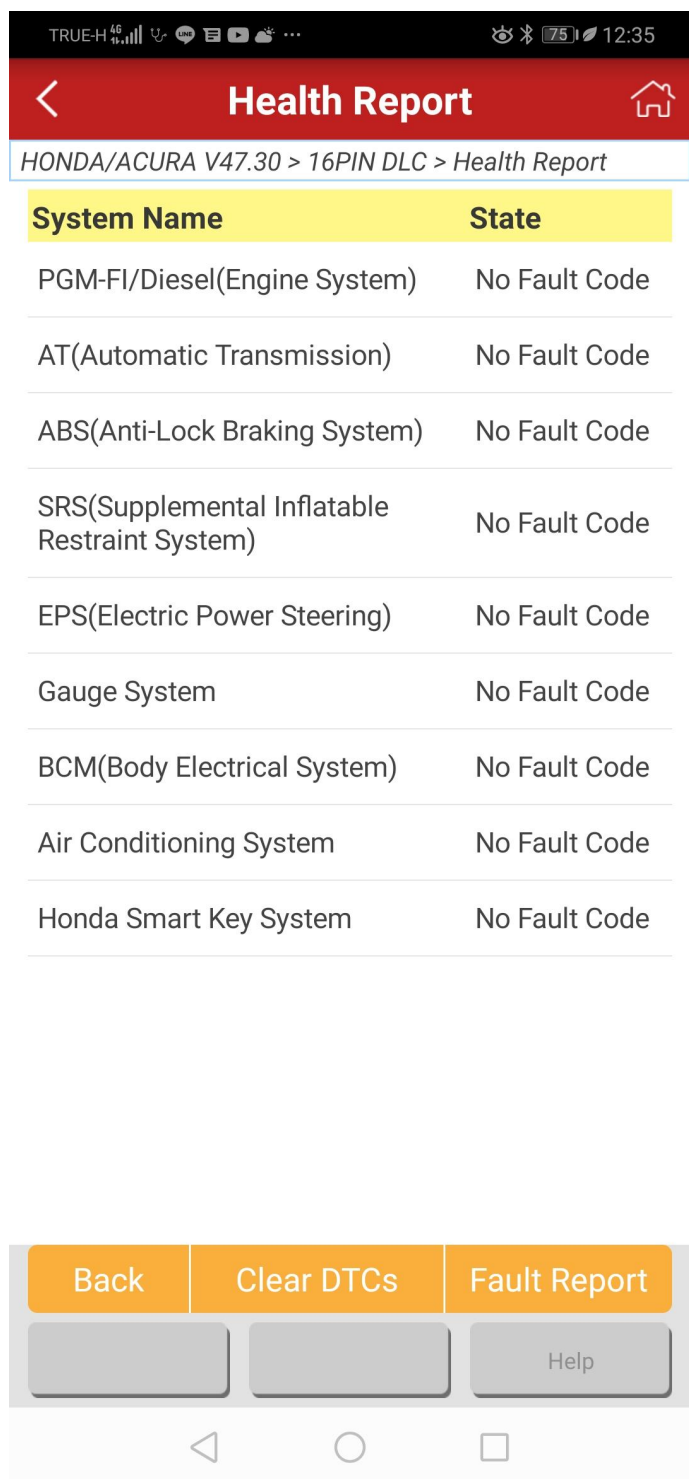
**Health Report**

HONDA/ACURA V47.30 &gt; 16PIN DLC &gt; Health Report

System Name	State
PGM-FI/Diesel(Engine System)	No Fault Code
AT(Automatic Transmission)	No Fault Code
ABS(Anti-Lock Braking System)	No Fault Code
SRS(Supplemental Inflatable Restraint System)	No Fault Code
EPS(Electric Power Steering)	No Fault Code
Gauge System	No Fault Code
BCM(Body Electrical System)	No Fault Code
Air Conditioning System	No Fault Code
Honda Smart Key System	No Fault Code
