U-Car Grading Report

รายงานผลการตรวจเช็คสภาพรถยนต์
ภายใต้การดูแลของสมาคมการประเมินสภาพรถยนต์ประเทศไทย

รุ่น	ISUZU D-MAX 3.0		
สี	สีดำ	หมายเลขทะเบียน (Plate number)	5กฏ589
รุ่นปี	2018	เลขไมล์	123,409กม.
แบบ	เลขตัวถัง	MP1TFS85JKT000305

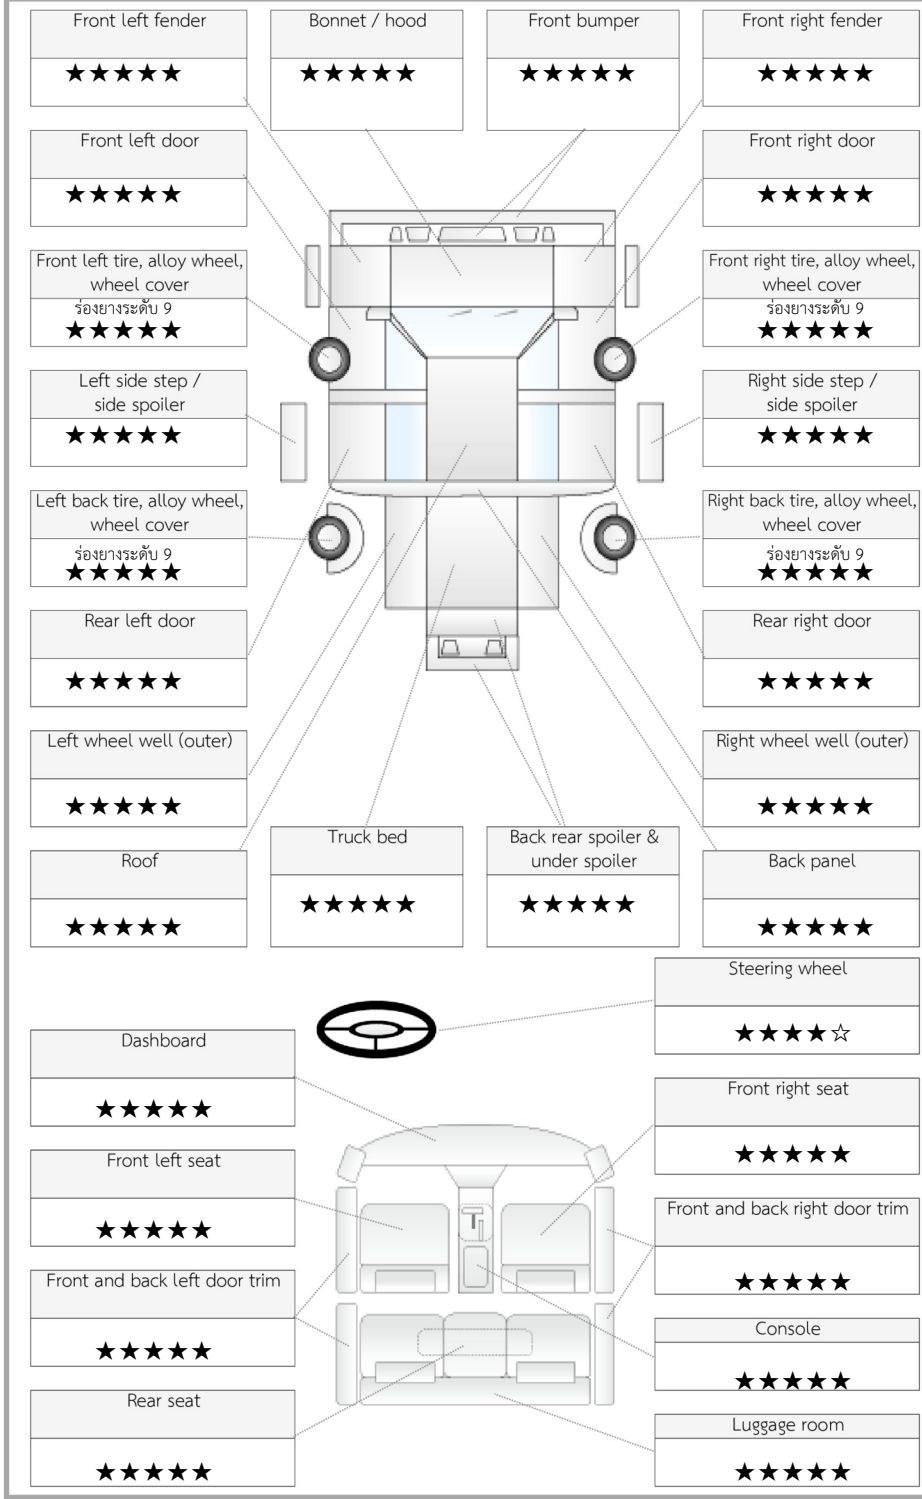
[สถานที่ประวัติการซ่อม]
 แอสซีหน้า (ฝั่งซ้าย) ความเสียหาย
 แอสซีหน้า (ฝั่งซ้าย) เครื่องมือดึงตัวถัง
 กระจกลบบังโคลน (ฝั่งขวา) เครื่องมือดึงตัวถัง
 กระจกลบบังโคลน (ฝั่งซ้าย) เปลี่ยน
 คานหม้อน้ำ เปลี่ยน

The beam in the front bumper changed.
 new mounting plate
 [บันทึก]
 คานขวางแอสซีหน้าเสริม ความเสียหายเล็กน้อย มี
