# U-Car Grading Report

| รุ่น | HONDA BRV 1.5SV | | |
| รุ่นปี | 2016 | เลขไมล์ | 123,046กม. |

| วันที่ตรวจสอบ | 2021/5/12 |

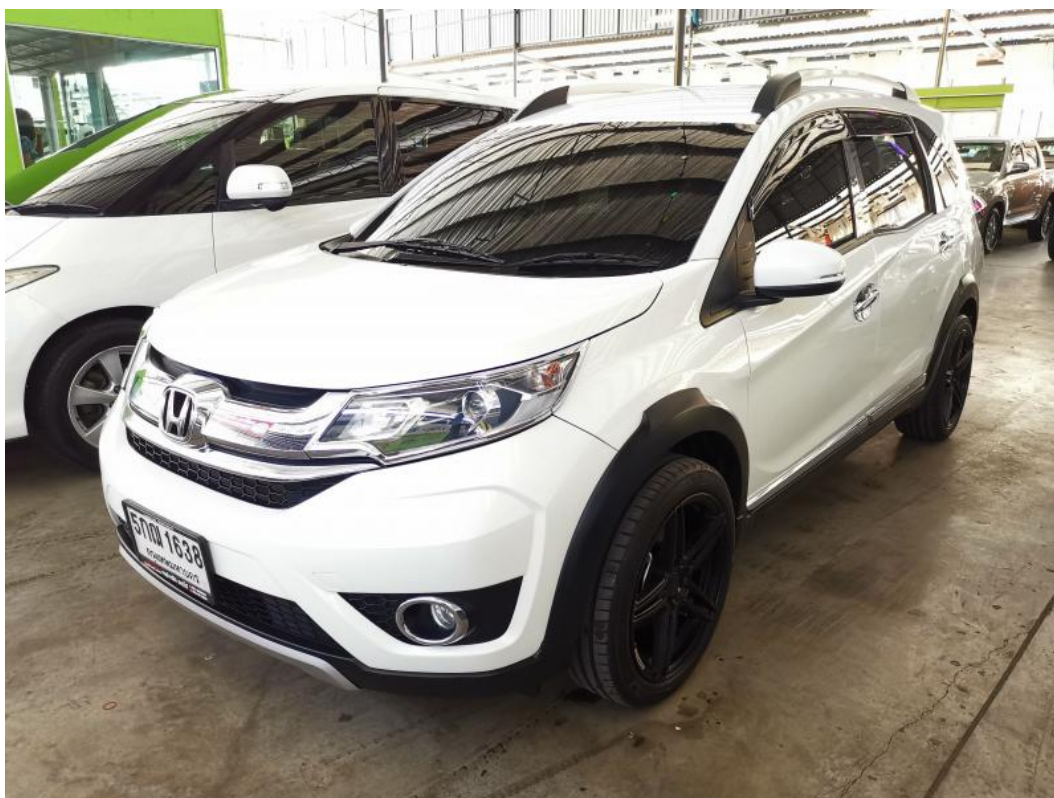
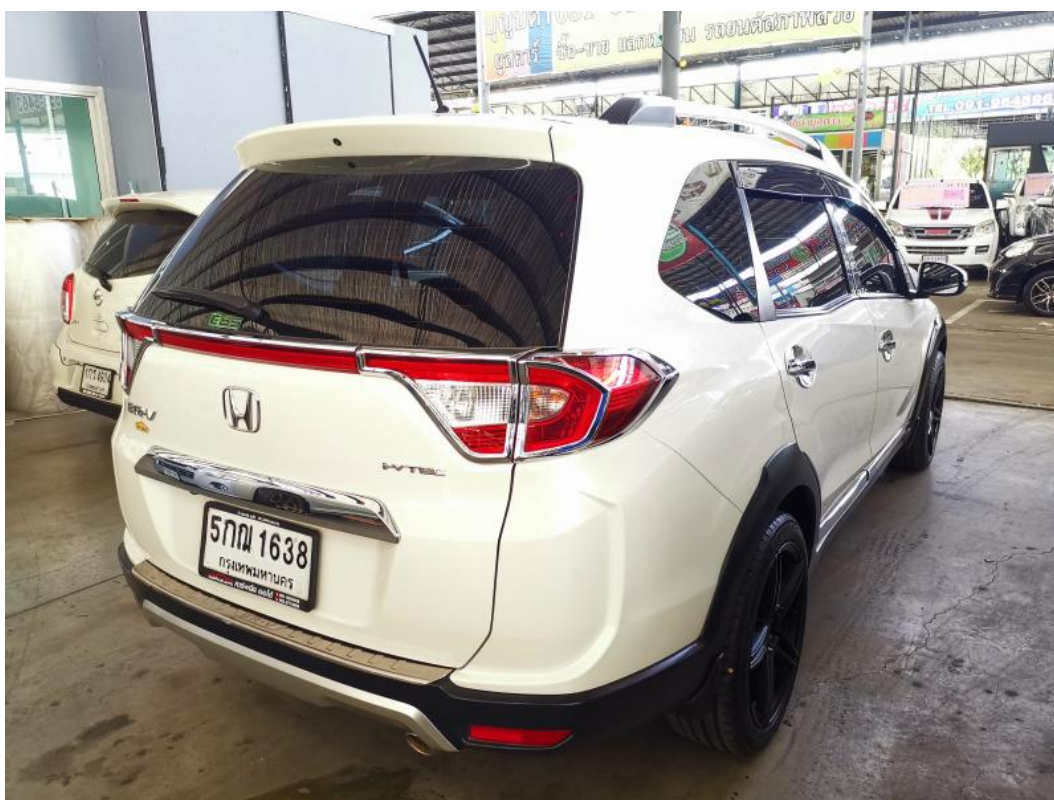
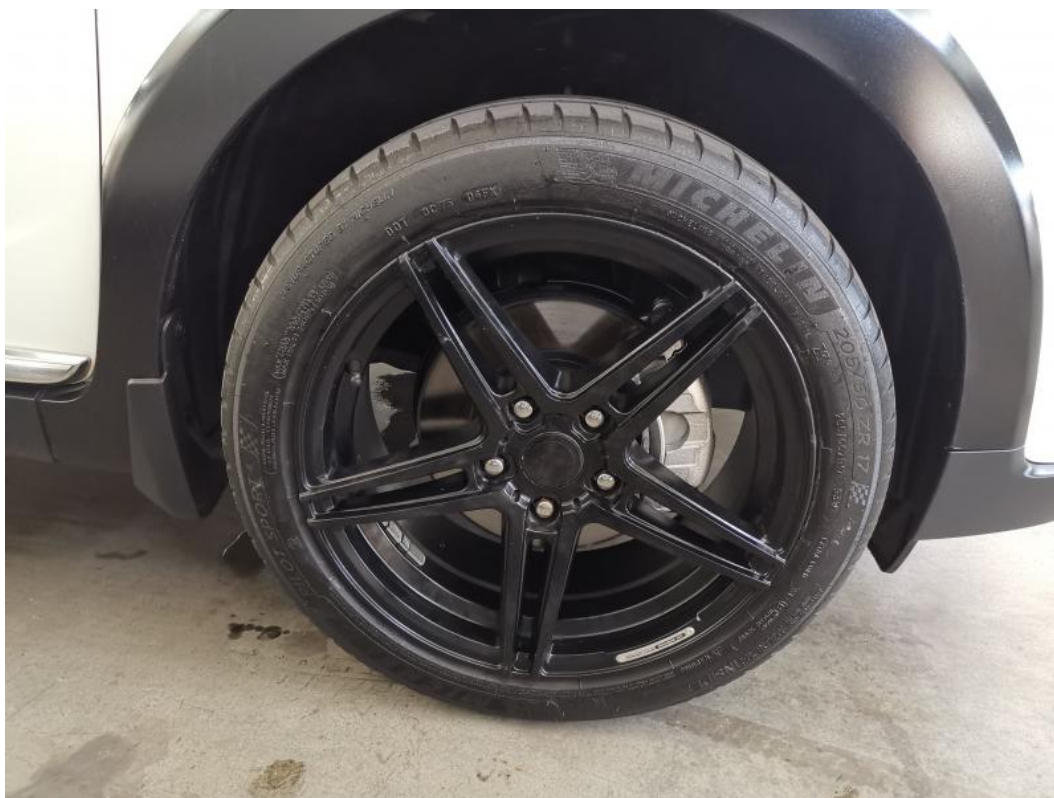
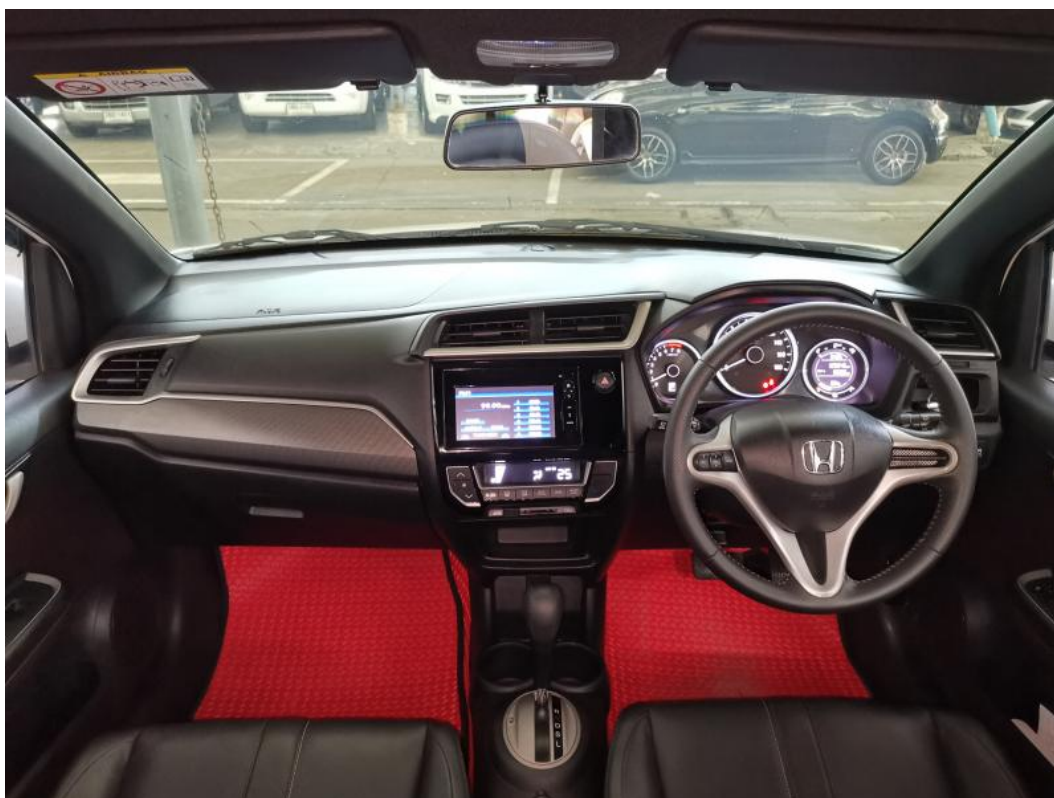
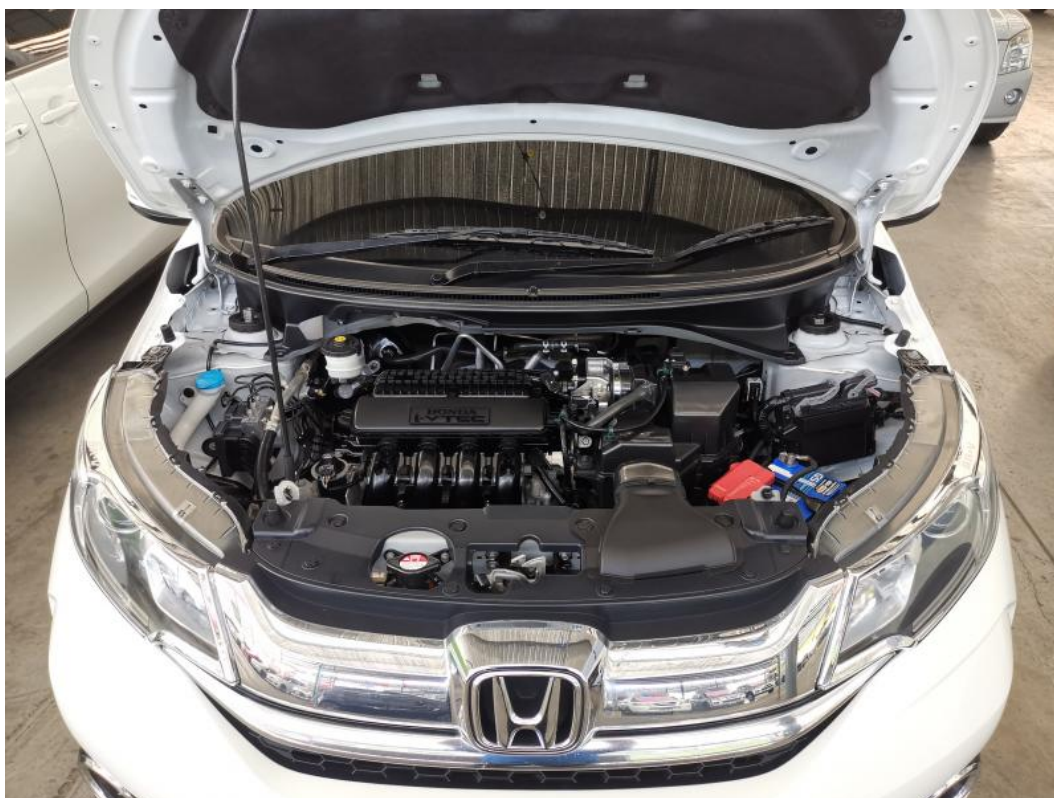
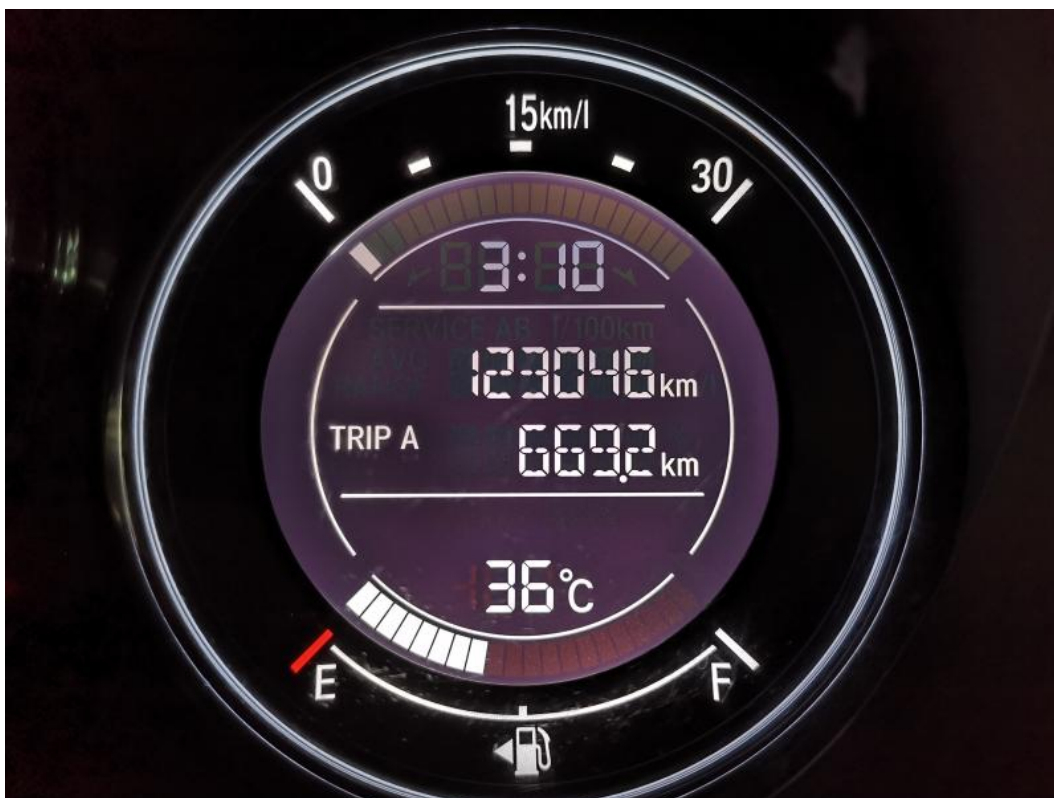
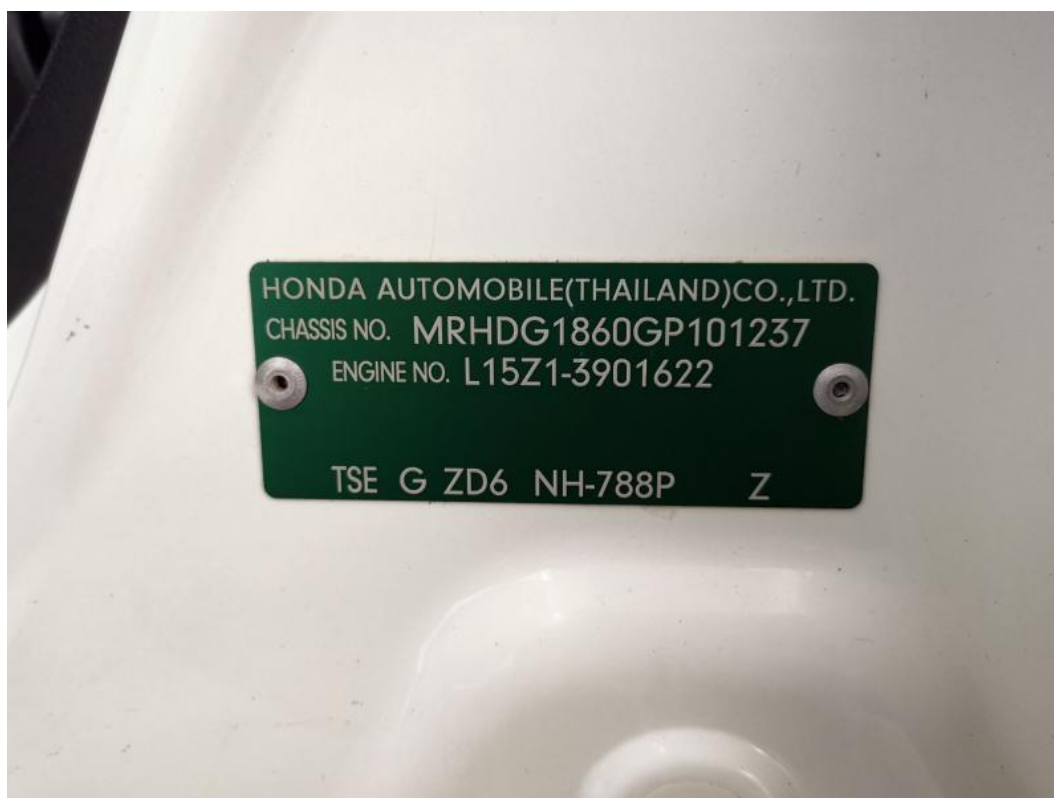
การวินิจฉัย CP 1

การวินิจฉัย CP 2

| Health Report | |
| PGM-FI/Diesel(Engine System) | No Fault Code |
| AT(Automatic Transmission) | No Fault Code |
| ABS(Anti-Lock Braking System) | No Fault Code |
| SRS(Supplemental Inflatable Restraint System) | No Fault Code |
| EPS(Electric Power Steering) | No Fault Code |
