U-Car Grading Report

U-car Grading Report

รุ่น	NISSAN X-TRAIL Hybrid 4WD		
สี	White	หมายเลขทะเบียน (Plate number)	5กง8477
รุ่นปี	2015	เลขไมล์	91,980กม.
แบบ	เลขตัวถัง	MNTTENT32Z0000170

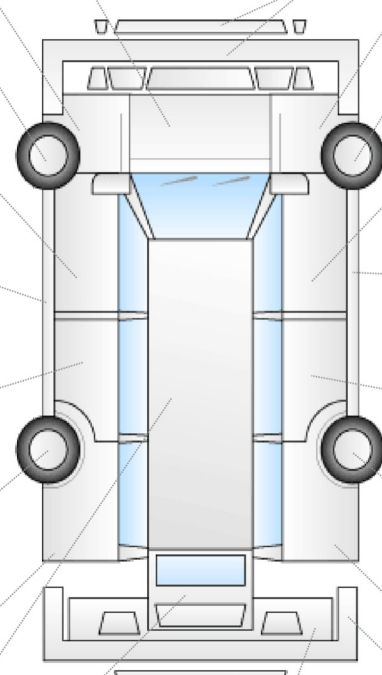
Front left fender ★★★★★	Bonnet / hood ★★★★★	Front bumper ★★★★★	Front right fender ★★★★★
Front left tire, alloy wheel, wheel cover ร่องยางระดับ 5 ★★★★★

Front right tire, alloy wheel, wheel cover ร่องยางระดับ 5 ★★★★★
Front left door ★★★★★			Front right door ★★★★★
Left side step / side spoiler ★★★★☆			Right side step / side spoiler ★★★☆☆
Rear left door ★★★★☆			Rear right door ★★★★★
Left back tire, alloy wheel, wheel cover ร่องยางระดับ 5 ★★★★★			Right front tire, alloy wheel, wheel cover ร่องยางระดับ 5 ★★★★★
Left back fender ★★★★★			Right back fender ★★★★★
Roof ★★★★★	Trunk lid / boot lid ★★★★★	Back rear spoiler & under spoiler ★★★★☆	Back rear bumper ★★★★★

[บันทึก]
กระจกข้างซ้าย ฟิล์มรอยขีดข่วน บางส่วน

[หน้าต่าง]
กระจกหน้ารถ หินกระเด็น บางส่วน

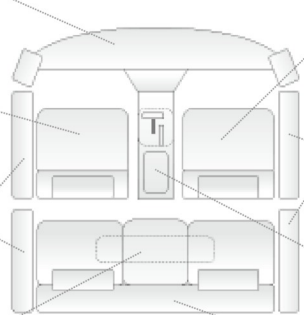
[ภายใน]
ตกแต่งอื่นๆ รอยขีดข่วน บางส่วน
Headliner คราบ L
Headliner สปรก L

Dashboard ★★★★★

Steering wheel ★★★★★	
Front left seat ★★★★★

Front right seat ★★★★★
Front and back left door trim ★★★★★			Front and back right door trim ★★★★★
Rear seat ★★★★★			Console ★★★★★
			Luggage room ★★★★★

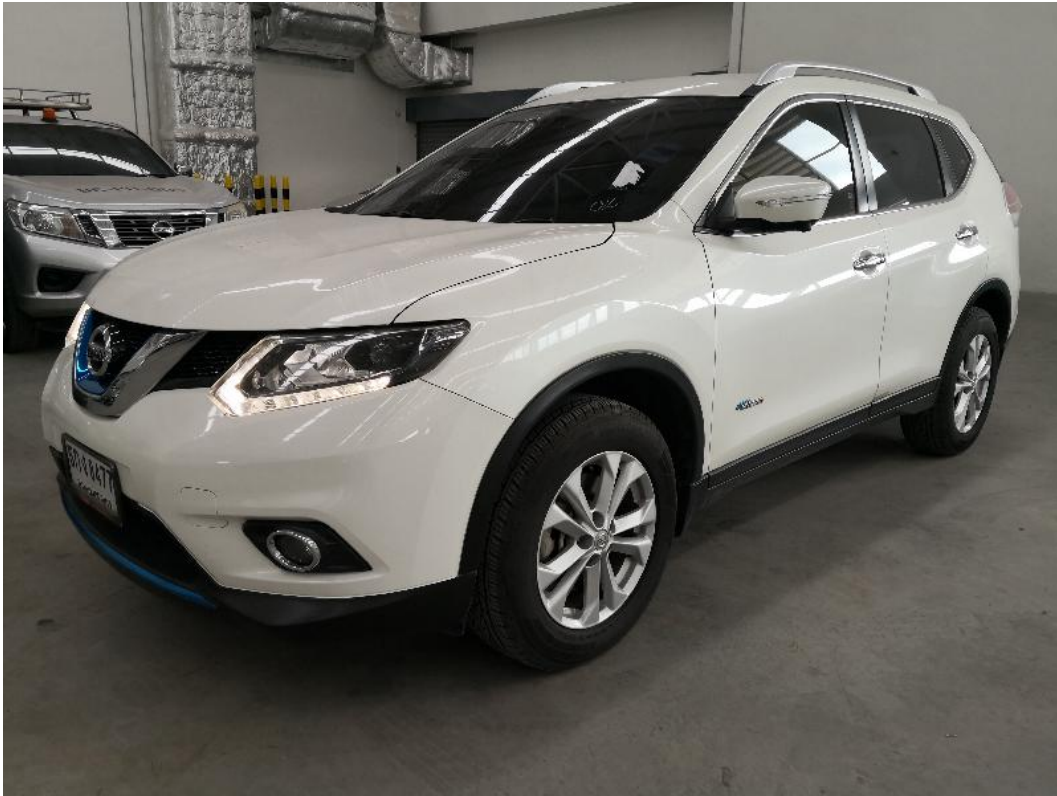
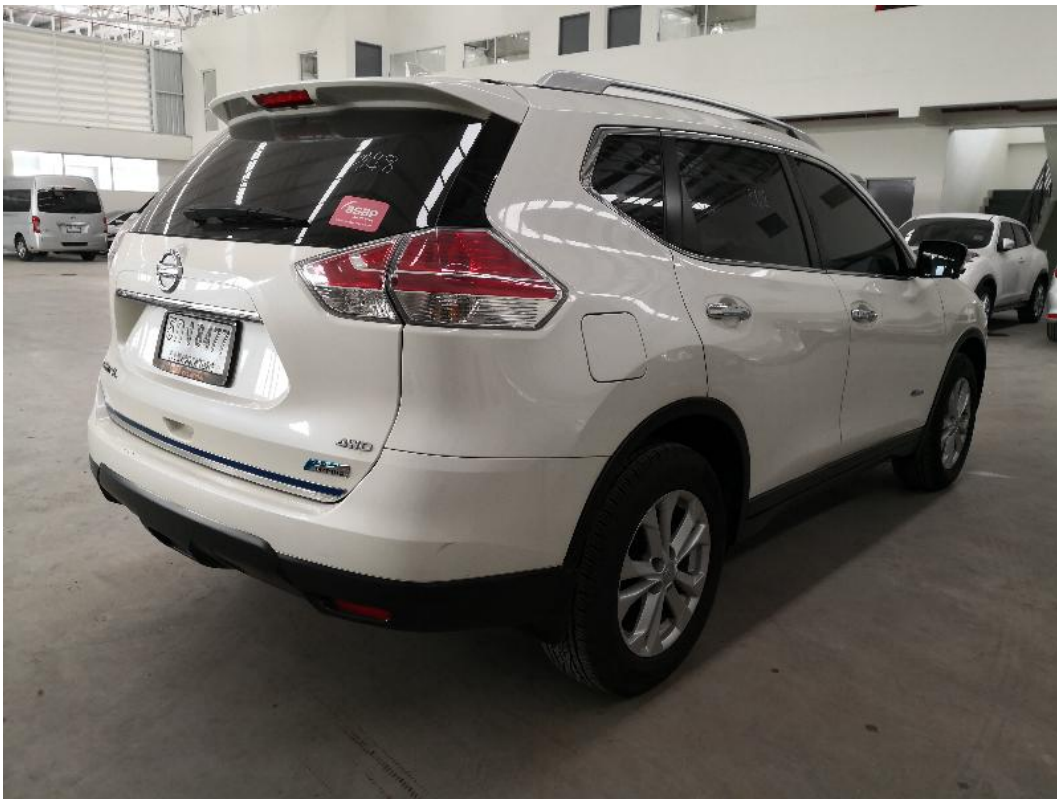
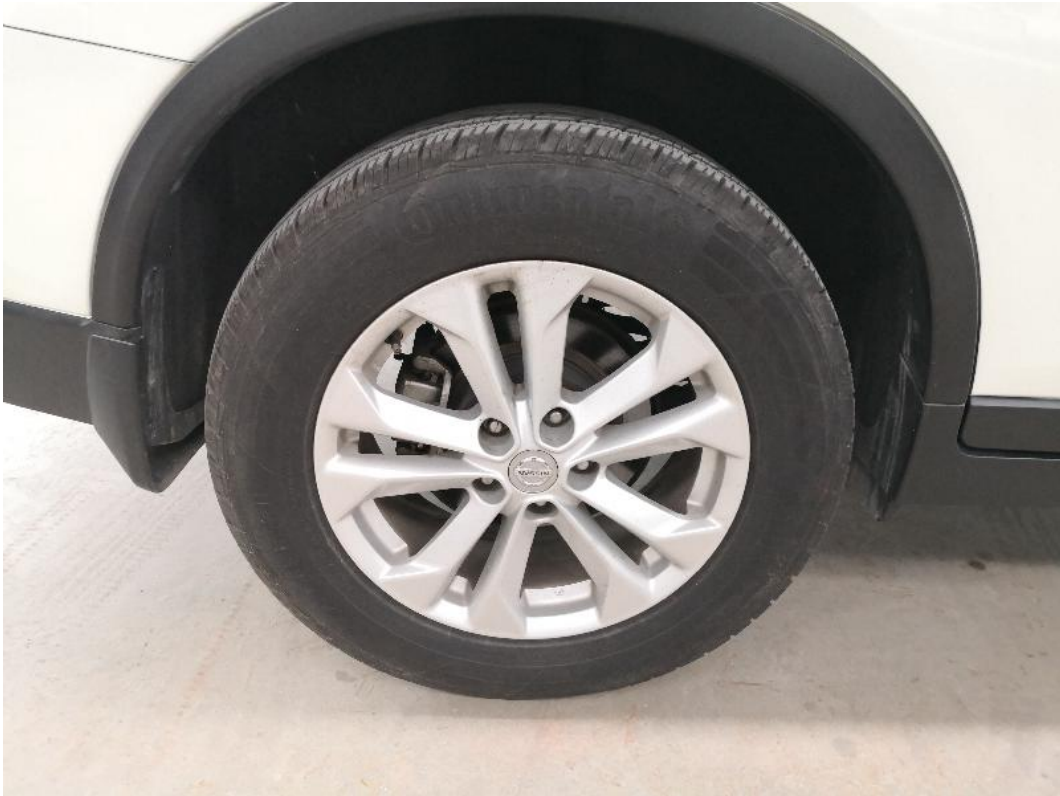
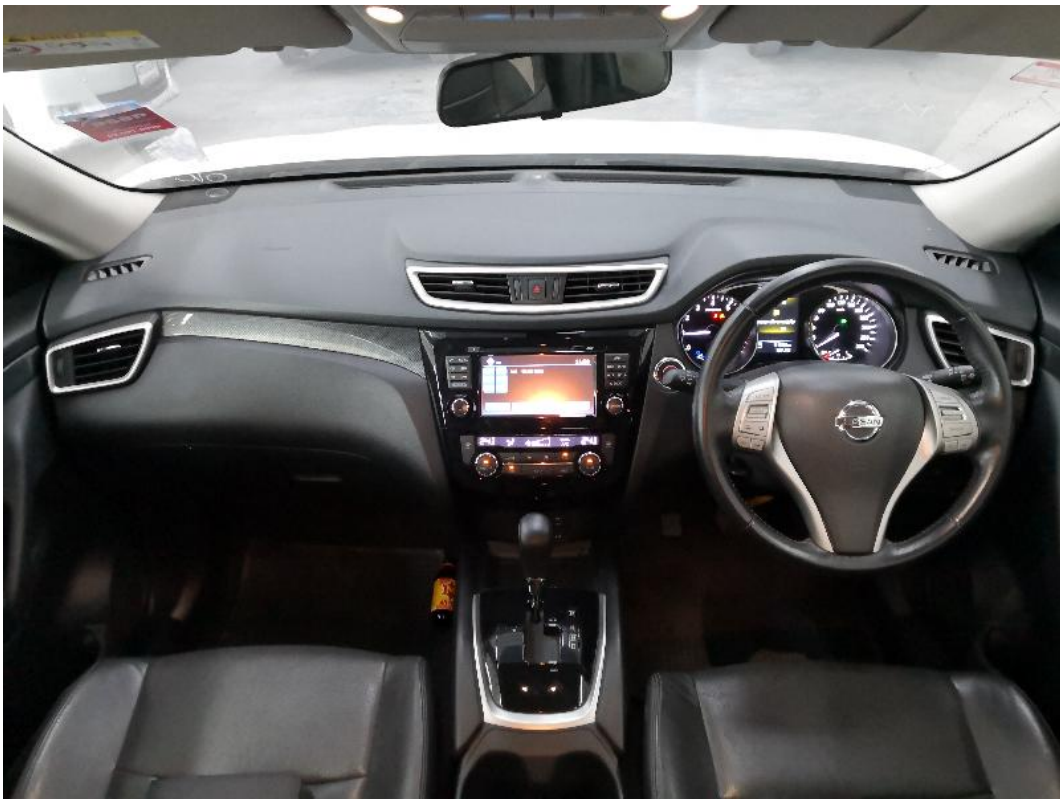
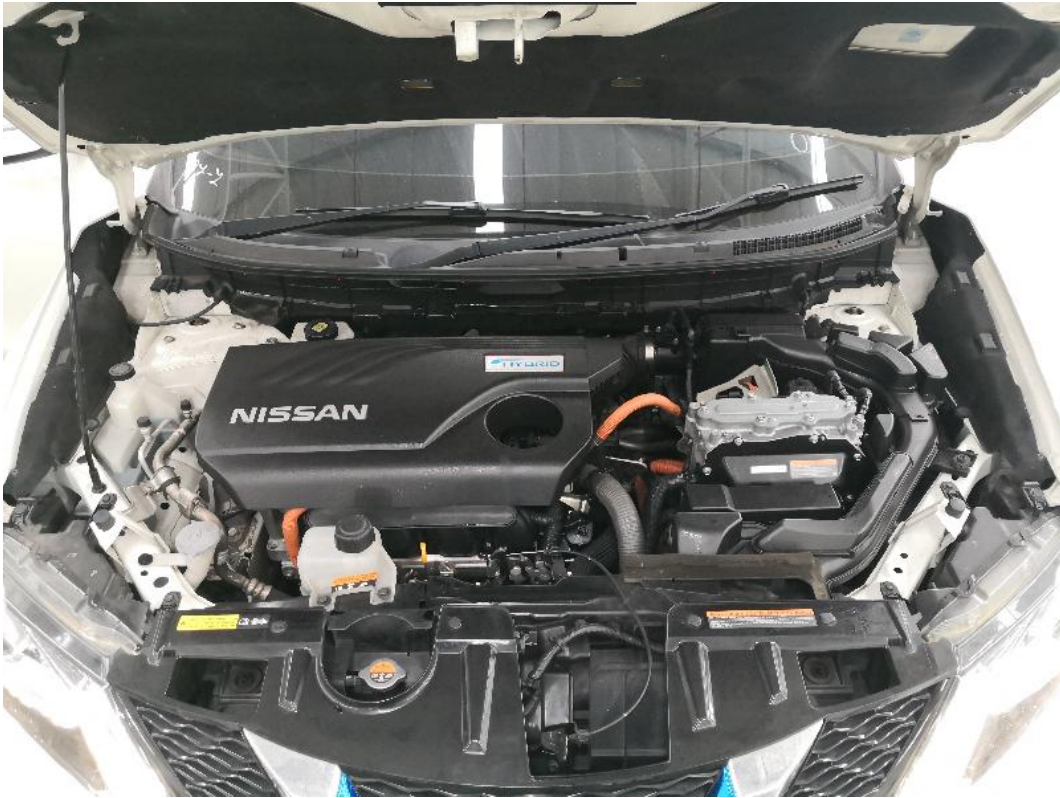
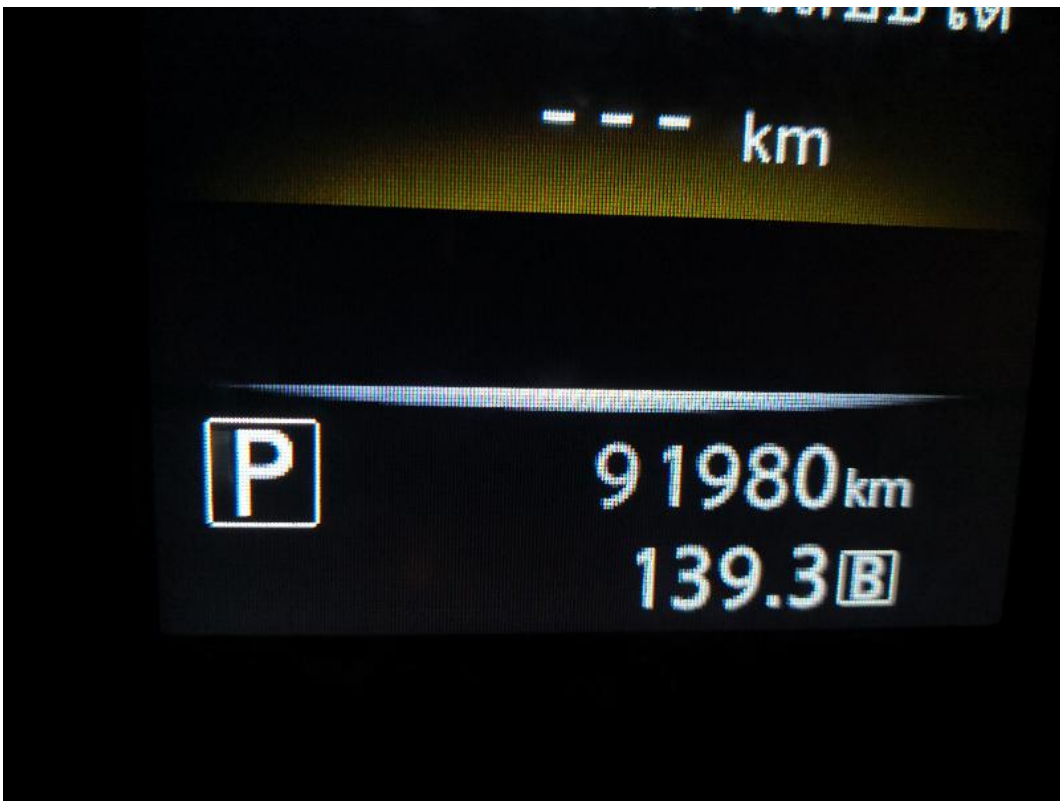
การวินิจฉัย CP 1

Health Report

System Name	State
ECM (Engine Control Module)	No Fault Code
ABS (Anti-lock Braking System)	No Fault Code
IC (Instrument cluster)	No Fault Code
BCM (Body Control Module)	No Fault Code
SRS (Supplemental Inflatable Restraint System)	No Fault Code
HVAC (Heating Ventilation Air-conditioning and Cooling)	No Fault Code
TCM (Transmission Control Module)	No Fault Code
Multi AV	No Fault Code
Motor Control	No Fault Code
EPS (Electronic Power Steering)	No Fault Code

System Name	State
Steering	
IPDM E/R(Intelligent Power Distribution Mudule E/R)	No Fault Code
Air Pressure Monitor	No Fault Code
All Mode Awd/4wd	No Fault Code
CAN Gateway	No Fault Code
Hybrid System	No Fault Code
Auto Back Door	No Fault Code
HV Battery(High Voltage Battery)	No Fault Code
Brake	No Fault Code
AVM (Around View Monitor)	No Fault Code
Chassis Control	No Fault Code
VSP (Vehicle Sound for Pedestrians)	No Fault Code
