U-Car Grading Report

รายงานผลการตรวจเช็คสภาพรถยนต์
ภายใต้การดูแลของสมาคมการประเมินสภาพรถยนต์ประเทศไทย

รุ่น	FORD RANGER 2.2 HIRIDER		
สี	Black		
รุ่นปี	2016	เลขไมล์	57,358กม.
แบบ	เลขตัวถัง	MNBLM2080GW656009

ภายนอก	★★★★★
ภายใน	★★★★☆
โครงสร้าง	สภาพดีเยี่ยม
เครื่องยนต์	สภาพดี
วันที่ตรวจสอบ	2019/5/30
สาขา	THE EXCLUSIVE MOTORS
ที่อยู่

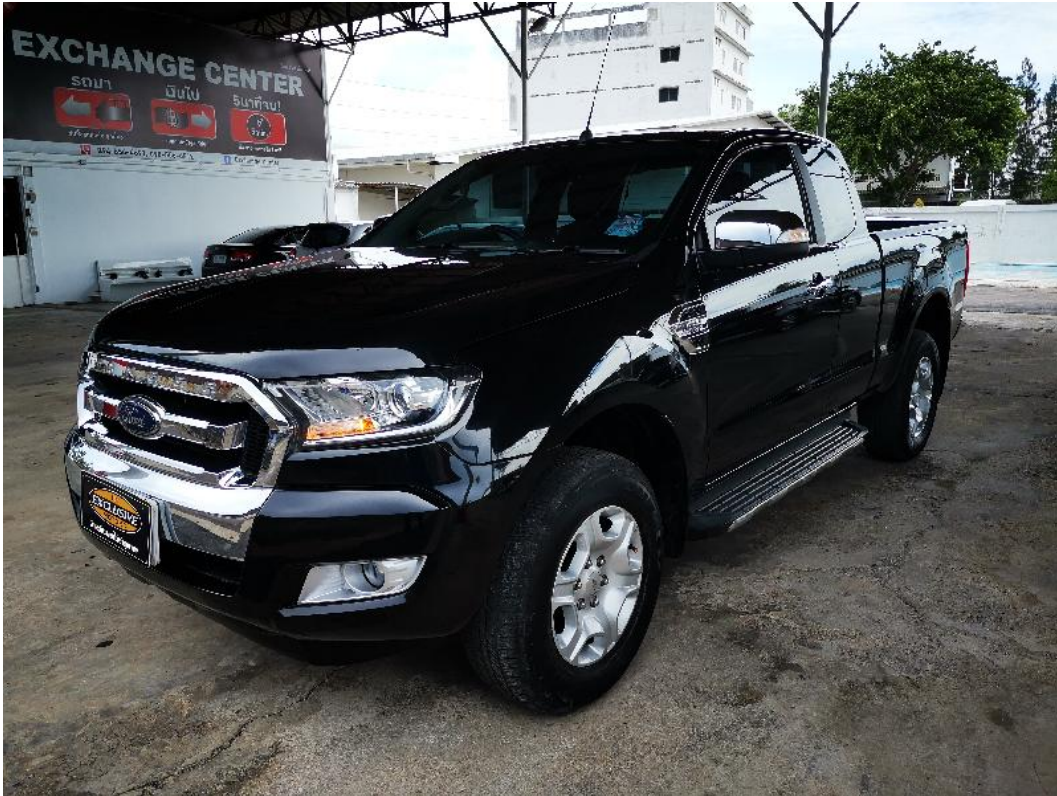
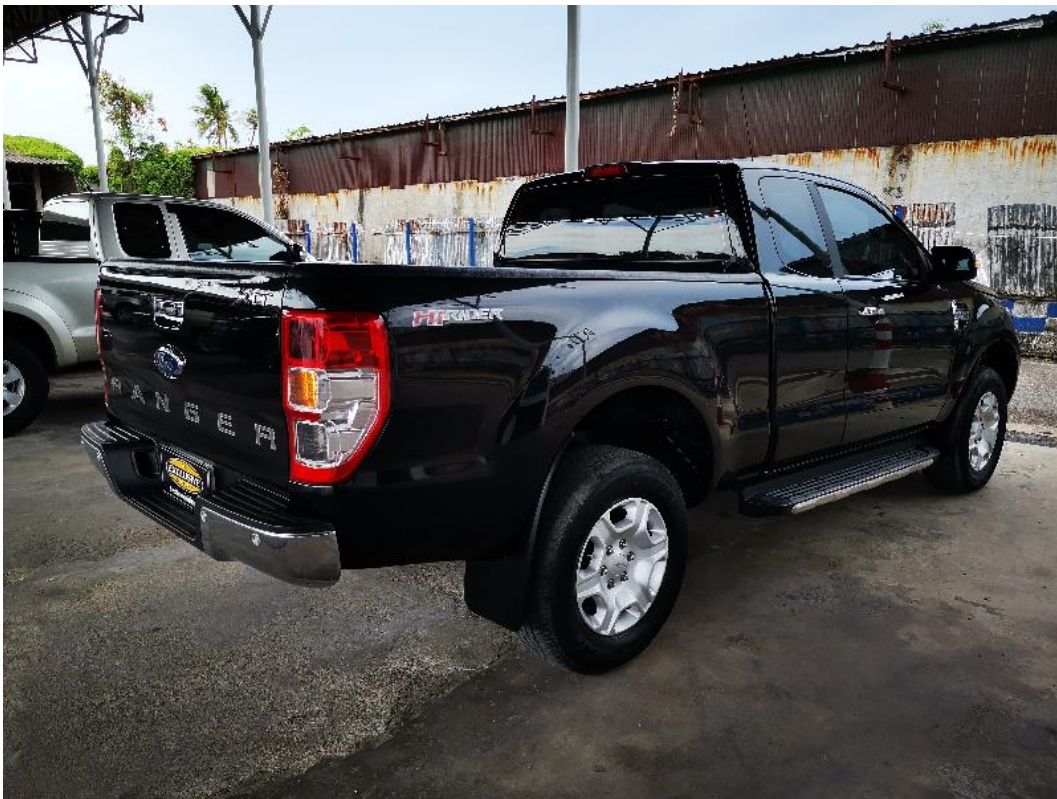
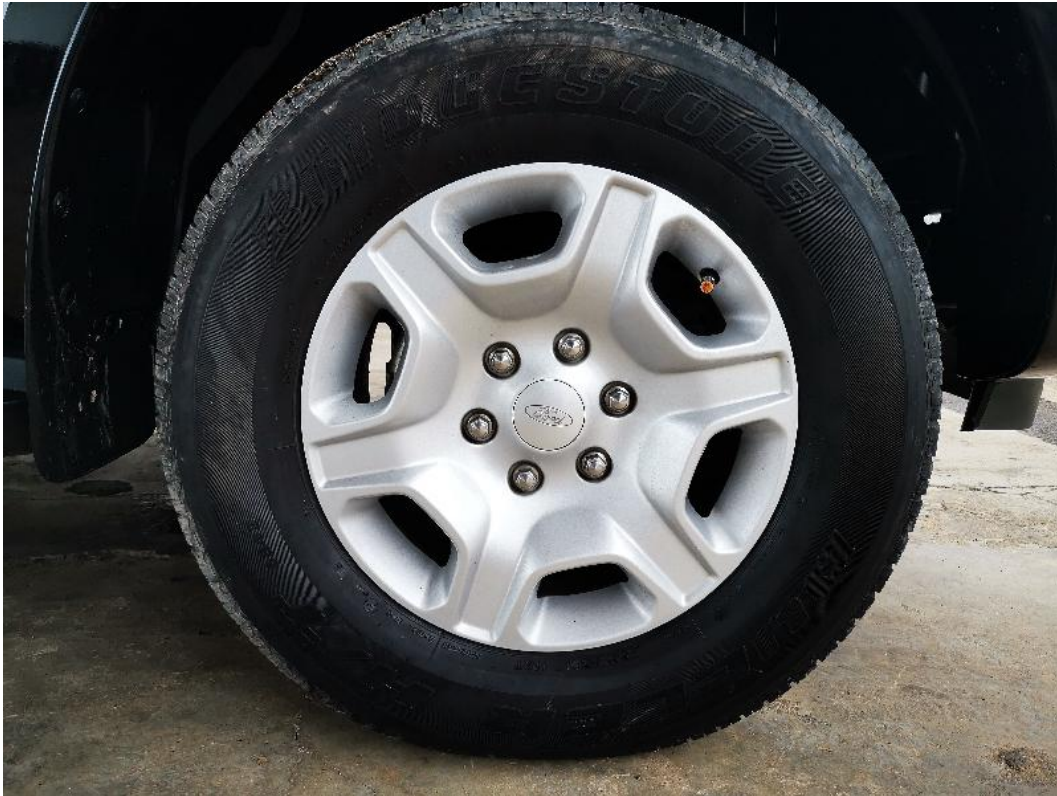
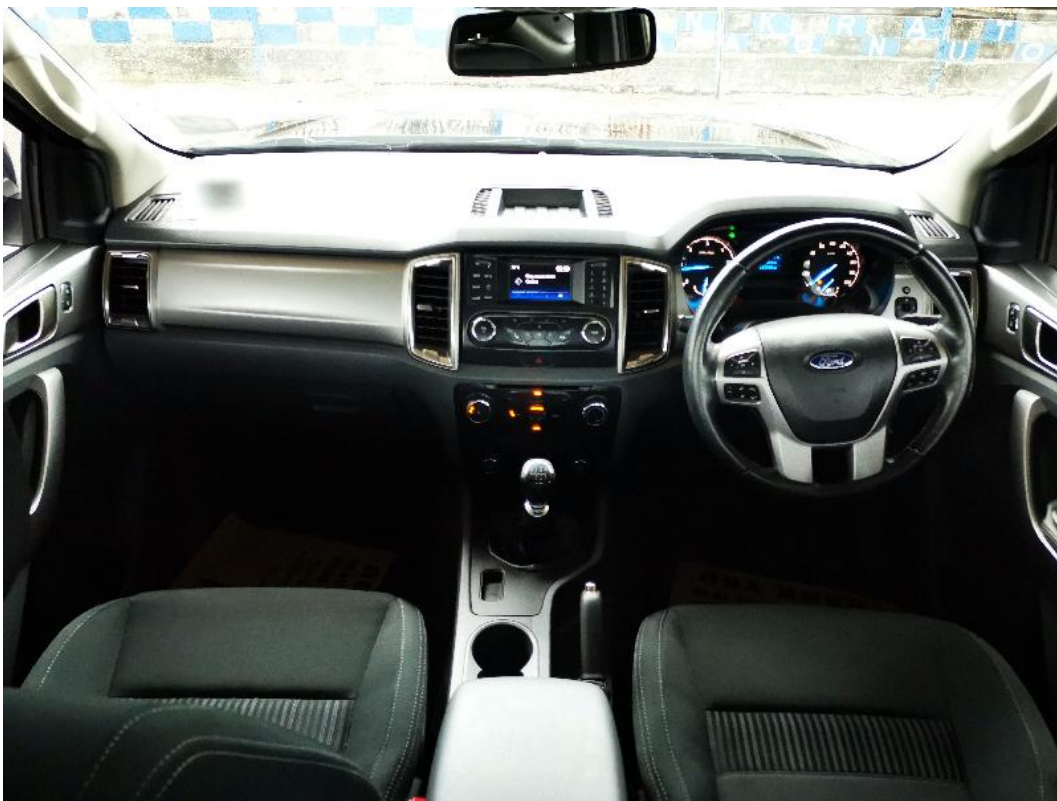
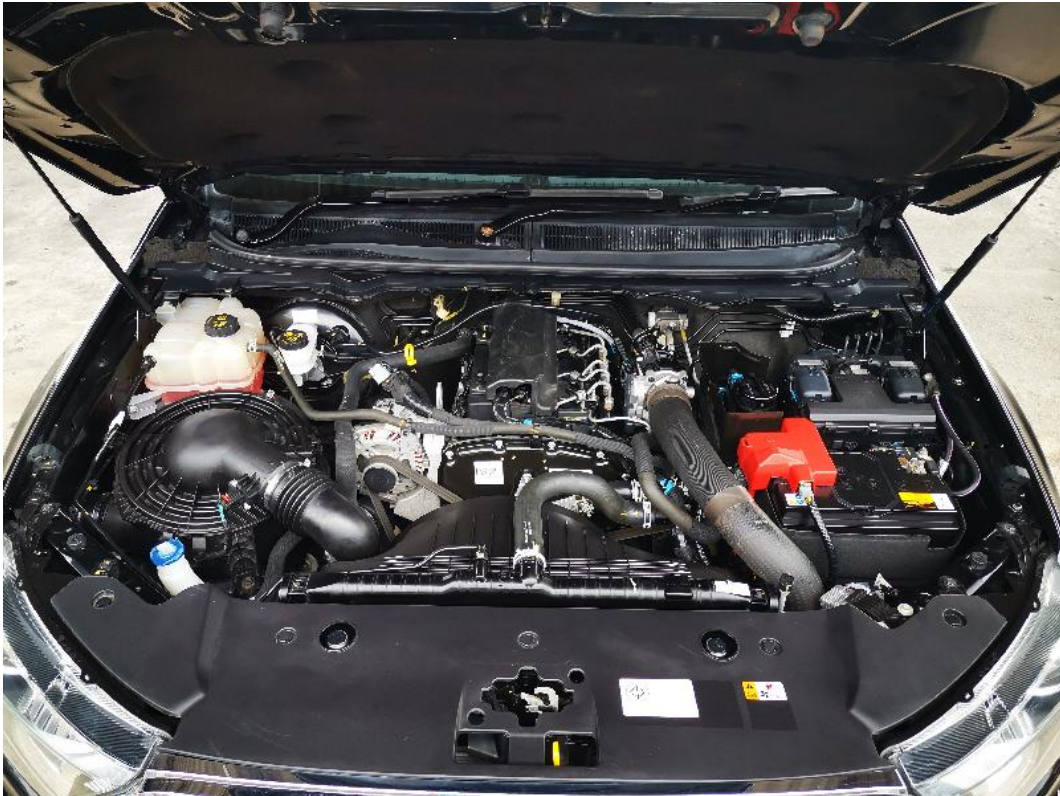
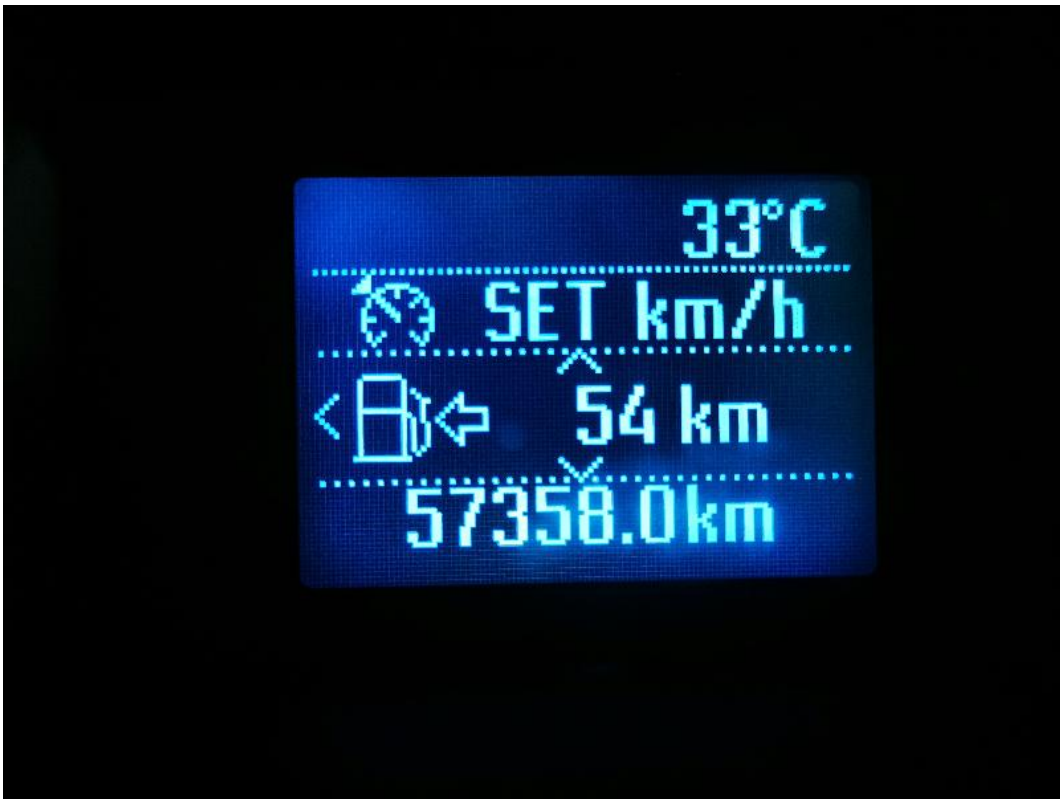
<p>Front left fender</p> <p>★★★★★</p>	<p>Bonnet / hood</p> <p>★★★★★</p>	<p>Front bumper</p> <p>★★★★★</p>	<p>Front right fender</p> <p>★★★★☆</p>	<p>[บันทึก]</p> <p>กระจกข้างขวา ไม่มีรอยขีดข่วน บางส่วน Set buck panel ถลอก มีขนาดเล็กมาก เล็กน้อย</p> <p>[หน้าต่าง]</p> <p>กระจกหน้ารถ หินกระเด็น บางส่วน</p> <p>[เบา]</p> <p>Left fog driving light หมอก ชูนมัว ทั้งหมด Right fog driving light หมอก ชูนมัว ทั้งหมด</p> <p>[ภายใน]</p> <p>ห้องของ สกปรก.รอยขีดข่วน บางส่วน การขับชี่ รอยย่น.รอยขีดข่วน มี ที่เขี่ยบุหรี่,ที่วางเครื่องดื่ม รอยย่น.รอยขีดข่วน มี พื้นพรม คราบ SS พื้นพรม รอยย่น S Headliner คราบ SS Headliner รอยย่น M ตกแต่งอื่นๆ รอยย่น SS</p>
<p>Front left door</p> <p>★★★★★</p>			<p>Front right door</p> <p>★★★★★</p>	
<p>Front left tire, alloy wheel, wheel cover</p> <p>ร่องยางระดับ 5</p> <p>★★★★★</p>			<p>Front right tire, alloy wheel, wheel cover</p> <p>ร่องยางระดับ 5</p> <p>★★★★★</p>	
<p>Left side step / side spoiler</p> <p>★★★★★</p>			<p>Right side step / side spoiler</p> <p>★★★★★</p>

<p>Left back tire, alloy wheel, wheel cover</p> <p>ร่องยางระดับ 5</p> <p>★★★★★</p>			<p>Right front tire, alloy wheel, wheel cover</p> <p>ร่องยางระดับ 5</p> <p>★★★★★</p>	
<p>Rear left door</p> <p>★★★★★</p>			<p>Rear right door</p> <p>★★★★★</p>	
<p>Left wheel well (outer)</p> <p>★★★★★</p>			<p>Right wheel well (outer)</p> <p>★★★★★</p>	
<p>Roof</p> <p>★★★★★</p>	<p>Truck bed</p> <p>★★★★★</p>	<p>Back rear spoiler & under spoiler</p> <p>★★★★★</p>	<p>Back panel</p> <p>★★★★★</p>	
<p>Dashboard</p> <p>★★★★★</p>		<p>Steering wheel</p> <p>★★★★★</p>		
<p>Front left seat</p> <p>★★★★★</p>		<p>Front right seat</p> <p>★★★★☆</p>		
<p>Front and back left door trim</p> <p>★★★★★</p>		<p>Front and back right door trim</p> <p>★★★★★</p>		
<p>Rear seat</p> <p>★★★★★</p>		<p>Console</p> <p>★★★★★</p>		
		<p>Luggage room</p> <p>★★★★★</p>

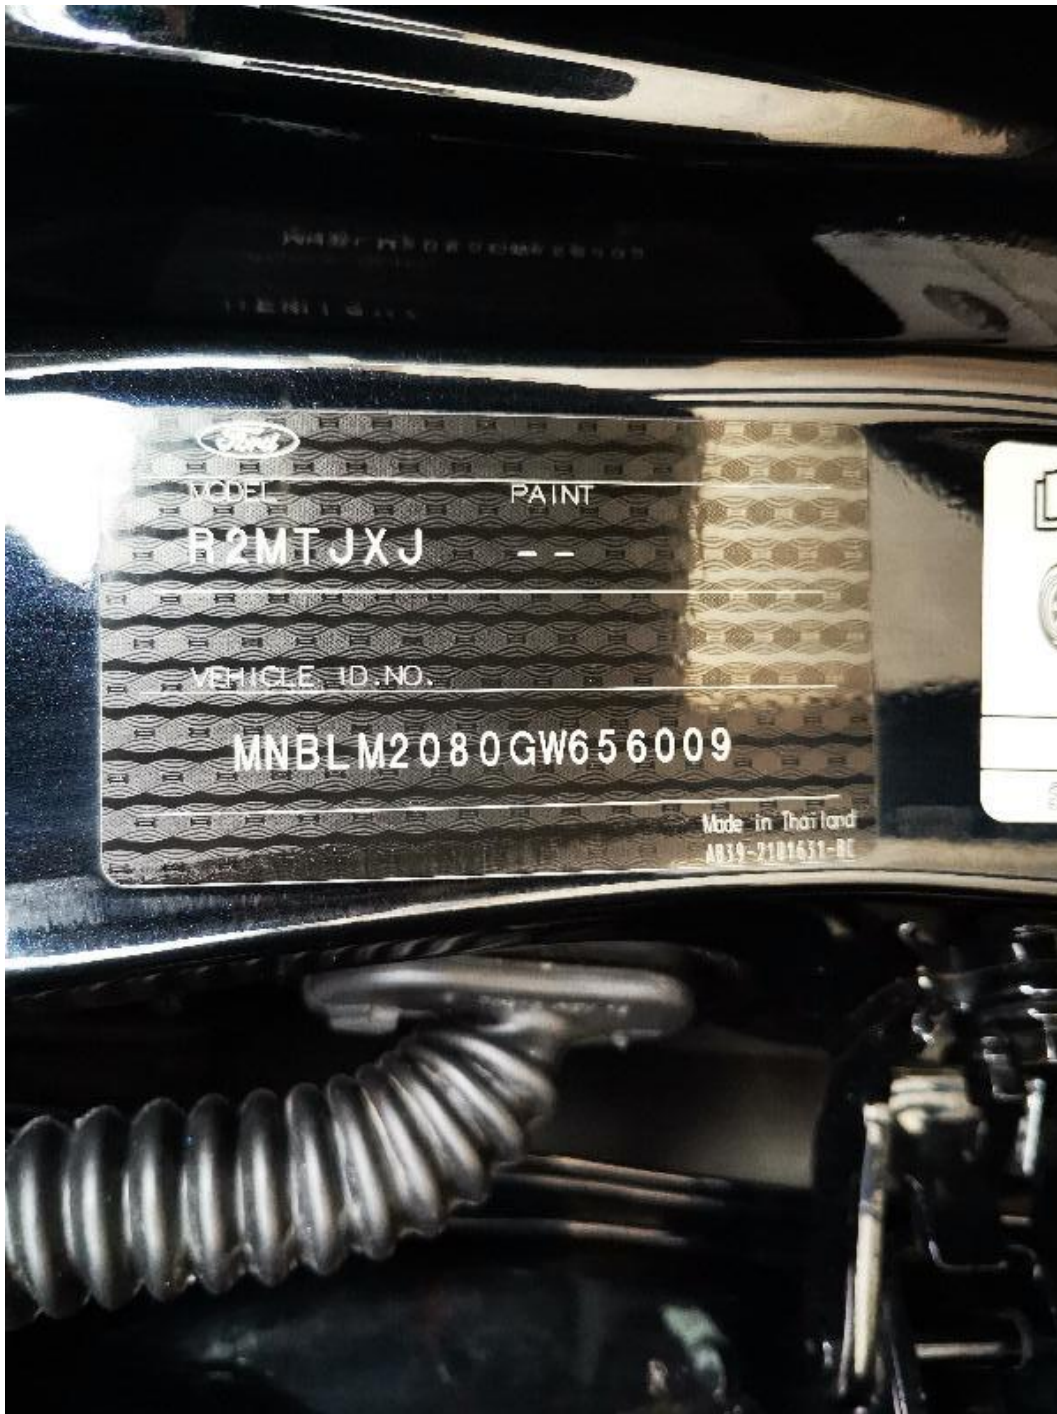
การวินิจฉัย CP 1

System Name	Status
ABS (Anti-Lock Braking System)	No Fault Code
ACM (Audio Control Module)	No Fault Code
APIM (Accessory Protocol Interface Module)	No Fault Code
BCMII (Body Control Module)	No Fault Code
FCDIM (Front Control/Display Interface Module)	No Fault Code
FCIM (Front Controls Interface Module)	No Fault Code
GWM (Gateway Module A)	No Fault Code
IPC (Instrument Panel Control Module)	No Fault Code
PAM (Parking Aid Module)	No Fault Code
PCM (Powertrain Control Module)	No Fault Code
PSCM (Power Steering Control Module)	No Fault Code
RCM (Restraint Control Module)	No Fault Code
RTM (Radio Transceiver Module)	No Fault Code

System Name	Status
APIM (Accessory Protocol Interface Module)	No Fault Code
BCMII (Body Control Module)	No Fault Code
FCDIM (Front Control/Display Interface Module)	No Fault Code
FCIM (Front Controls Interface Module)	No Fault Code
GWM (Gateway Module A)	No Fault Code
IPC (Instrument Panel Control Module)	No Fault Code
PAM (Parking Aid Module)	No Fault Code
PCM (Powertrain Control Module)	No Fault Code
PSCM (Power Steering Control Module)	No Fault Code
RCM (Restraint Control Module)	No Fault Code
RTM (Radio Transceiver Module)	No Fault Code
SCCM (Steering Column Control Module)	No Fault Code
