# U-Car Grading Report

# U-car Grading Report

| รุ่น | TOYOTA REVO 2.8 G D-CAB PRERUNNER | | |

| วันที่ตรวจสอบ | 2021/4/20 |

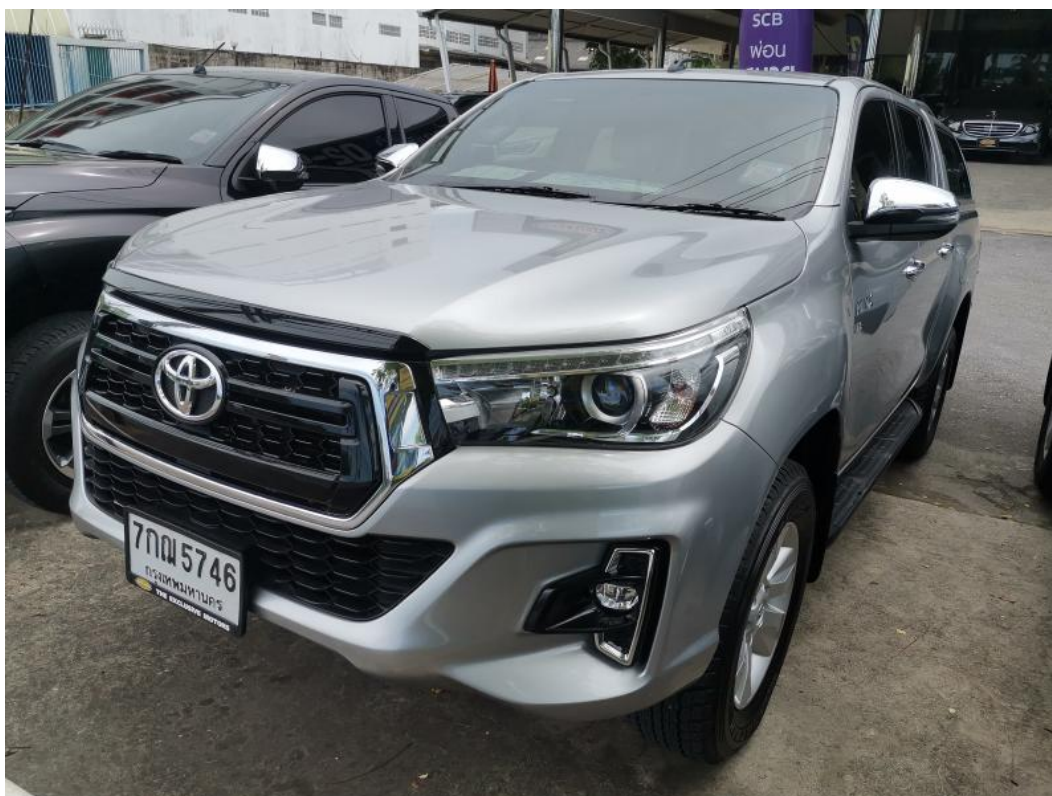
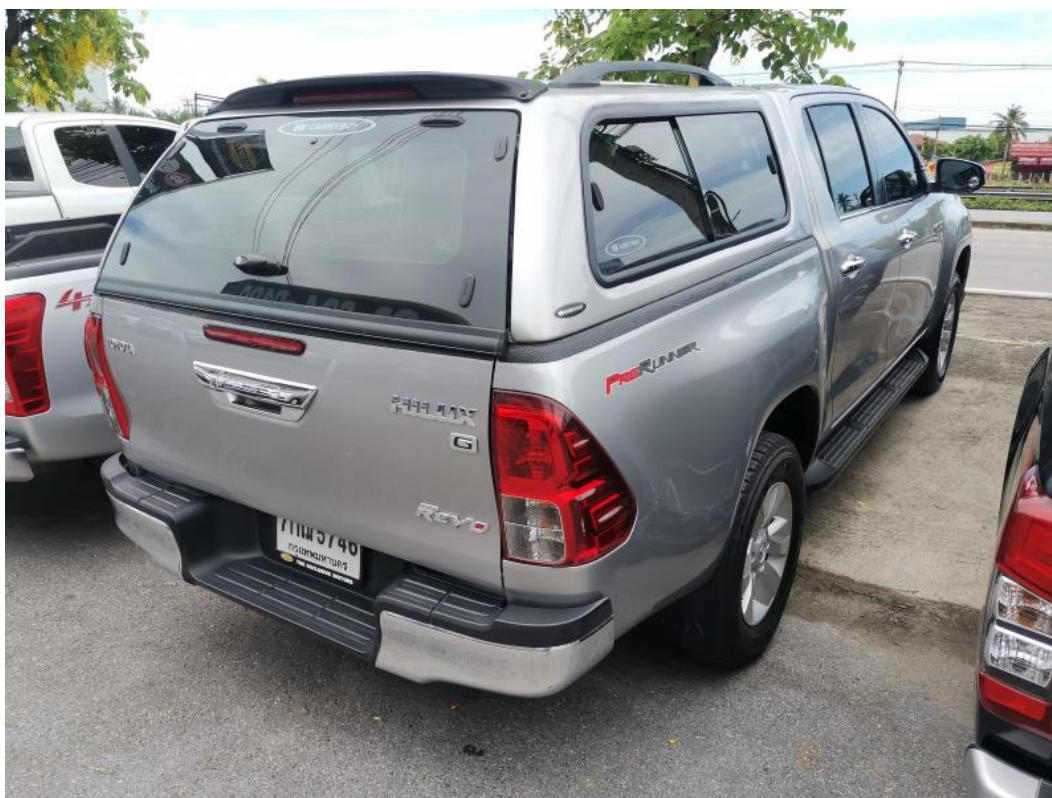
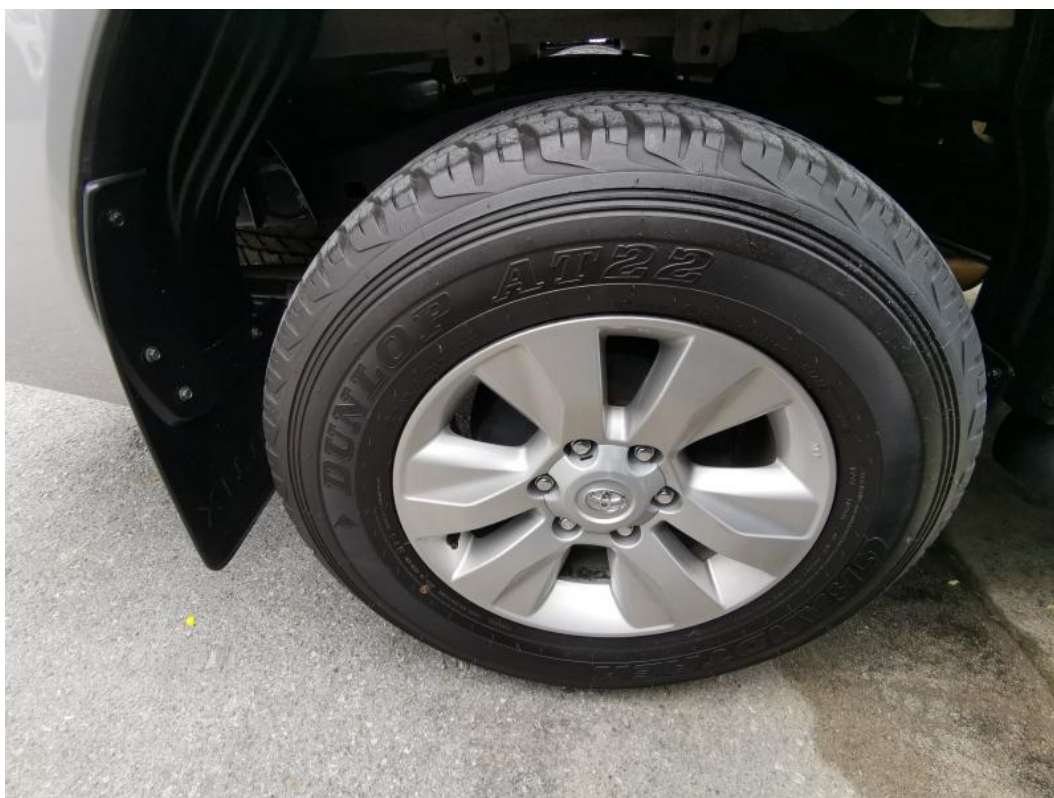
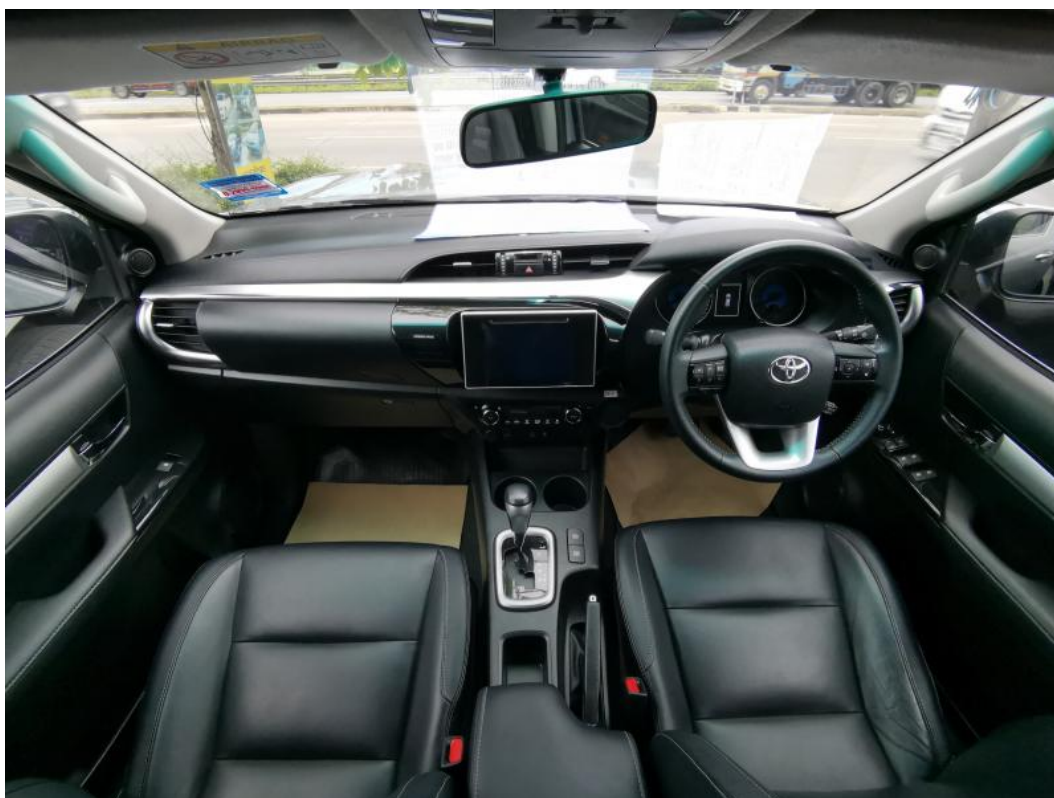
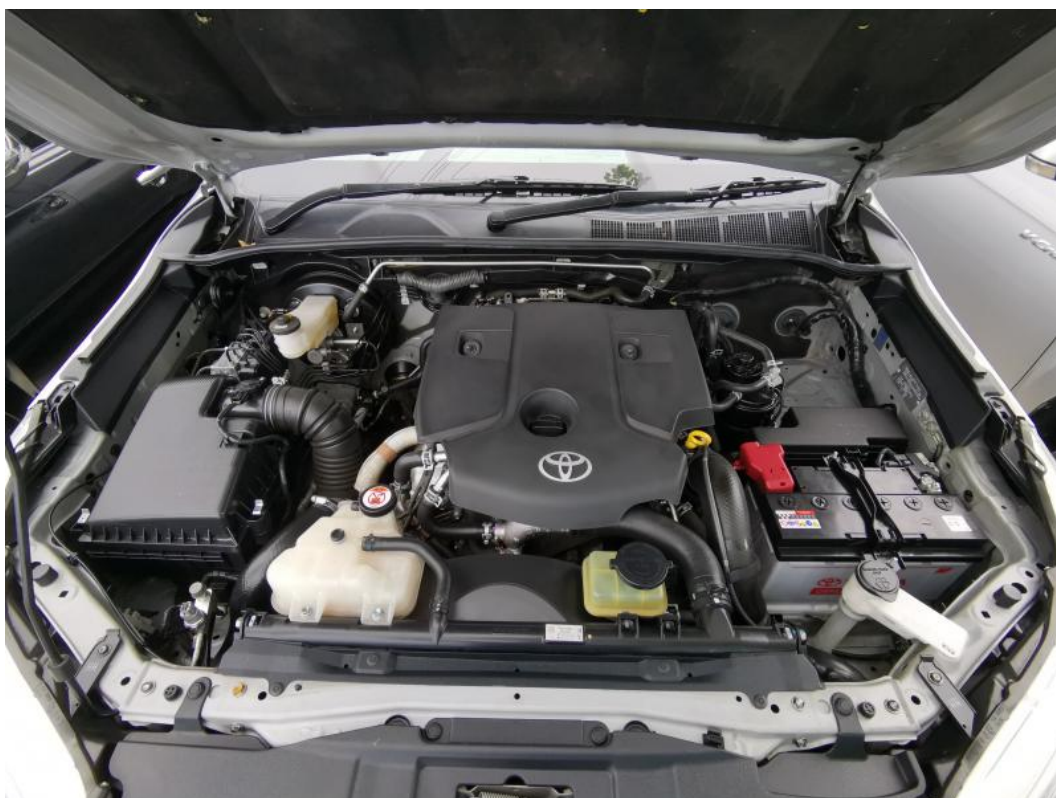
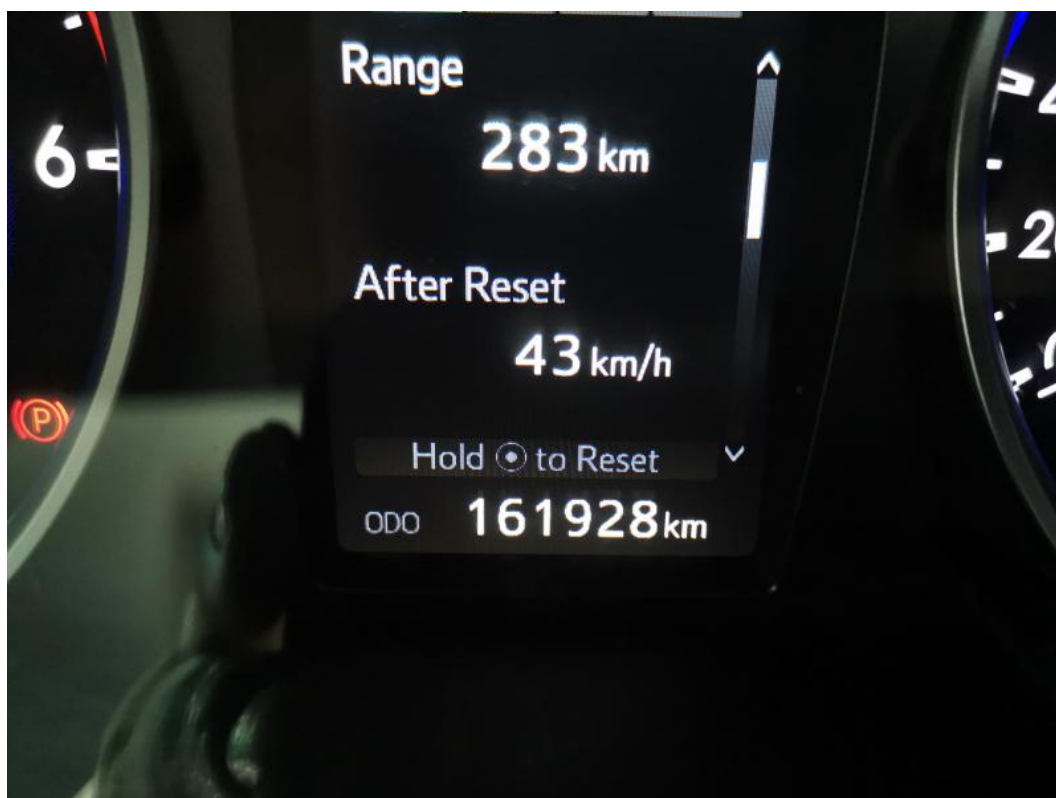
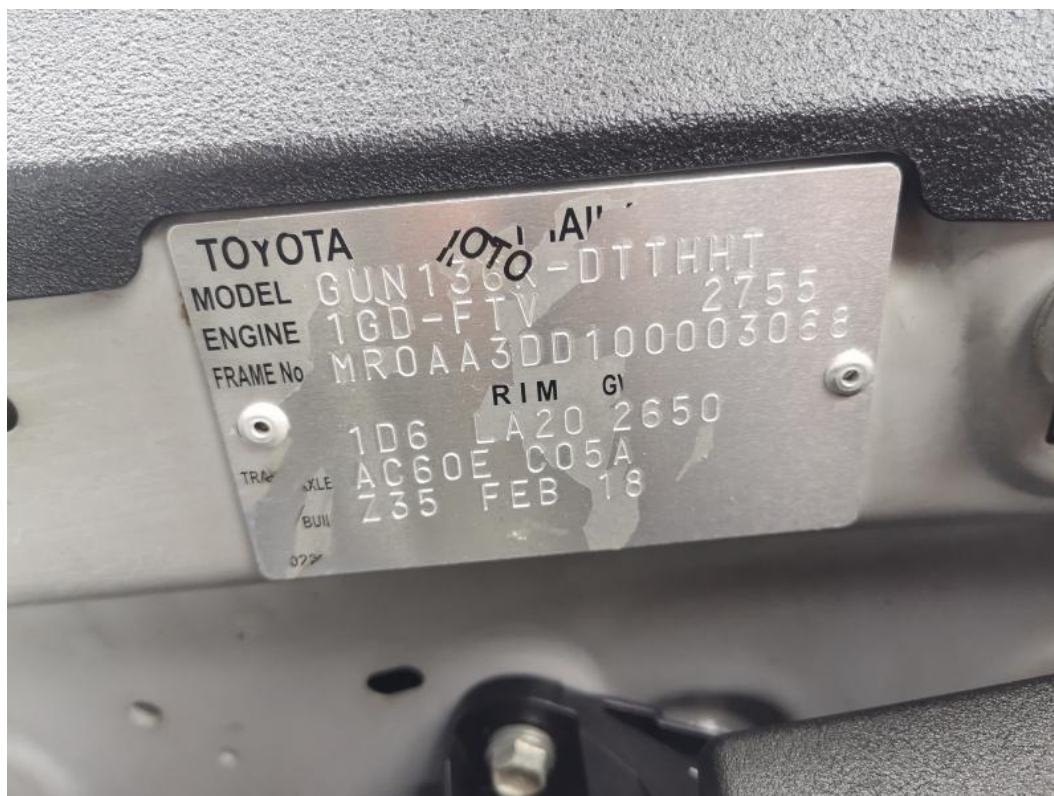
| วันที่ตรวจสอบ | 20 เมษายน 2564 | วันที่ตรวจสอบอีกครั้ง | |
|---|---|---|---|
| | | <p>[บันทึก]<br/>Set buck panel ทำเครื่องหมายจากงานโลหะ มี<br/>Set buck panel ดลอก มีขนาดเล็กมาก เล็กน้อย</p> <p>[หน้าต่าง]<br/>กระจกหน้ารถ หินกระเด็น บางส่วน</p> <p>[เบาะ]<br/>Right tail lens หมอก ขุ่นมัว บางส่วน</p> <p>[ภายใน]<br/>การขับซี รอยย่น,รอยขีดข่วน มี<br/>ตกแต่งอื่นๆ รอยขีดข่วน บางส่วน<br/>ตกแต่งอื่นๆ รอยย่น SS<br/>Headliner รอยย่น S</p> | |
