U-Car Grading Report

รายงานผลการตรวจเช็คสภาพรถยนต์
ภายใต้การดูแลของสมาคมการประเมินสภาพรถยนต์ประเทศไทย

รุ่น	TOYOTA HILUX 2.4 Extended cab		
สี	White	หมายเลขทะเบียน (Plate number)	ฝค7359
รุ่นปี	2016	เลขไมล์	79,339กม.
แบบ	เลขตัวถัง	MR0JB8CC501820170

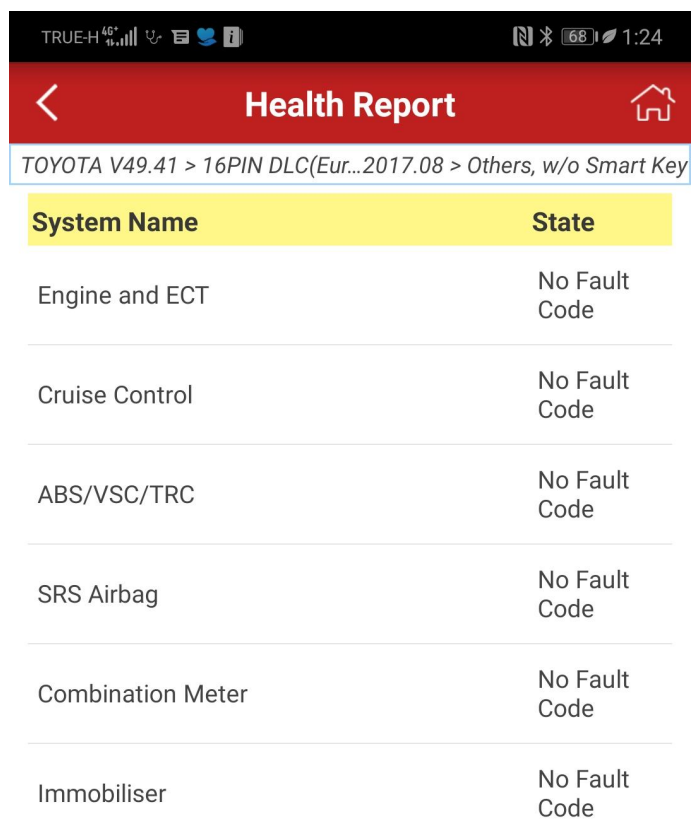
การวินิจฉัย CP 1

< Health Report >

TOYOTA V49.41 > 16PIN DLC(Eur...2017.08 > Others, w/o Smart Key

System Name	State
Engine and ECT	No Fault Code
Cruise Control	No Fault Code
ABS/VSC/TRC	No Fault Code
SRS Airbag	No Fault Code
Combination Meter	No Fault Code
Immobiliser	No Fault Code
