# U-Car Grading Report

# U-car Grading Report

รุ่น	MERCEDES-BENZ CLA250 2.0AMG		
สี	Silver	หมายเลขทะเบียน	(Plate number)
รุ่นปี	2014	เลขไมล์	63,740กม.
แบบ	เลขตัวถัง	WDD1173442N078818

วันที่ตรวจสอบ      2019/6/19

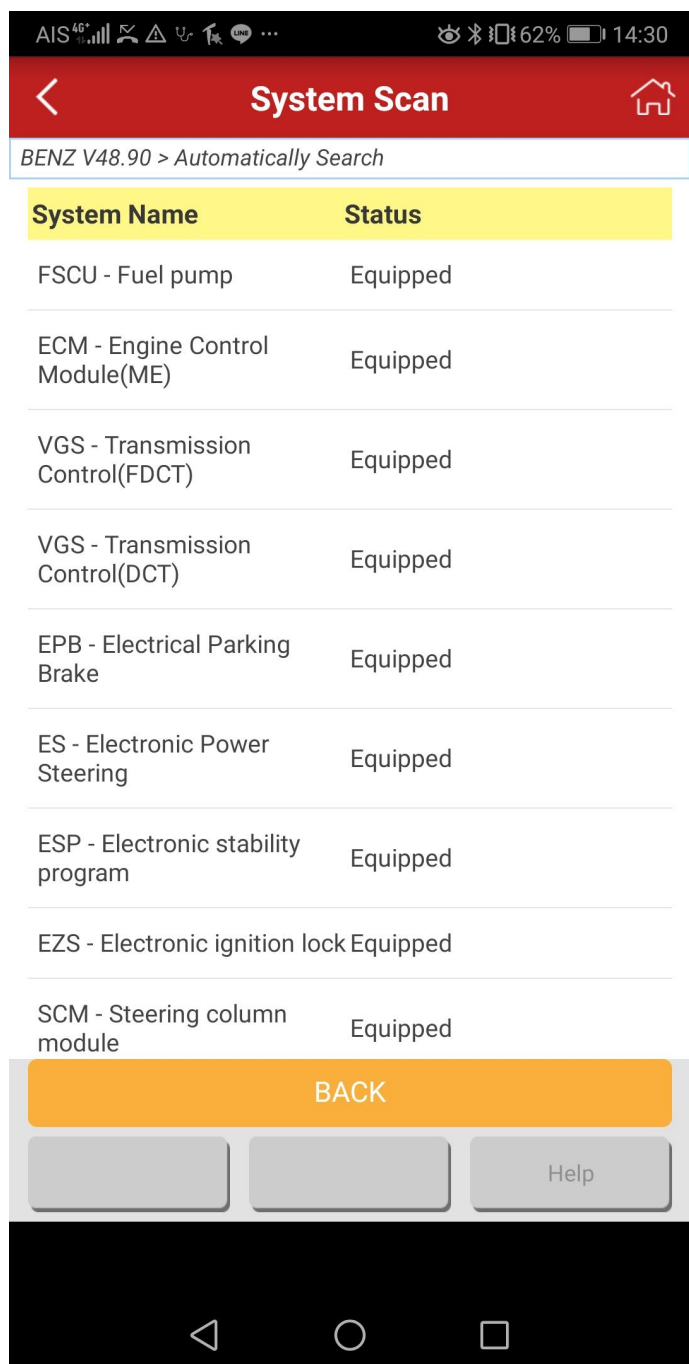
การวินิจฉัย CP 2

**System Scan**

BENZ V48.90 > Automatically Search

System Name	Status
FSCU - Fuel pump	Equipped
ECM - Engine Control Module(ME)	Equipped
VGS - Transmission Control(FDCT)	Equipped
VGS - Transmission Control(DCT)	Equipped
EPB - Electrical Parking Brake	Equipped
ES - Electronic Power Steering	Equipped
ESP - Electronic stability program	Equipped
EZS - Electronic ignition lock	Equipped
SCM - Steering column module	Equipped
