# U-Car Grading Report

หนังสือรับรอง โดย GOO INSPECTION

| รุ่น | SUZUKI SWIFT 1.2 RX | | |

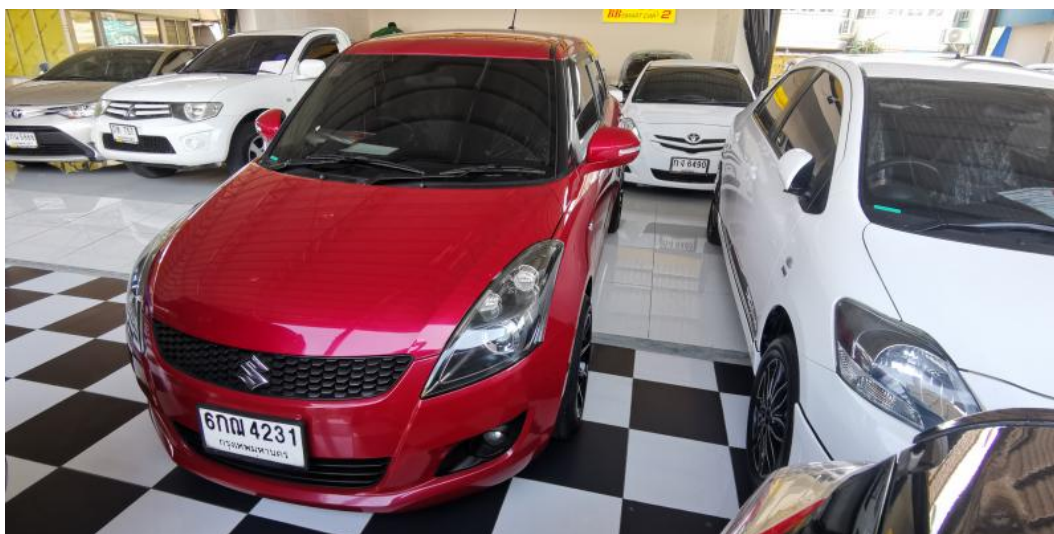
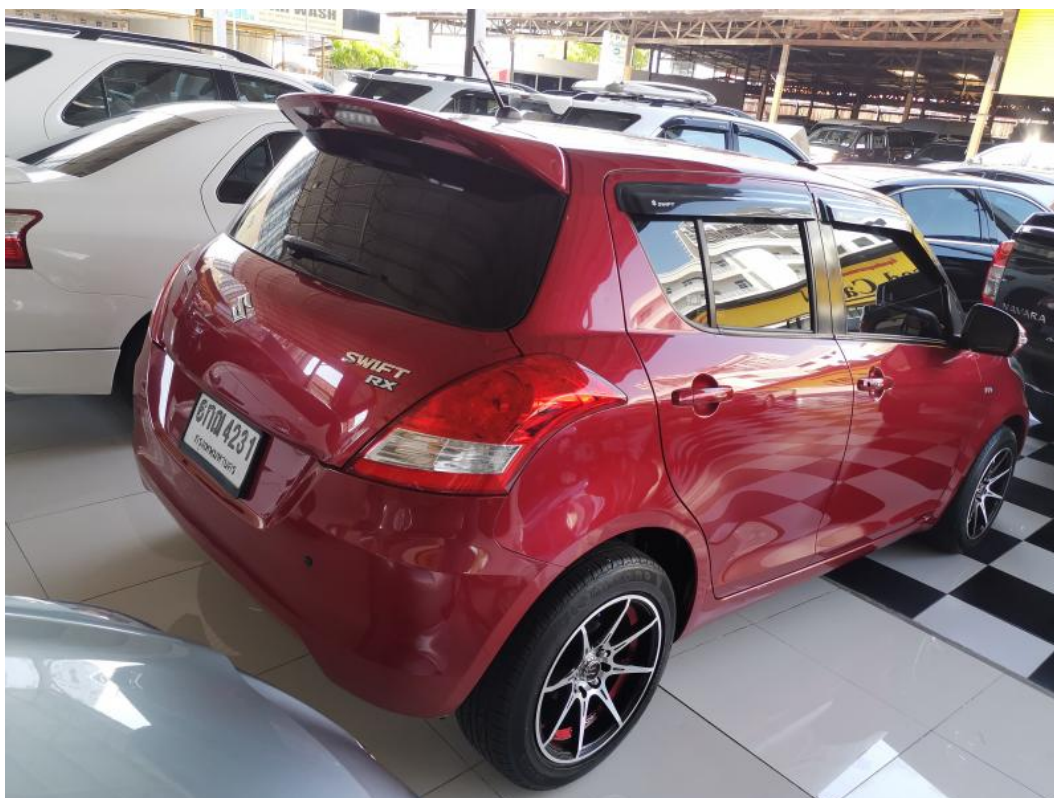
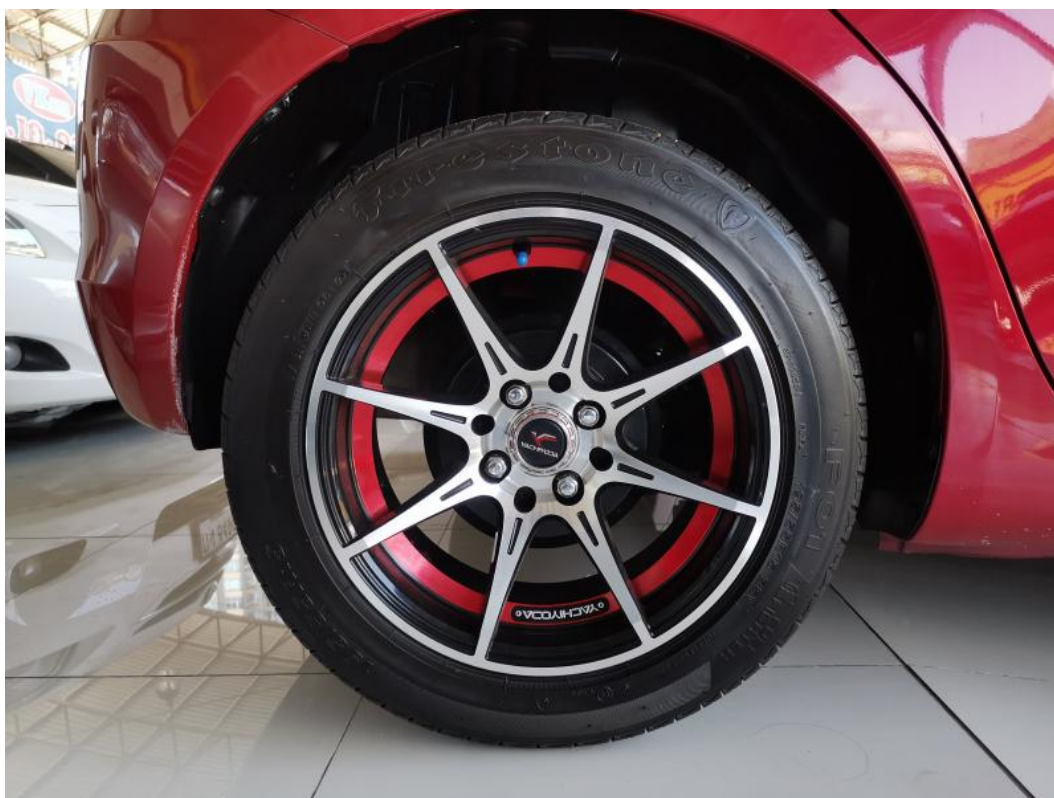
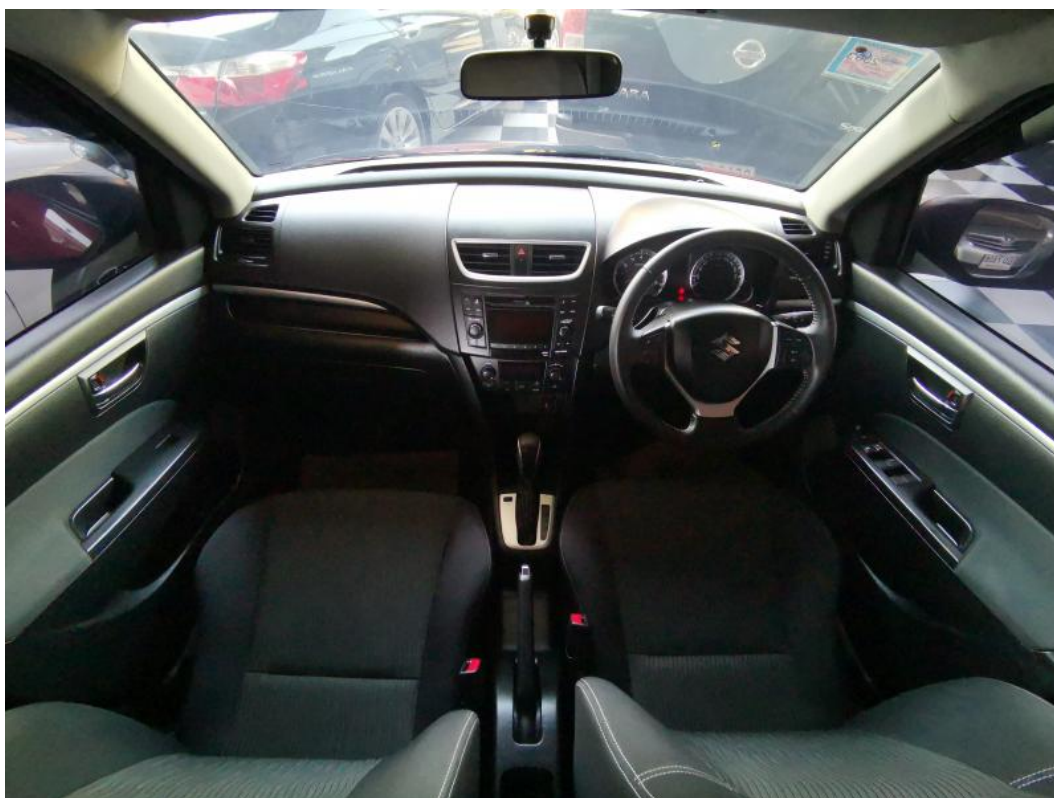
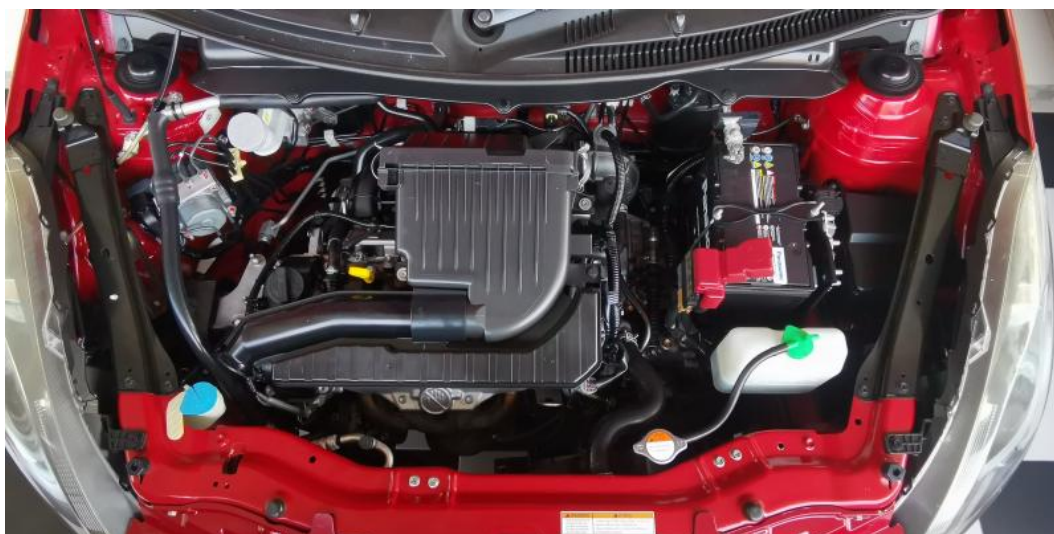
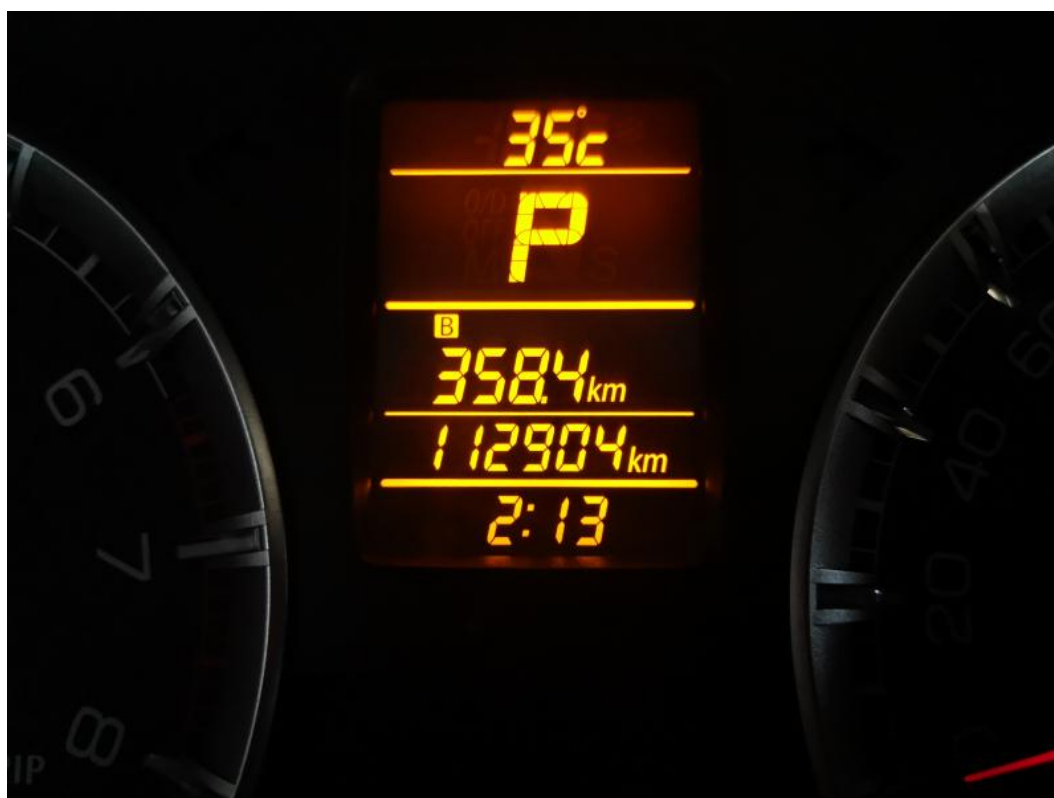
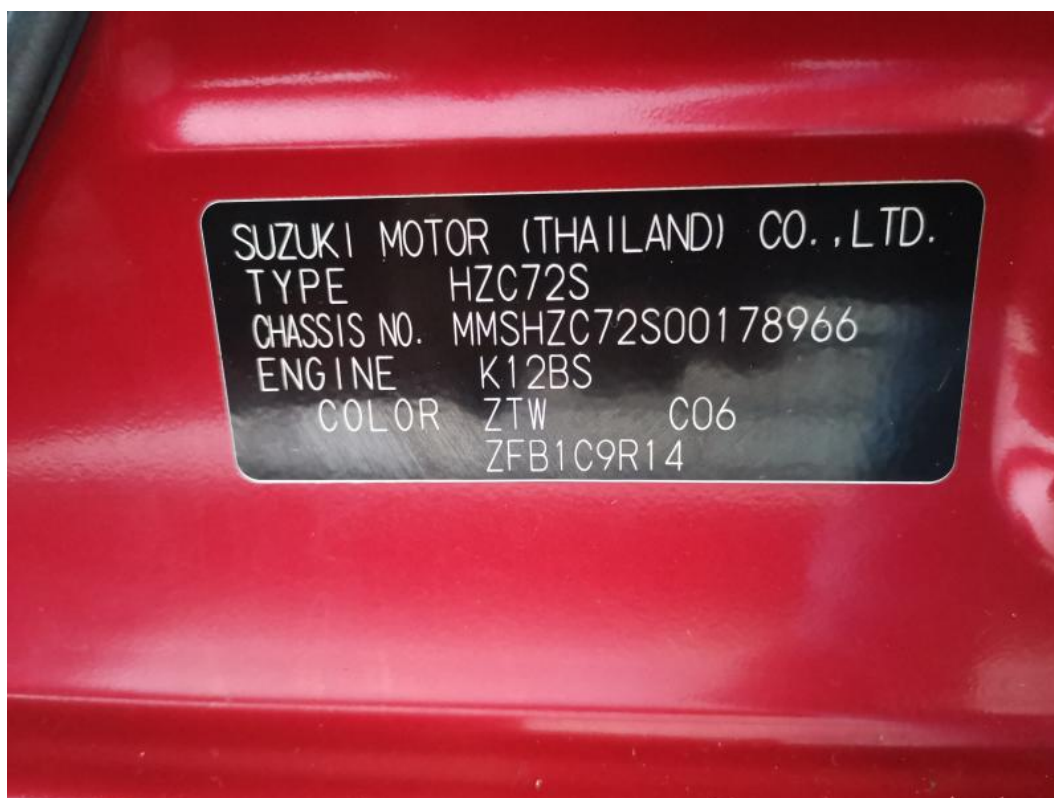
การวินิจฉัย CP 1

| Health Report | |
| ECM ( Engine Control Module ) | No Fault Code |
| TCM ( Transmission Control Module ) | No Fault Code |
| ABS ( Anti-Lock Braking System ) | No Fault Code |
| EPS ( Electronic Power Steering ) | No Fault Code |
| SRS ( Supplemental Inflatable Restraint System ) | No Fault Code |
