U-Car Grading Report

รายงานผลการตรวจเช็คสภาพรถยนต์
ภายใต้การดูแลของสมาคมการประเมินสภาพรถยนต์ประเทศไทย

รุ่น	TOYOTA YARIS		
สี	White	หมายเลขทะเบียน (Plate number)	กพ2030
รุ่นปี	2014	เลขไมล์	130,177กม.
แบบ	เลขตัวถัง	MR2K39F3701055604

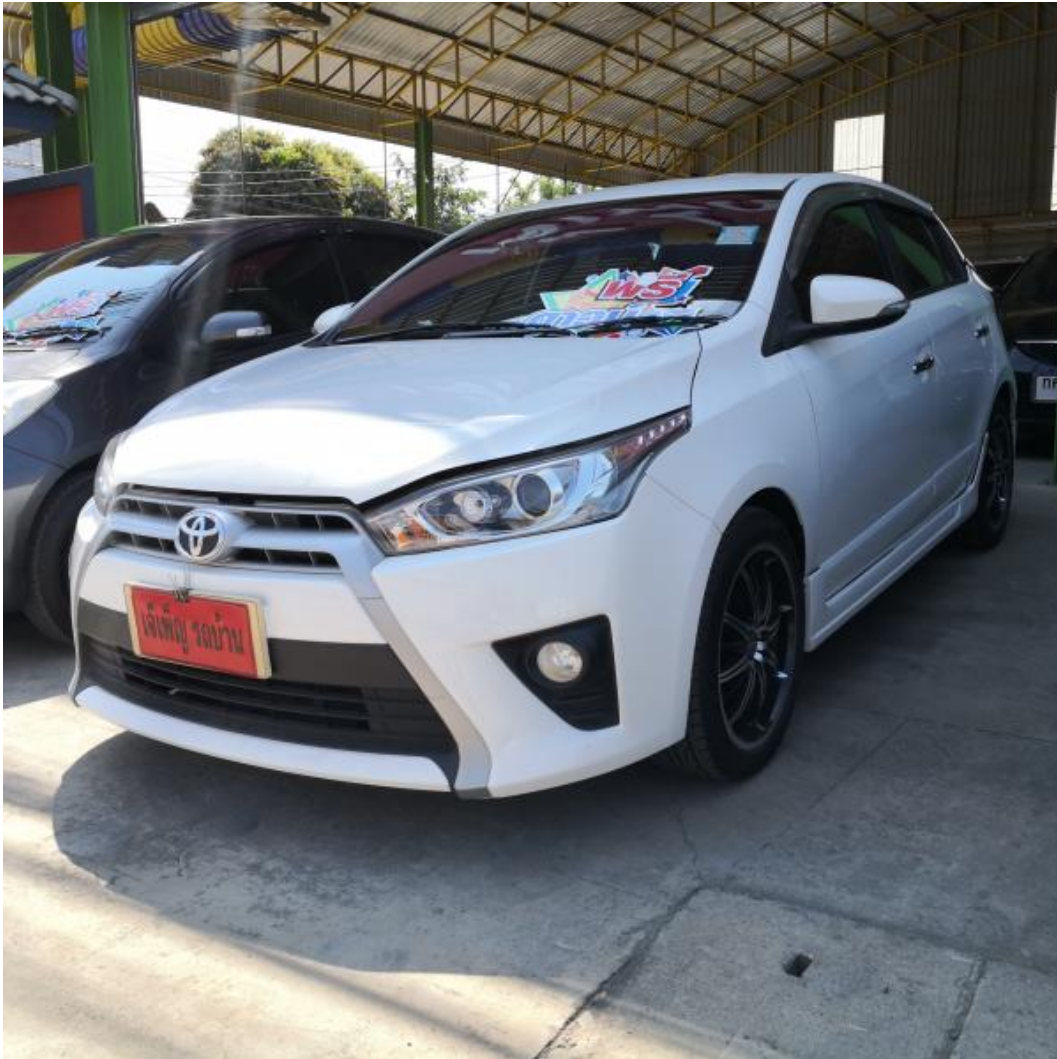
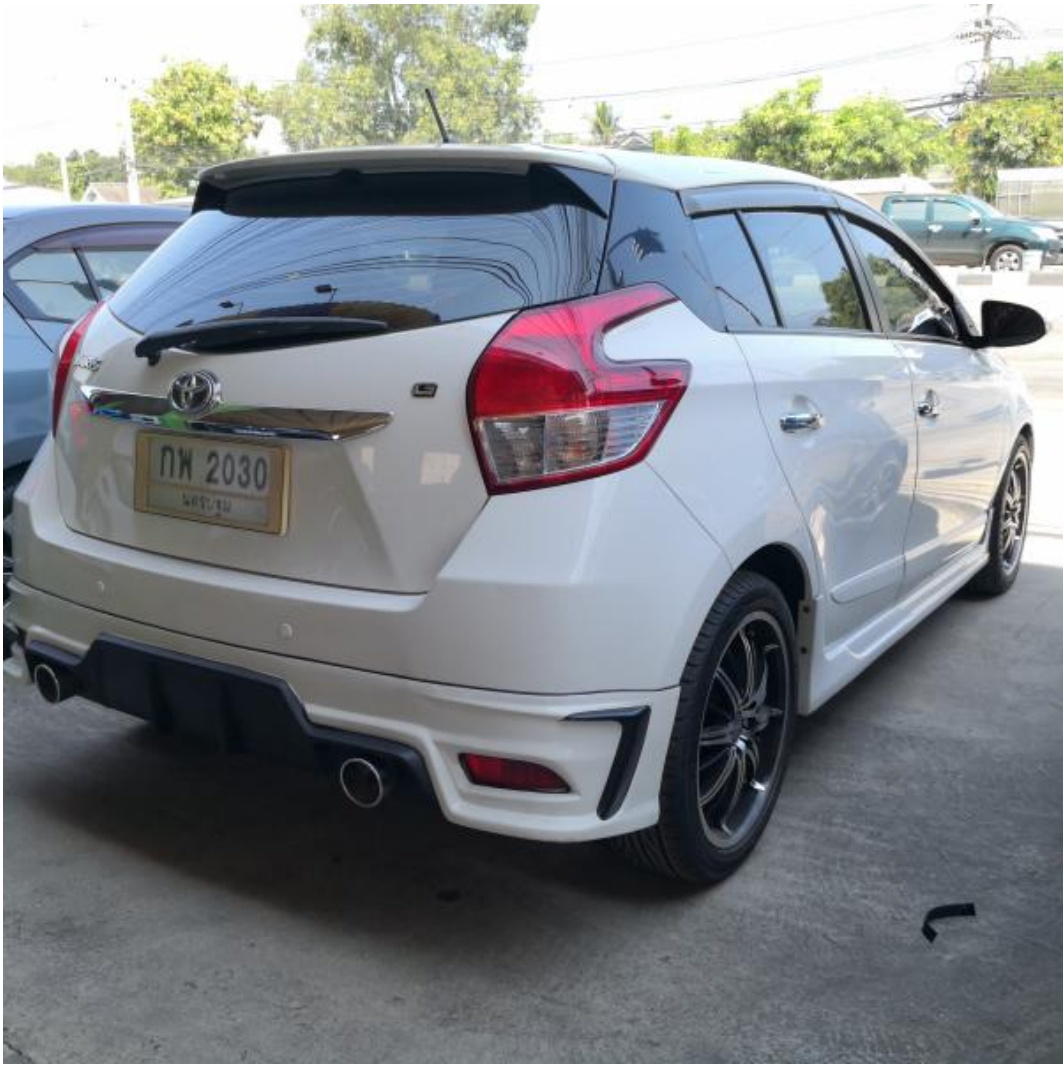
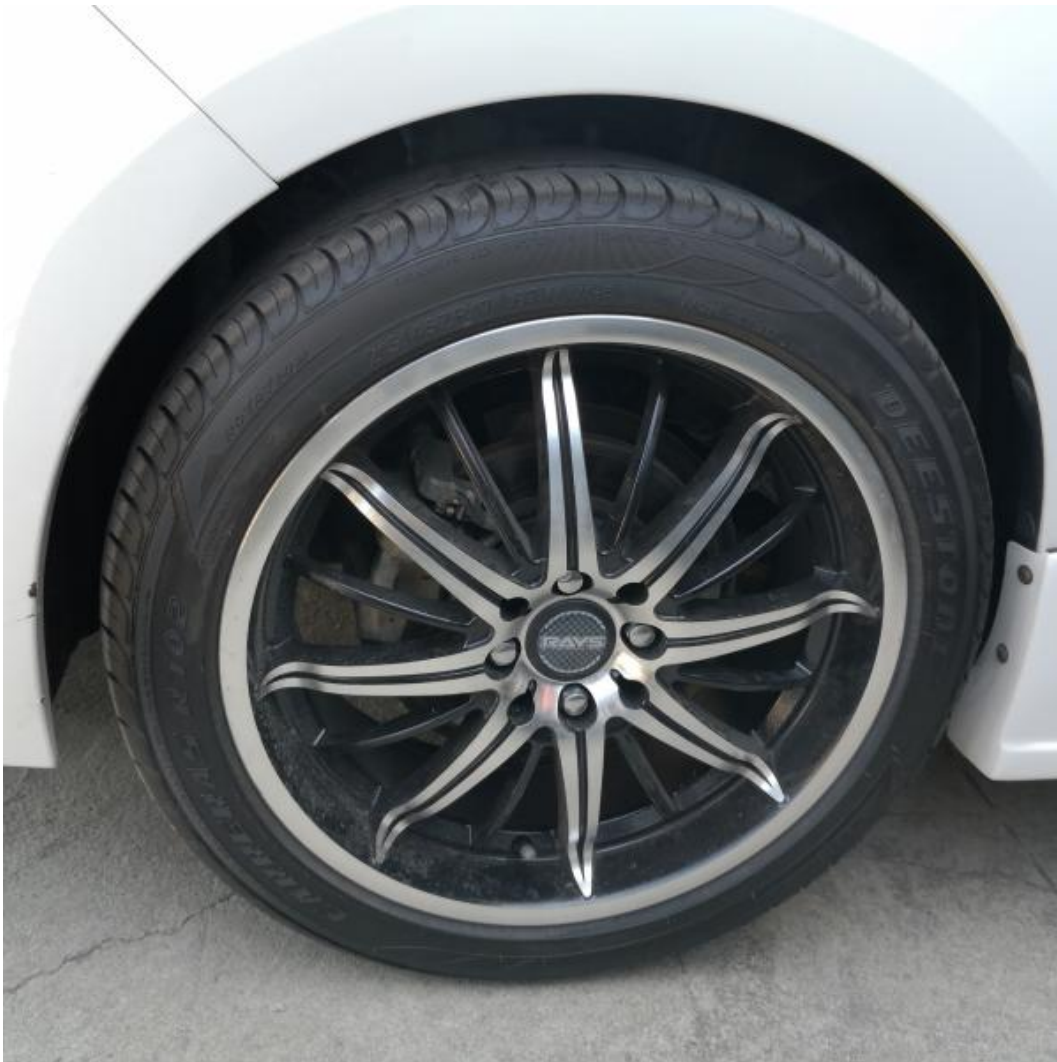
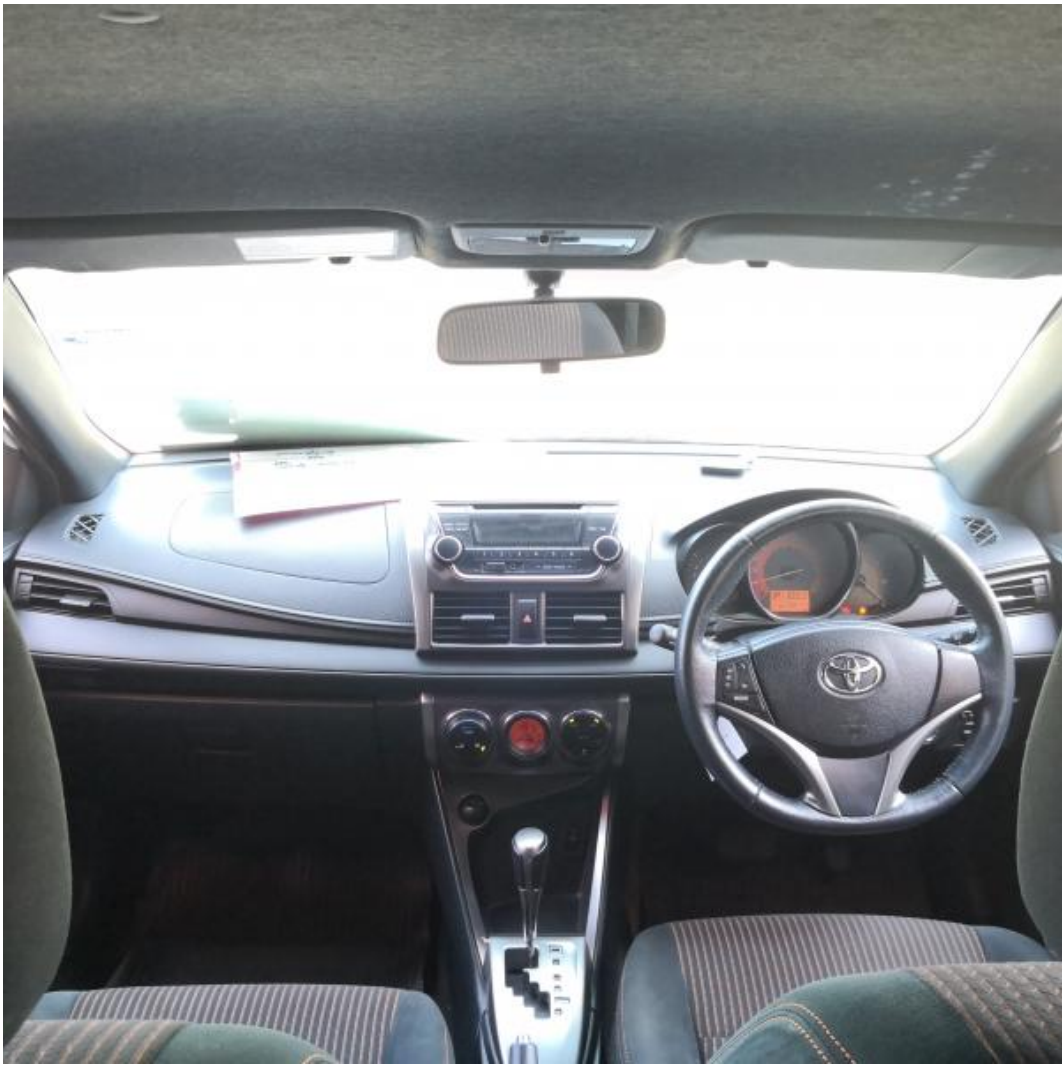
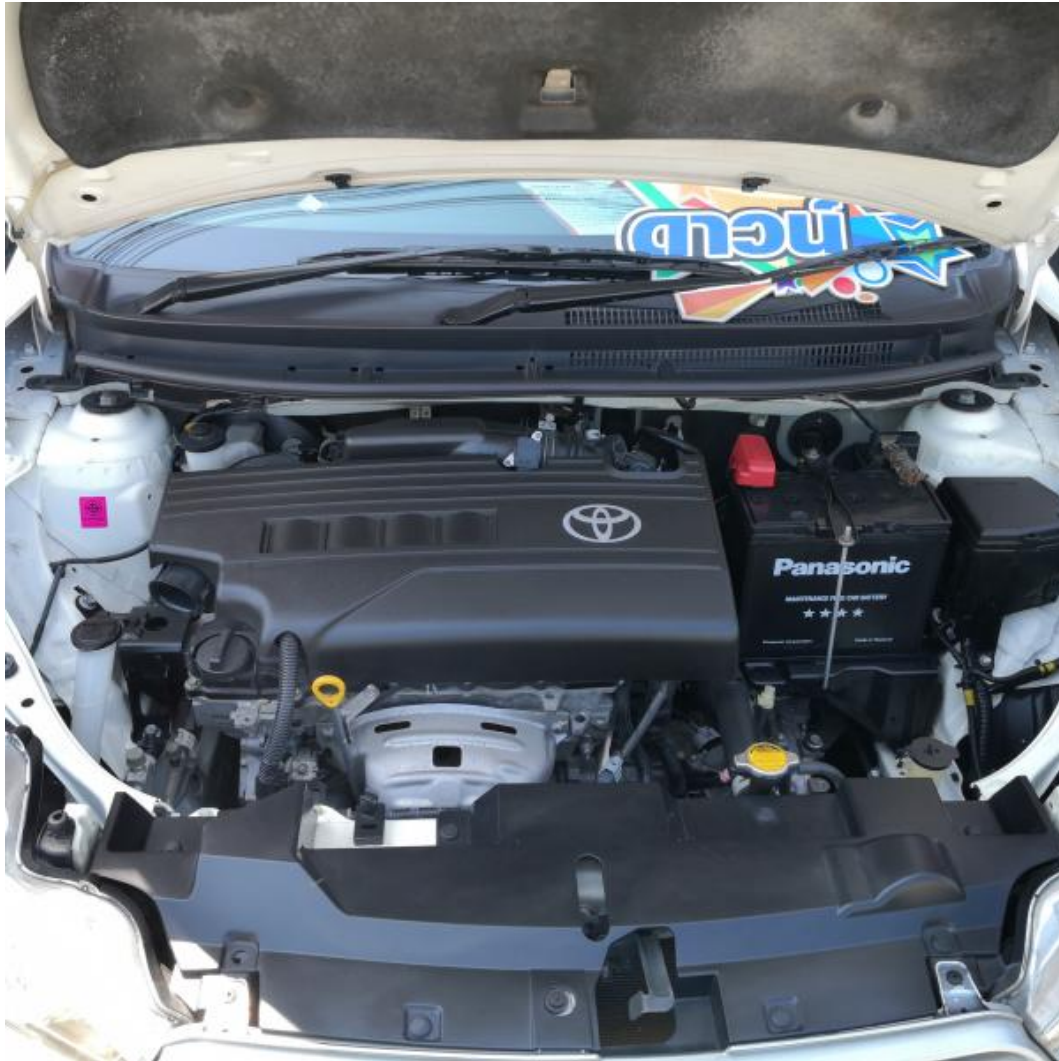
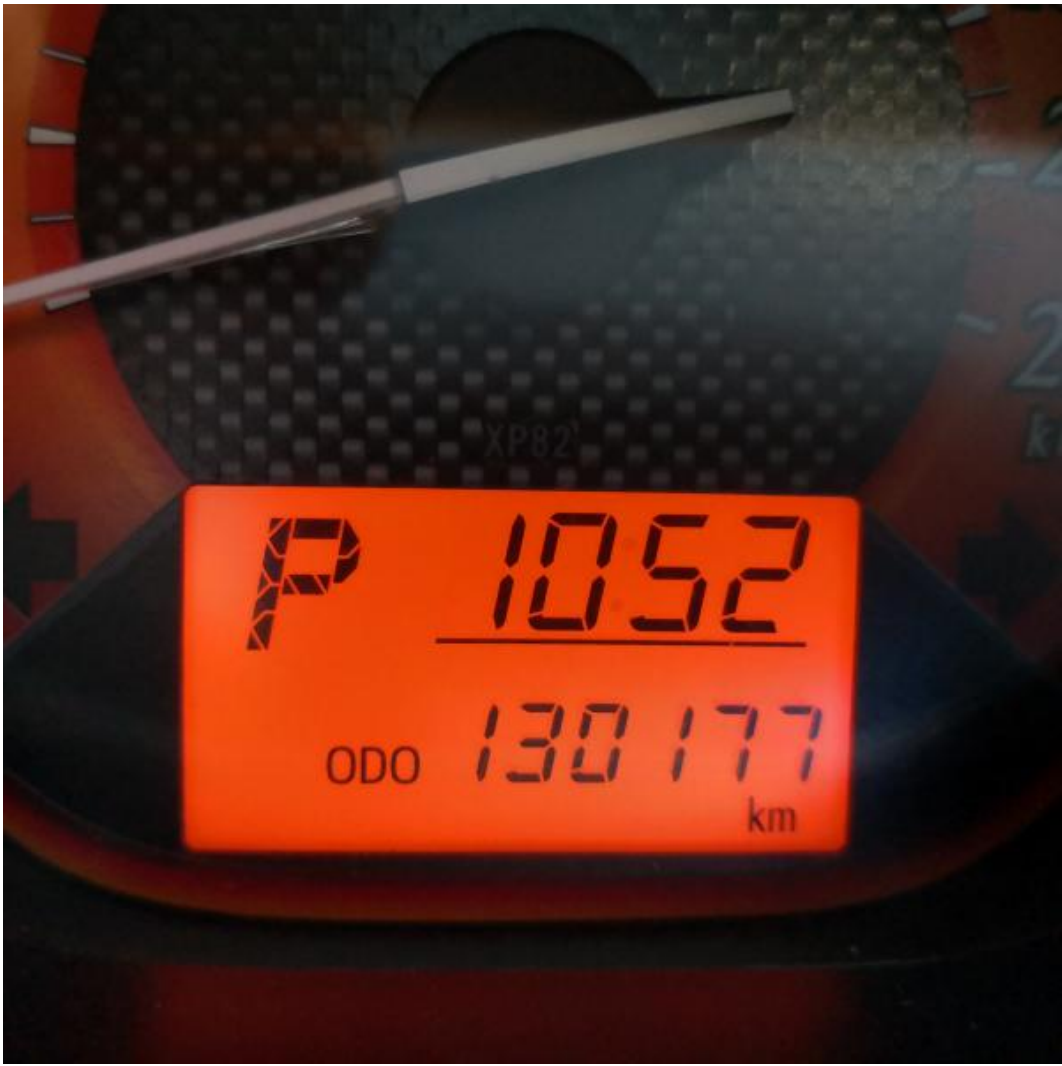
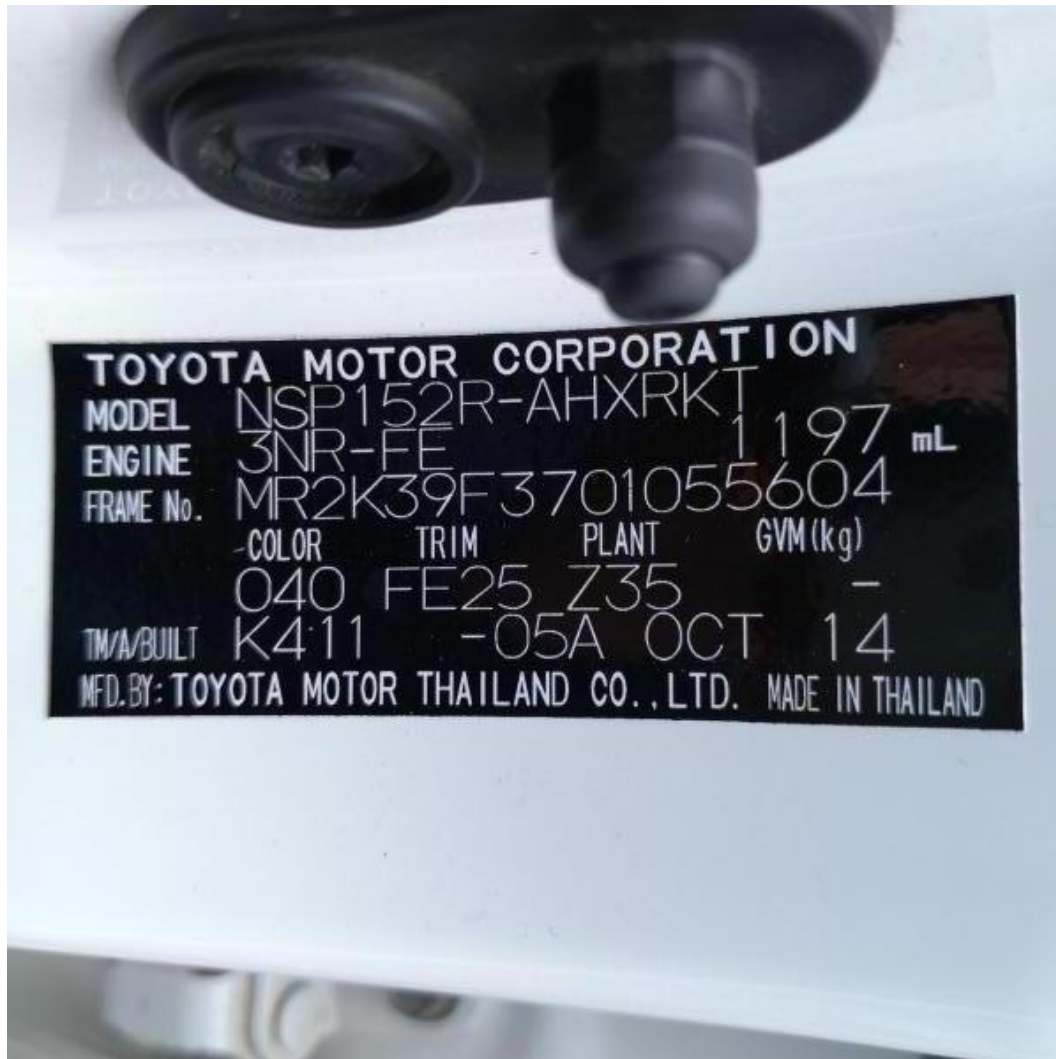
<p>Front left fender</p> <p>★★★★★</p>	<p>Bonnet / hood</p> <p>★★★★★</p>	<p>Front bumper</p> <p>★★★★★</p>	<p>Front right fender</p> <p>★★★★★</p>	<p>[สถานที่ให้บริการซ่อม]</p> <p>Centre Pillar(Left Side) เปลี่ยน</p> <p>[บันทึก]</p> <p>Door handle ถลอก มี</p> <p>[หน้าต่าง]</p> <p>กระจกหน้ารถ หินกระเด็น บางส่วน</p> <p>[ภายใน]</p> <p>การขัดสี รอยย่น,รอยขีดข่วน มี</p> <p>พนักพิง คราบ S</p> <p>ตักแต่งอื่นๆ รอยขีดข่วน บางส่วน</p> <p>Headliner คราบ S</p> <p>พนักพิง รอยย่น S</p>
<p>Front left tire, alloy wheel, wheel cover</p> <p>ร่องยางระดับ 9</p> <p>★★★★★</p>			<p>Front right tire, alloy wheel, wheel cover</p> <p>ร่องยางระดับ 9</p> <p>★★★★★</p>	
<p>Front left door</p> <p>★★★★★</p>			<p>Front right door</p> <p>★★★★★</p>	
<p>Left side step / side spoiler</p> <p>★★★★★</p>	<p>Right side step / side spoiler</p> <p>★★★★★</p>			
<p>Rear left door</p> <p>★★★★★</p>	<p>Rear right door</p> <p>★★★★★</p>			
<p>Left back tire, alloy wheel, wheel cover</p> <p>ร่องยางระดับ 9</p> <p>★★★★★</p>	<p>Right front tire, alloy wheel, wheel cover</p> <p>ร่องยางระดับ 9</p> <p>★★★★★</p>

<p>Left back fender</p> <p>★★★★★</p>	<p>Right back fender</p> <p>★★★★★</p>			
<p>Roof</p> <p>★★★★★</p>	<p>Trunk lid / boot lid</p> <p>★★★★★</p>	<p>Back rear spoiler & under spoiler</p> <p>★★★★★</p>	<p>Back rear bumper</p> <p>★★★★★</p>	
<p>Dashboard</p> <p>★★★★★</p>	<p>Steering wheel</p> <p>★★★★☆</p>	<p>Front right seat</p> <p>★★★★★</p>	<p>Front and back right door trim</p> <p>★★★★★</p>	
<p>Front left seat</p> <p>★★★★★</p>	<p>Console</p> <p>★★★★★</p>	<p>Rear seat</p> <p>★★★★★</p>	<p>Luggage room</p> <p>★★★★★</p>	
<p>Front and back left door trim</p> <p>★★★★★</p>
