# U-Car Grading Report

รายงานผลการตรวจเช็คสภาพรถยนต์  
ภายใต้การดูแลของสมาคมการประเมินสภาพรถยนต์ประเทศญี่ปุ่น

| รุ่น | BMW 530e 2.0 | | |

| วันที่ตรวจสอบ | 2020/3/3 |

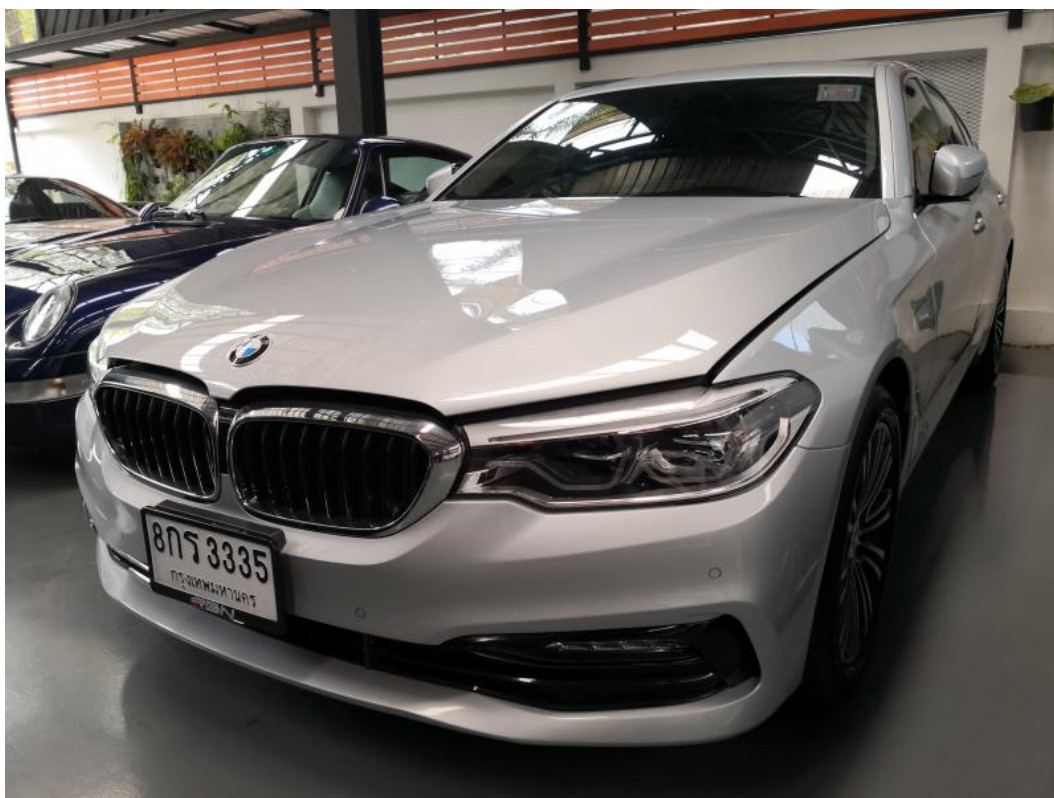
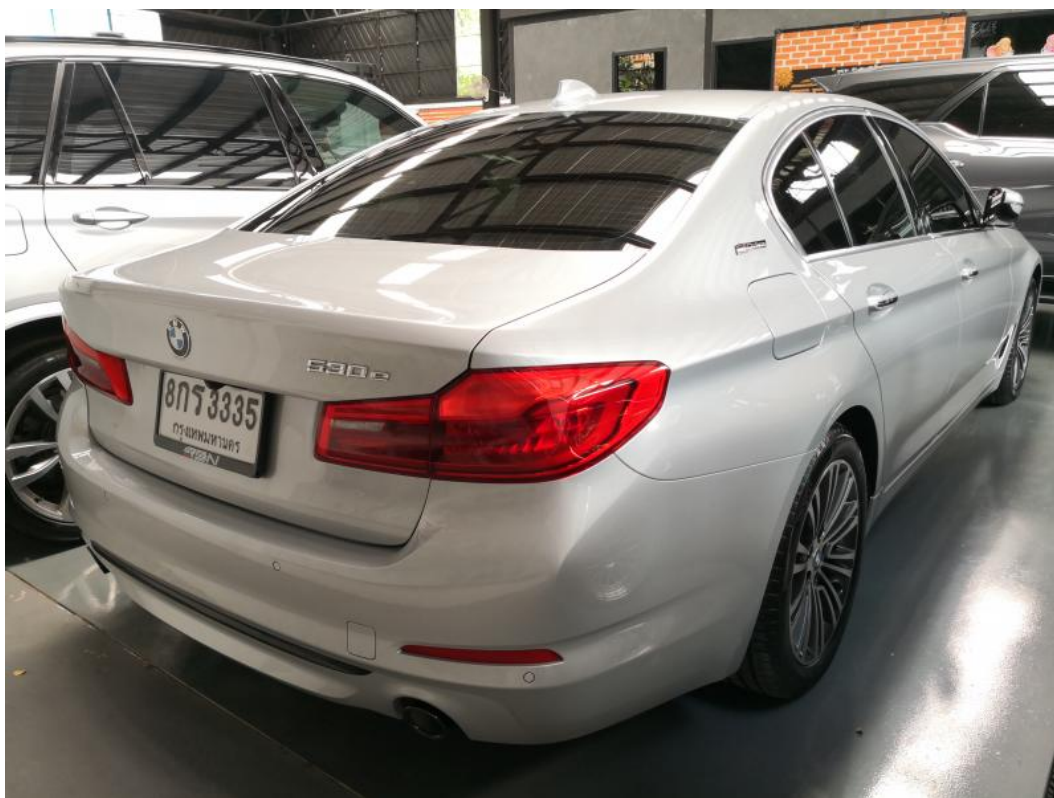
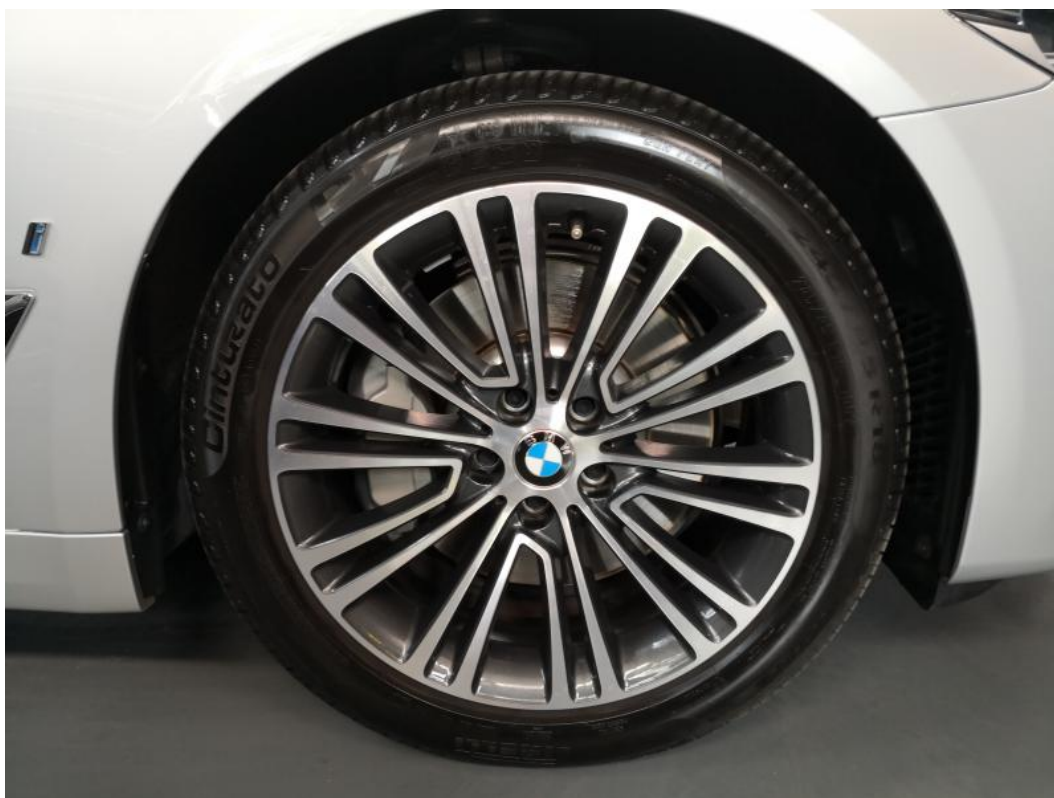
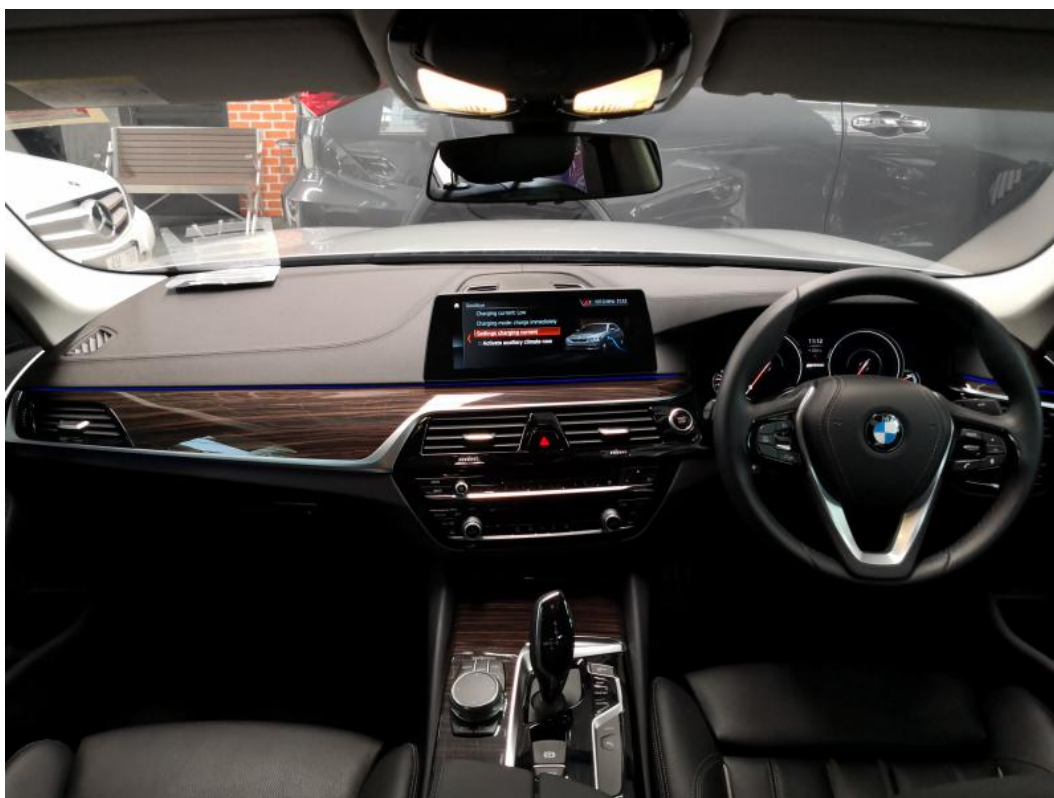
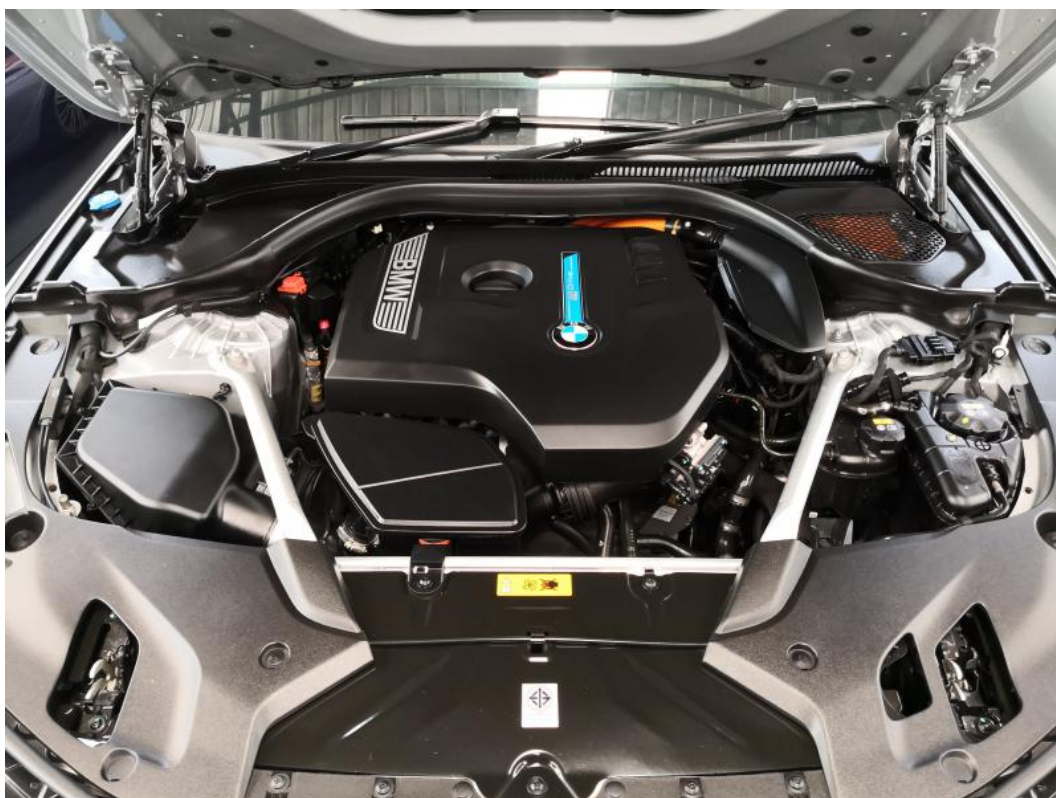
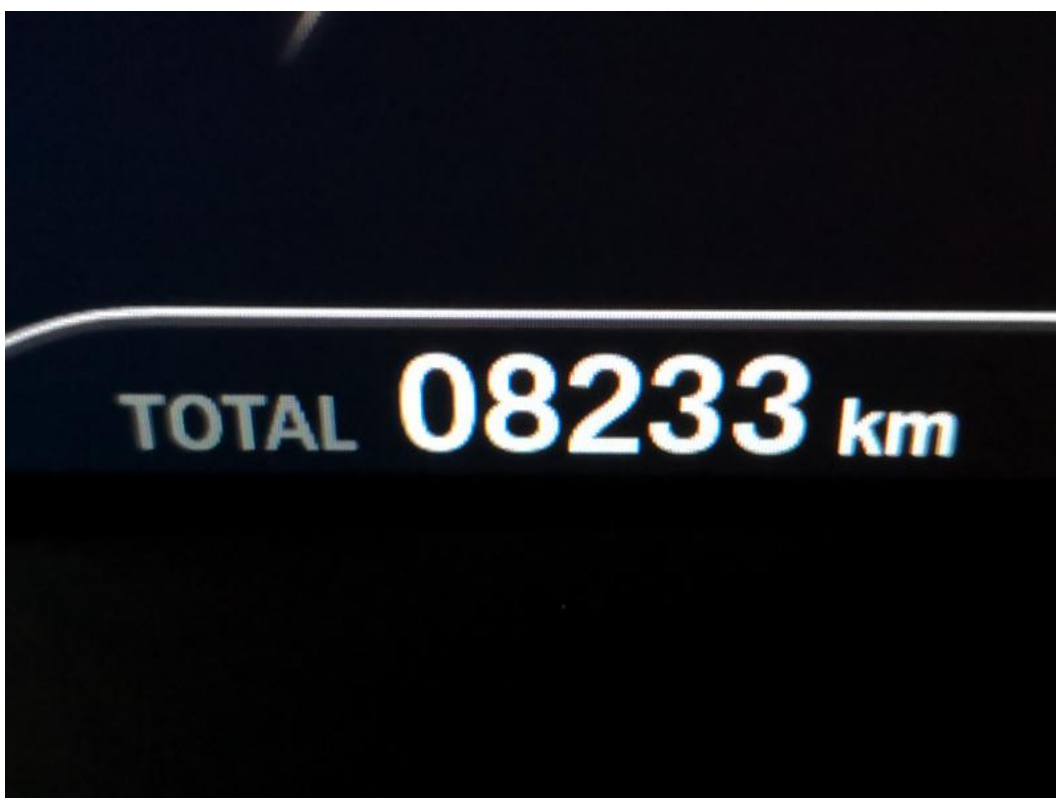
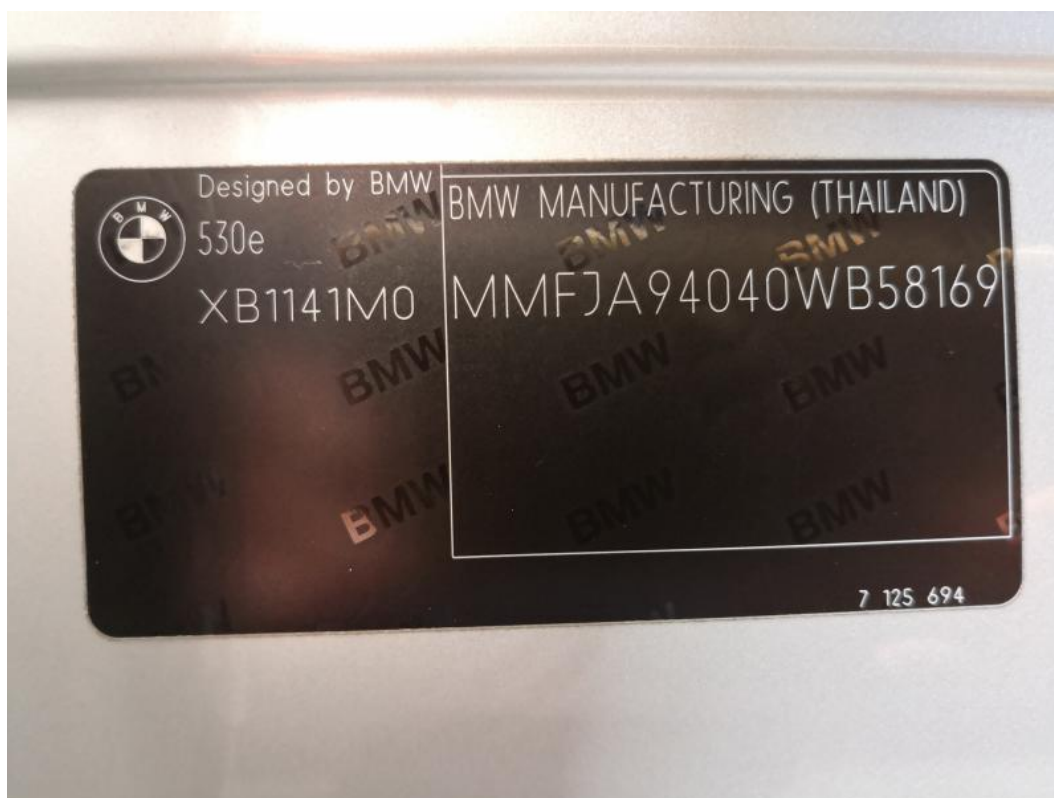
การวินิจฉัย CP 1

การวินิจฉัย CP 2

| Automatically Search | | Automatically Search | |
|---|---|---|---|
| CAS (Car Access System - CAS/FEM/BDC) | Find Fault Code 2 | CAS (Car Access System - CAS/FEM/BDC) | Find Fault Code 1 |
| ECM (Engine Control Module - DME/DDE) | Find Fault Code 3 | ECM (Engine Control Module - DME/DDE) | No Fault Code |
| SRS (Supplemental Inflatable Restraint System - AIRBAG/SGM-SIM) | Find Fault Code 1 | SRS (Supplemental Inflatable Restraint System - AIRBAG/SGM-SIM) | No Fault Code |
