U-Car Grading Report

รายงานผลการตรวจเช็คสภาพรถยนต์
ภายใต้การดูแลของสมาคมการประเมินสภาพรถยนต์ประเทศไทย

รุ่น	NISSAN MARCH 1.2VL		
สี	White	หมายเลขทะเบียน (Plate number)	3กม7873
รุ่นปี	2013	เลขไมล์	137,064กม.
แบบ	เลขตัวถัง	MNTFBUK13Z0324777

เครื่องยนต์	สภาพดี
วันที่ตรวจสอบ	2019/12/13
สาขา	84 Car center
ที่อยู่

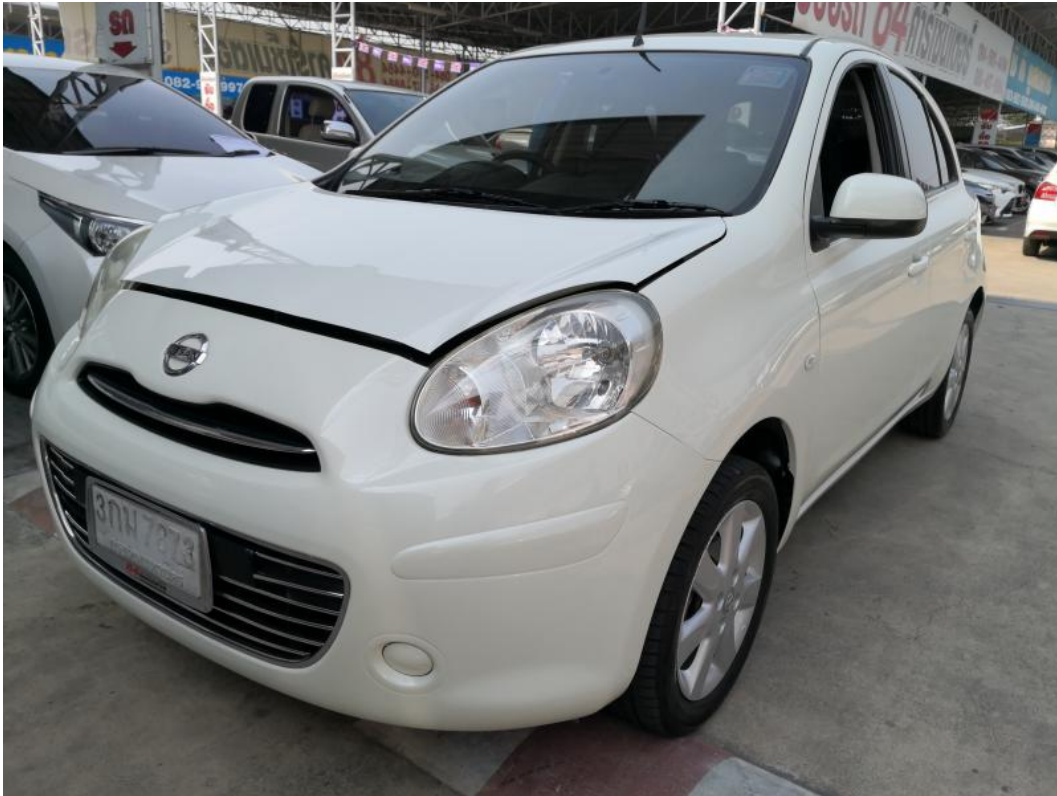
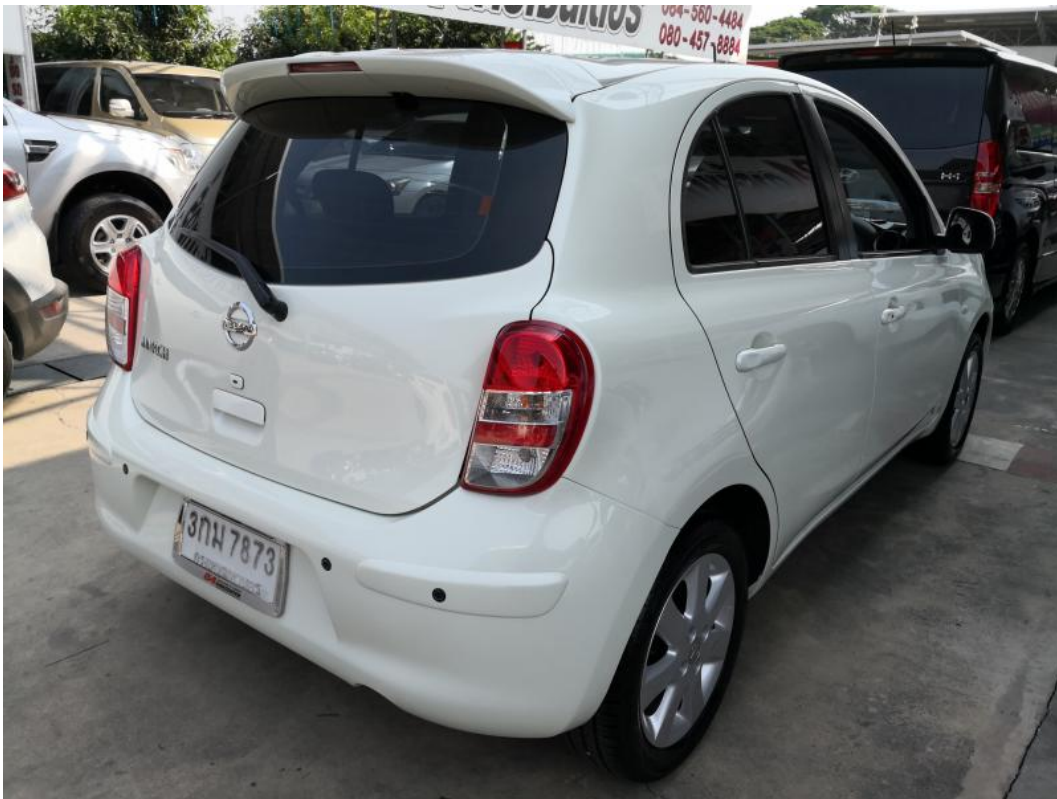
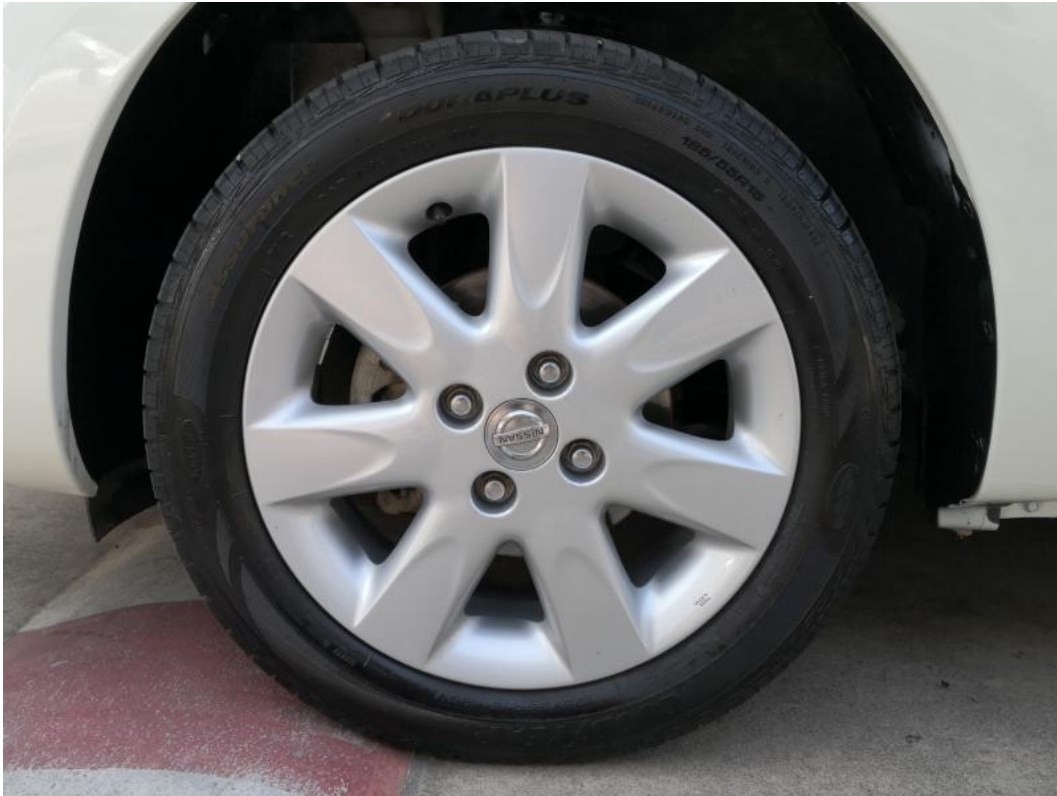
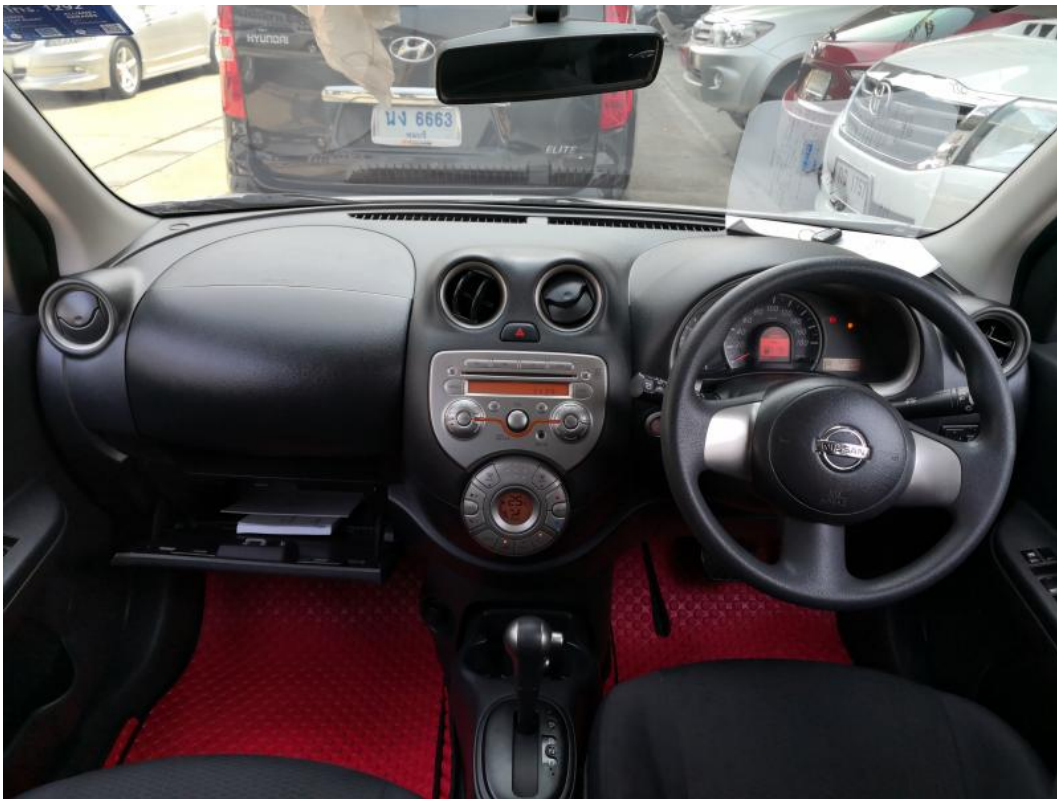
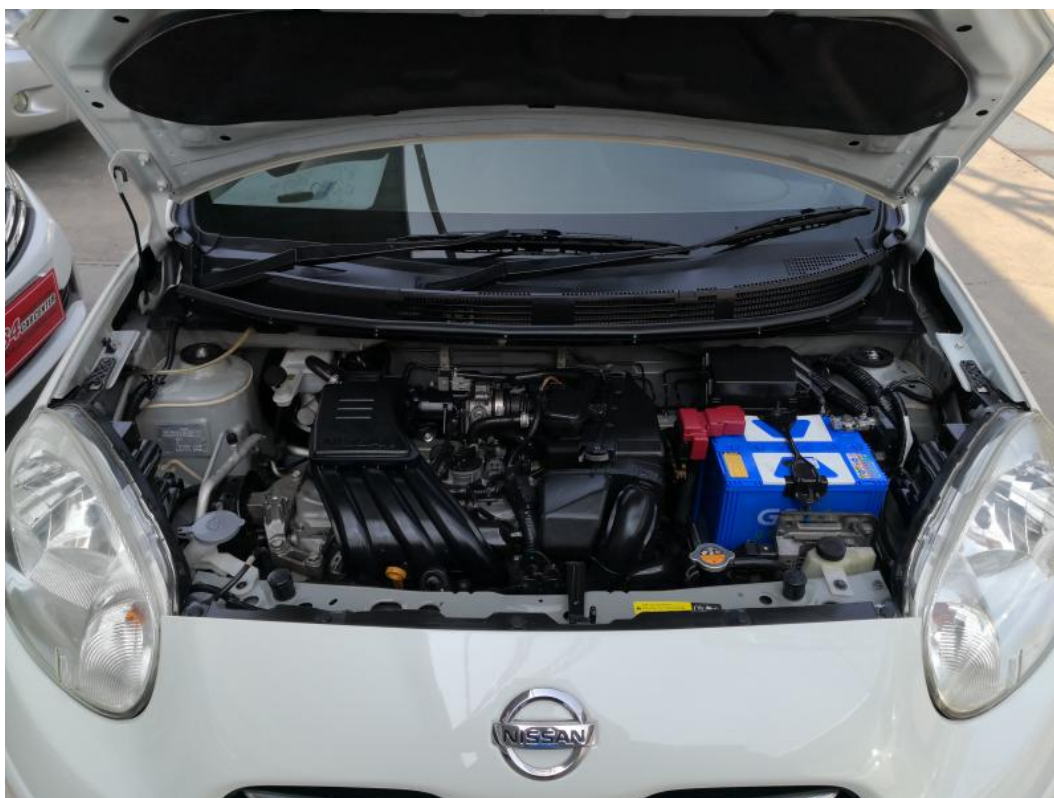
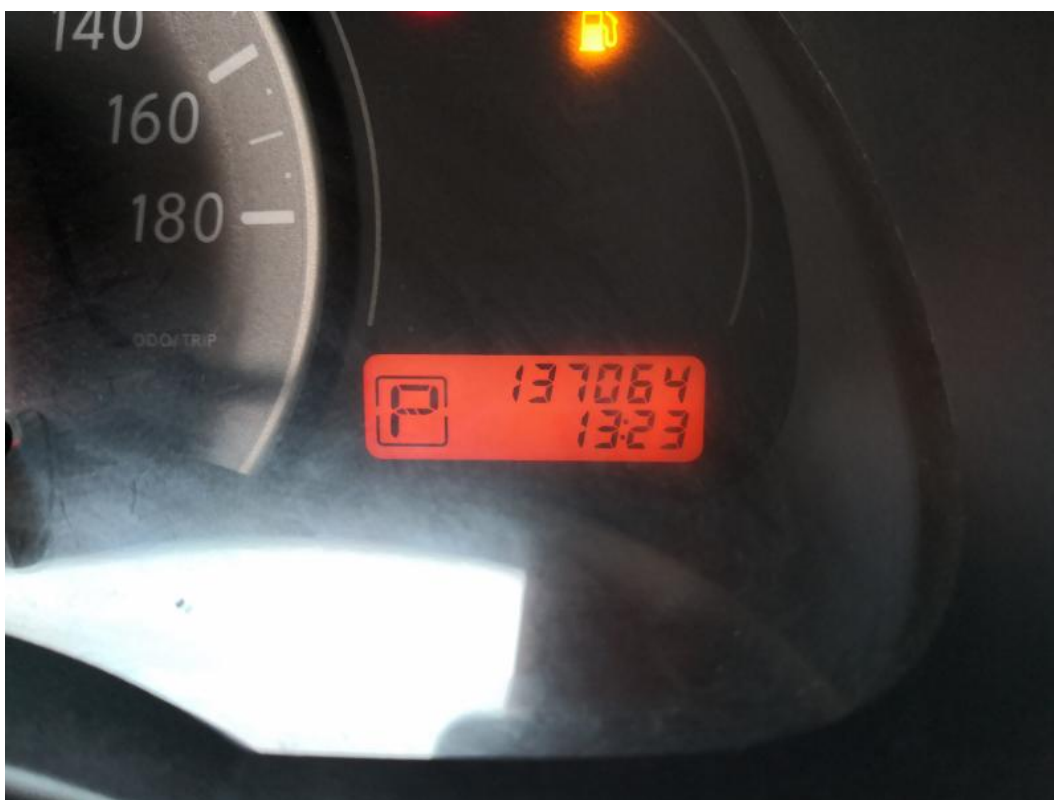
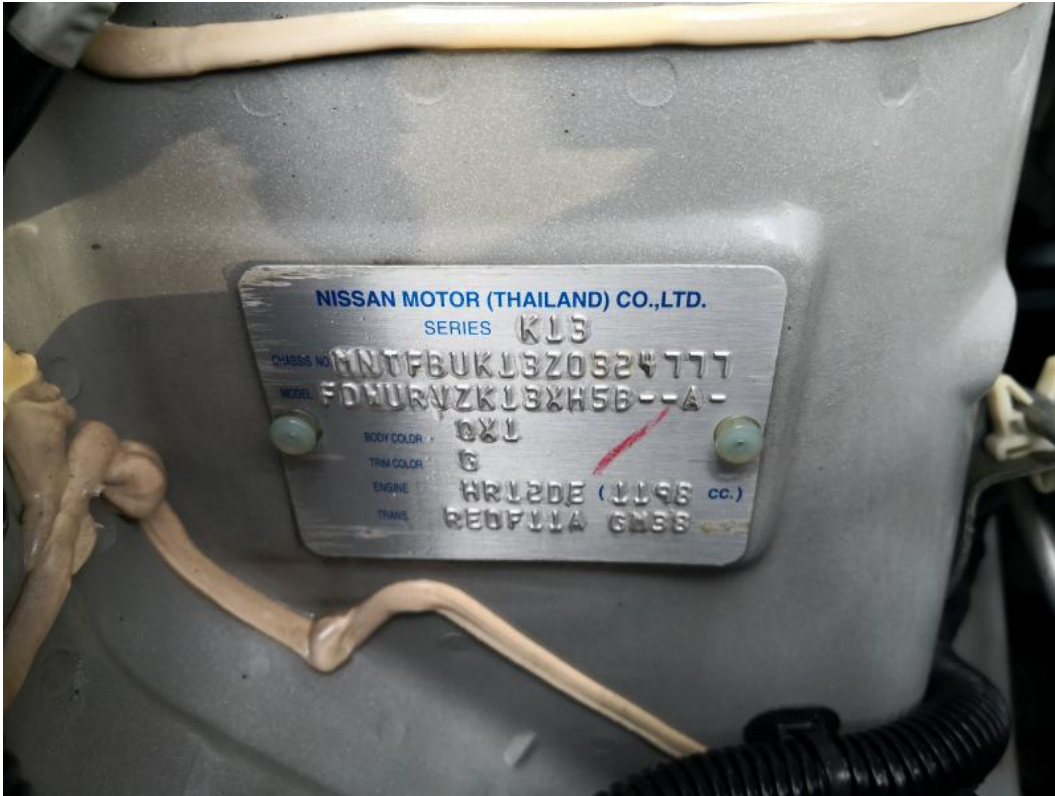
[หน้าต่าง]
กระจกหน้ารถ หินกระเด็น ทั้งหมด
กระจกหน้ารถ รอยซ่อม มี

[เบา]
Left head light หมอก ชุ่มมัว บางส่วน
Right head light หมอก ชุ่มมัว บางส่วน

[ภายใน]
ห้องของ สกปรก, รอยขีดข่วน บางส่วน
การจับที่ รอยย่น, รอยขีดข่วน มี
ตกแต่งอื่นๆ รอยขีดข่วน บางส่วน
Headliner รอยย่น SS
ตกแต่งอื่นๆ รอยย่น SS
