U-Car Grading Report

รายงานผลการตรวจเช็คสภาพรถยนต์
ภายใต้การดูแลของสมาคมการประเมินสภาพรถยนต์ประเทศไทย

รุ่น	NISSAN MARCH 1.2 E		
สี	Black	หมายเลขทะเบียน (Plate number)	ญบ8479
รุ่นปี	2011	เลขไมล์	169,453กม.
แบบ	เลขตัวถัง	MNTFBUK13Z0032360	
หมายเหตุ	ทำสีใหม่ด้วยสีเดิม

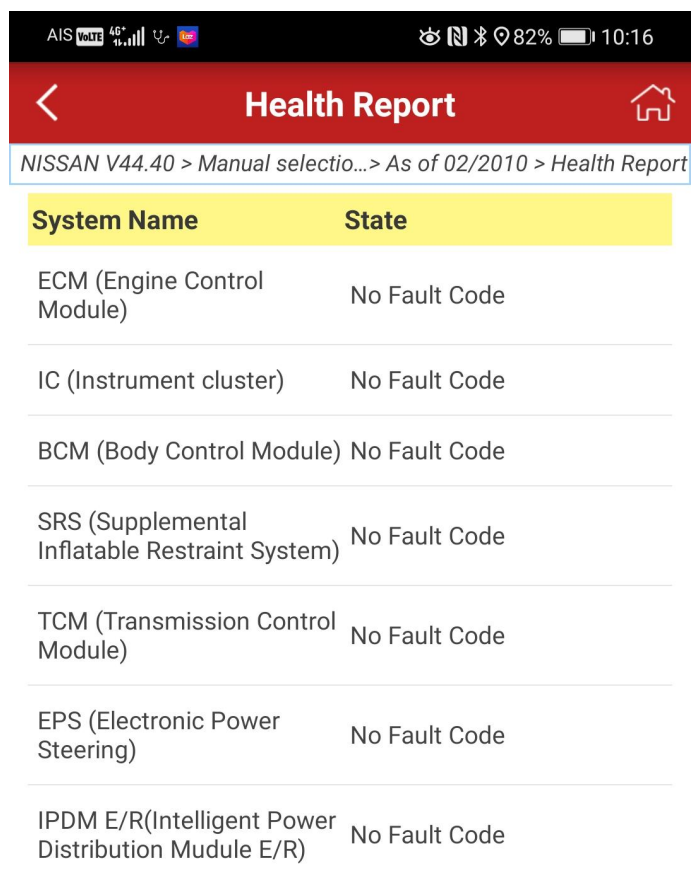
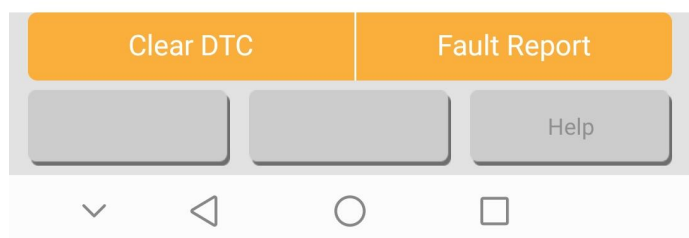
Health Report

System Name	State
ECM (Engine Control Module)	No Fault Code
IC (Instrument cluster)	No Fault Code
BCM (Body Control Module)	No Fault Code
SRS (Supplemental Inflatable Restraint System)	No Fault Code
TCM (Transmission Control Module)	No Fault Code
EPS (Electronic Power Steering)	No Fault Code
IPDM E/R(Intelligent Power Distribution Mudule E/R)	No Fault Code
