U-Car Grading Report

U-car Grading Report

รุ่น	TOYOTA FORTUNER 2.8 V 4X4		
สี	White	หมายเลขทะเบียน (Plate number)	5กธ2141
รุ่นปี	2016	เลขไมล์	120,819กม.
แบบ	เลขตัวถัง	MR0HA3FS800036773

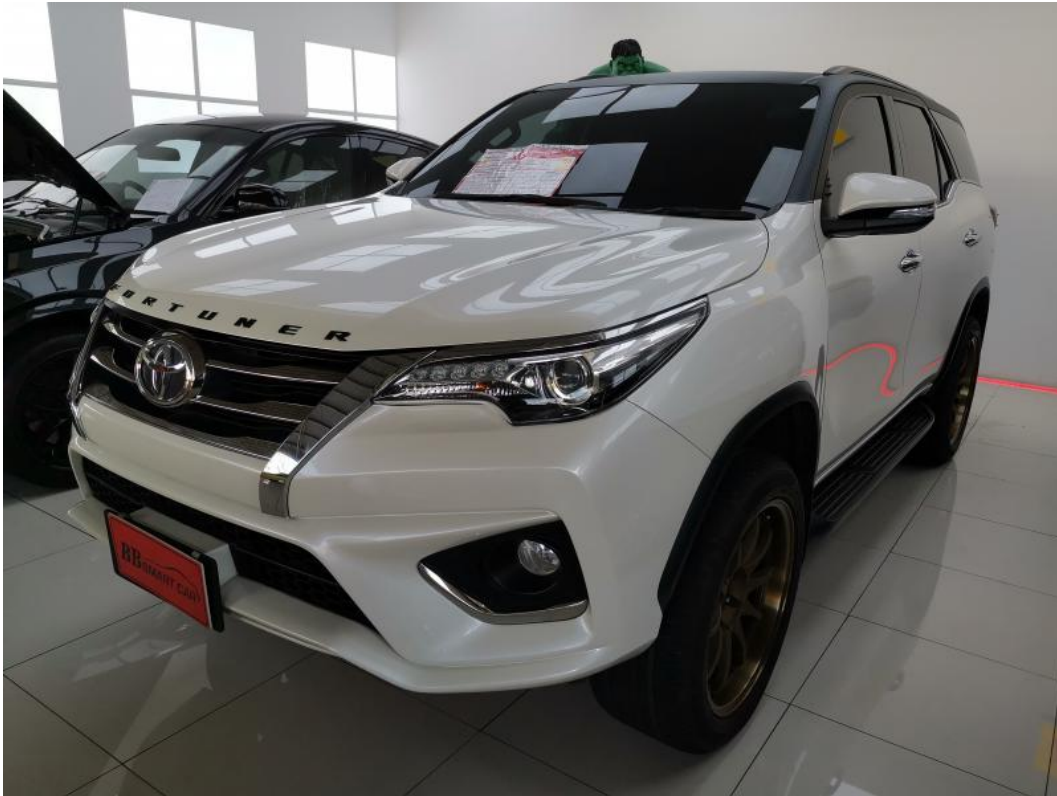
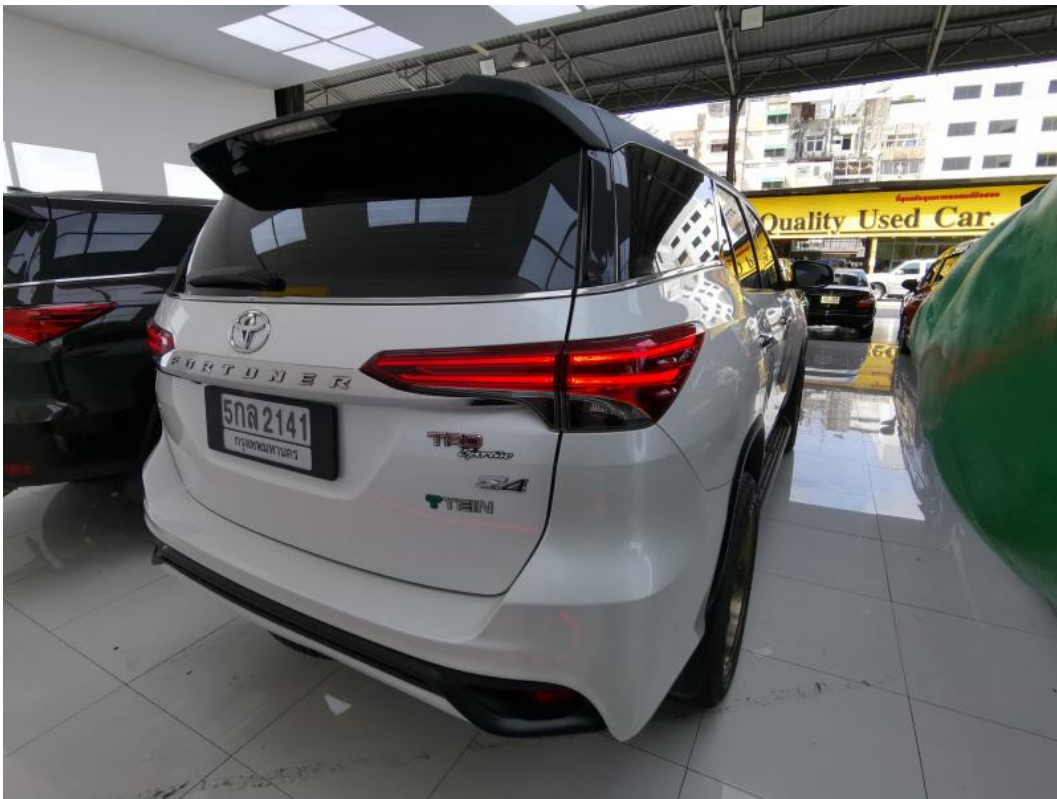
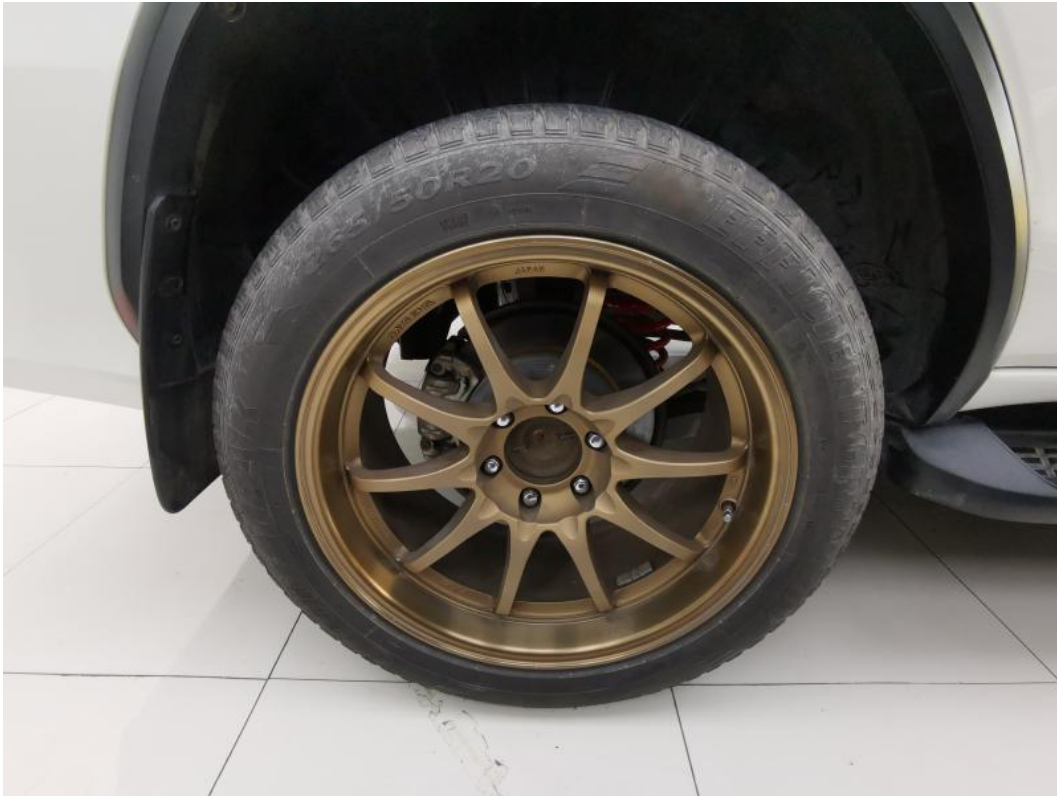
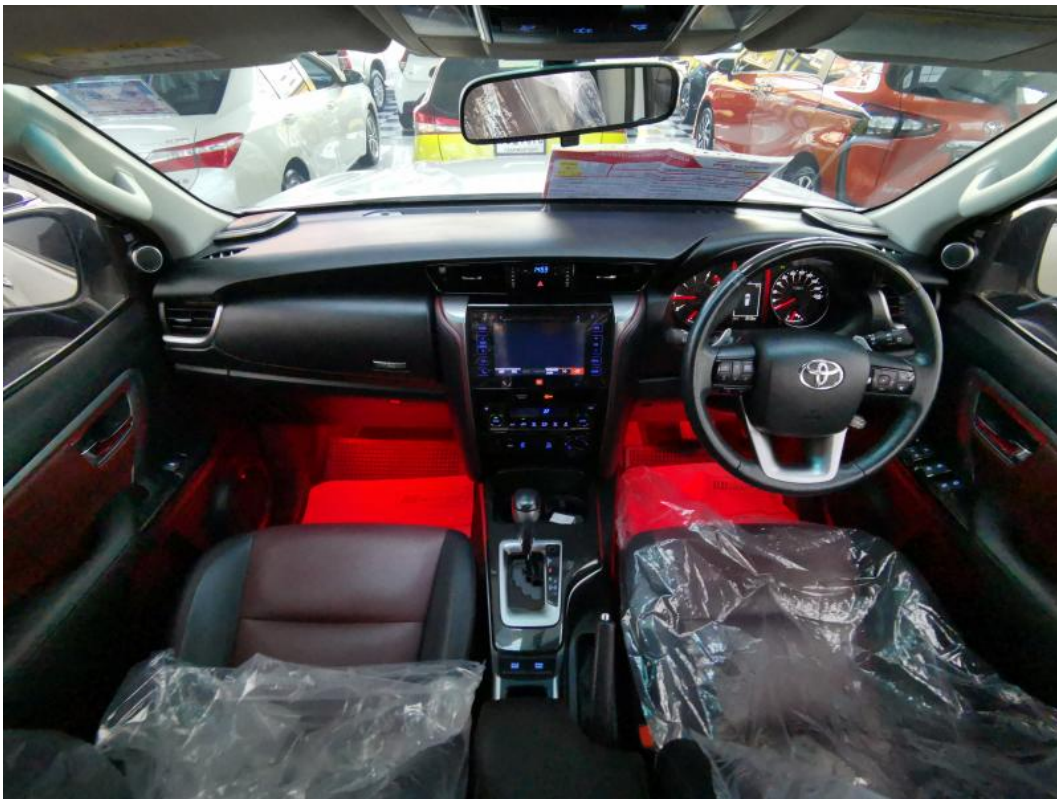
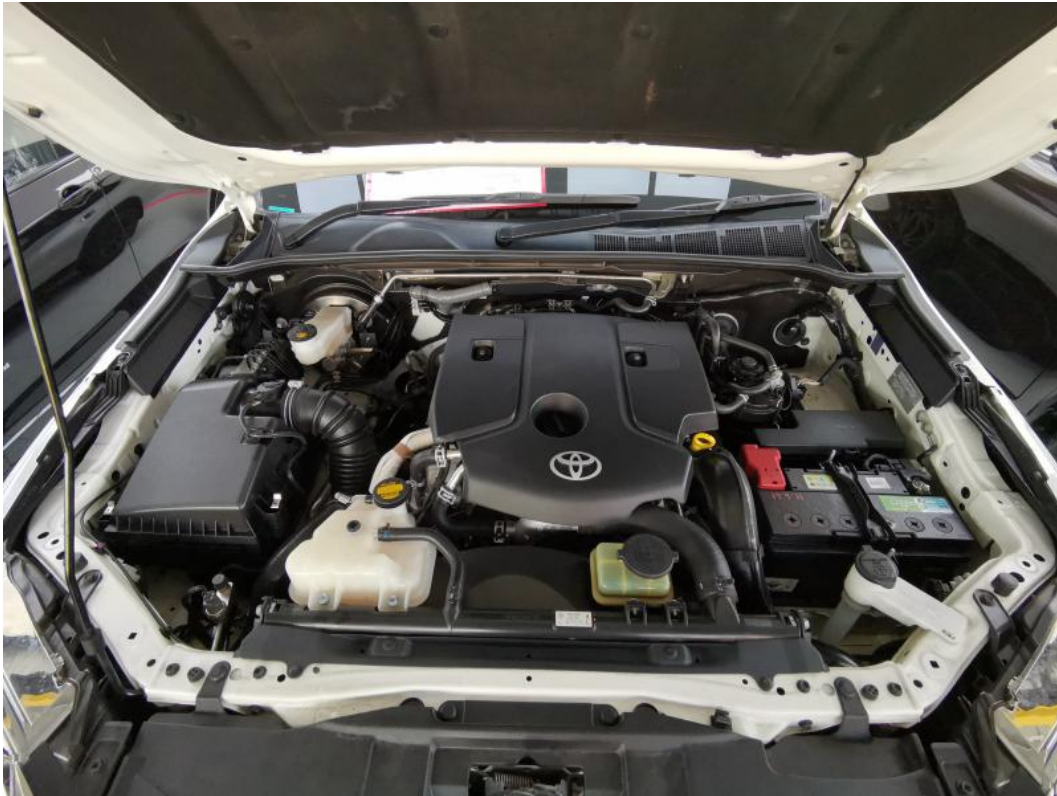
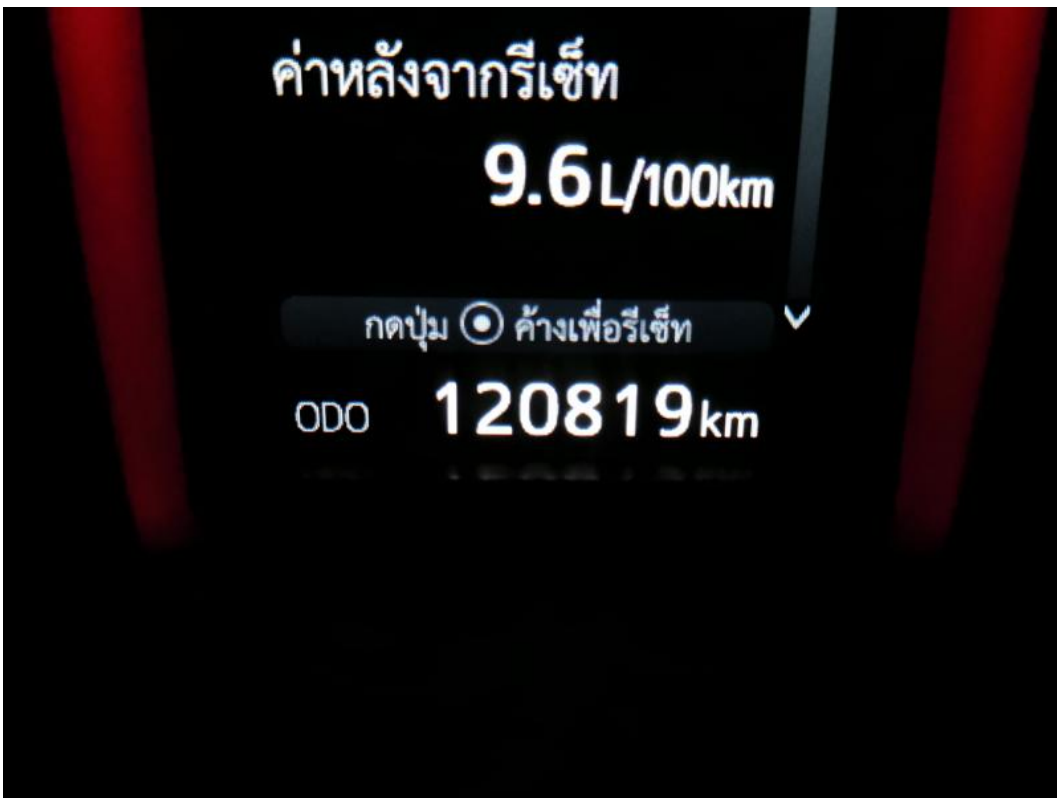
การวินิจฉัย CP 1

System Name	State
Engine and ECT	No Fault Code
Cruise Control	No Fault Code
ABS/VSC/TRC	No Fault Code
SRS Airbag	No Fault Code
Air Conditioner	No Fault Code
Four Wheel Drive	No Fault Code
Combination Meter	No Fault Code
HL AutoLeveling	No Fault Code
Navigation System	Find Fault Code 1
Stop And Start	No Fault Code

System Name	State
All Conditioner	Code
Four Wheel Drive	No Fault Code
Combination Meter	No Fault Code
HL AutoLeveling	No Fault Code
Navigation System	Find Fault Code 1
Stop And Start	No Fault Code
Back Door	No Fault Code
Entry&Start	No Fault Code
Power Source Control	No Fault Code
Starting Control	No Fault Code
