U-Car Grading Report

รายงานผลการตรวจเช็คสภาพรถยนต์
ภายใต้การดูแลของสมาคมการประเมินสภาพรถยนต์ประเทศไทย

| รุ่น | HONDA CIVIC 1.5TURBO | | |

| วันที่ตรวจสอบ | 2020/1/6 |

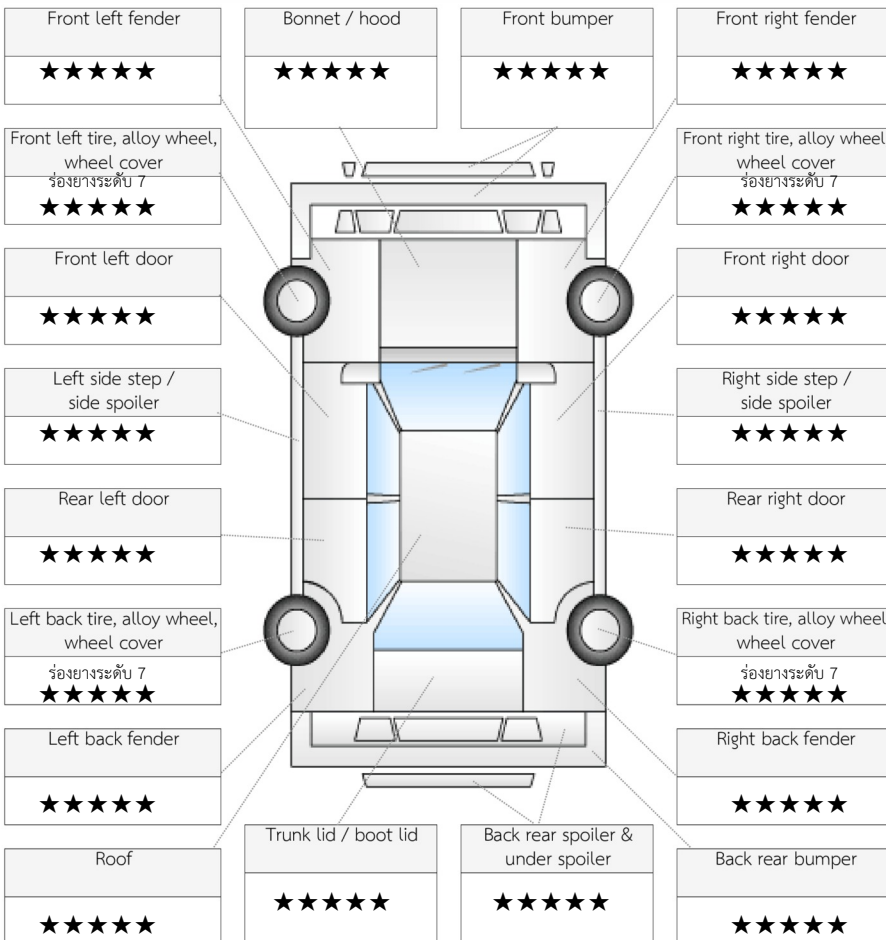
EXTERIOR/ สภาพภายนอก

INTERIOR/ สภาพภายใน

[ภายใน]
ตกแต่งอื่นๆ รอยขีดข่วน บางส่วน
พื้นพรม คราบ S

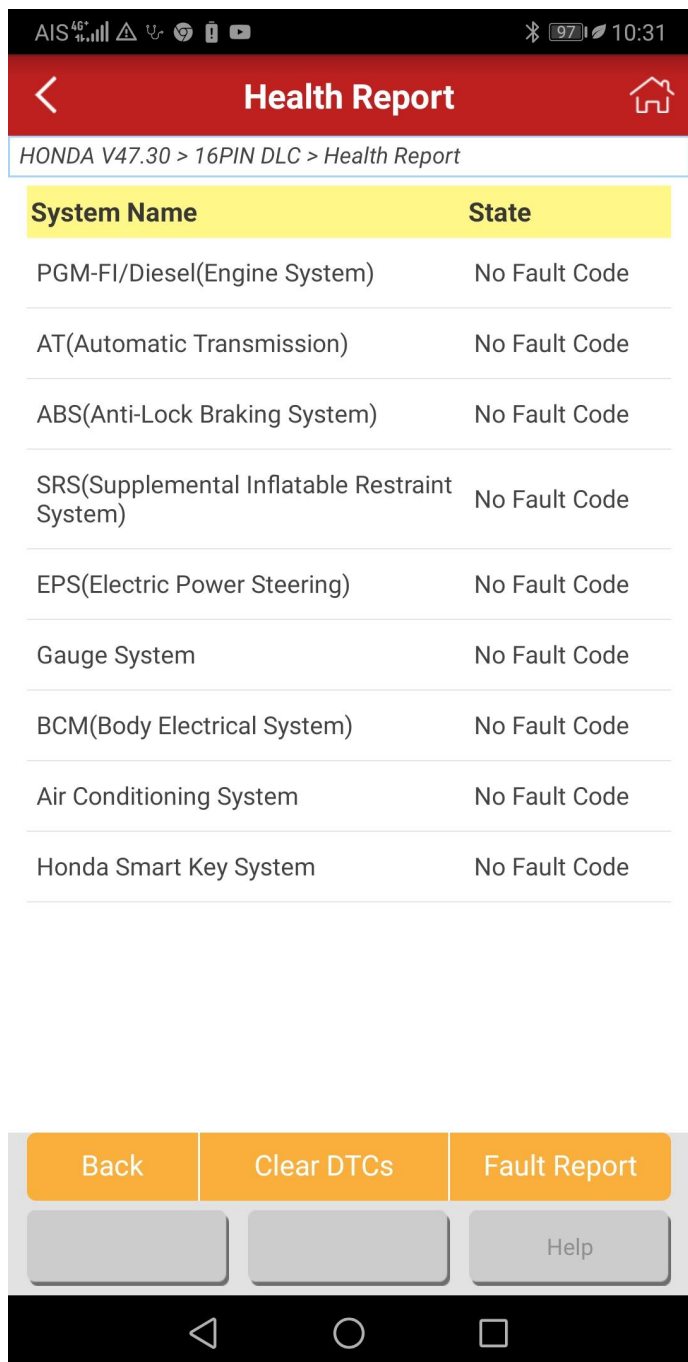
Health Report

HONDA V47.30 > 16PIN DLC > Health Report

| System Name | State |
|---|---|
| PGM-FI/Diesel(Engine System) | No Fault Code |
| AT(Automatic Transmission) | No Fault Code |
| ABS(Anti-Lock Braking System) | No Fault Code |
| SRS(Supplemental Inflatable Restraint System) | No Fault Code |
| EPS(Electric Power Steering) | No Fault Code |
| Gauge System | No Fault Code |
| BCM(Body Electrical System) | No Fault Code |
| Air Conditioning System | No Fault Code |
| Honda Smart Key System | No Fault Code |
