# U-Car Grading Report

รายงานผลการตรวจเช็คสภาพรถยนต์  
ภายใต้การดูแลของสมาคมการประเมินสภาพรถยนต์ประเทศญี่ปุ่น

| รุ่น | NISSAN MARCH 1.2 | | |
| รุ่นปี | 2017 | เลขไมล์ | 64,417กม. |

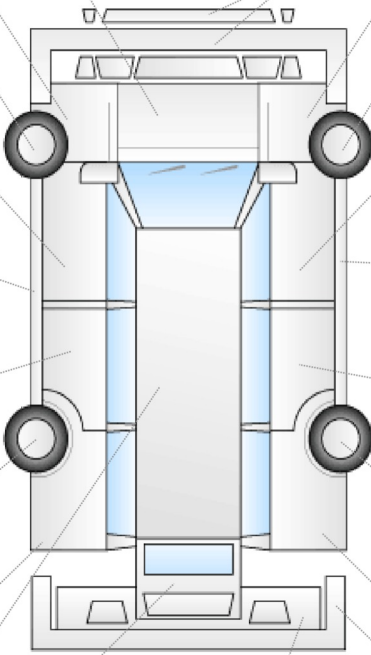
| Front left fender | Bonnet / hood | Front bumper | Front right fender | <div>[บันทึก]</div> <div>ฝาครอบล้อ รอยแยก,รอยขีดข่วน S</div> <div>[หน้าต่าง]</div> <div>กระจกหน้ารถ หินกระเด็น บางส่วน</div> | |
| Front left tire, alloy wheel, wheel cover<br>ร่องยางระดับ 5 | | | | | |
| Left back tire, alloy wheel, wheel cover<br>ร่องยางระดับ 5 | | | | | Right front tire, alloy wheel, wheel cover<br>ร่องยางระดับ 5 |

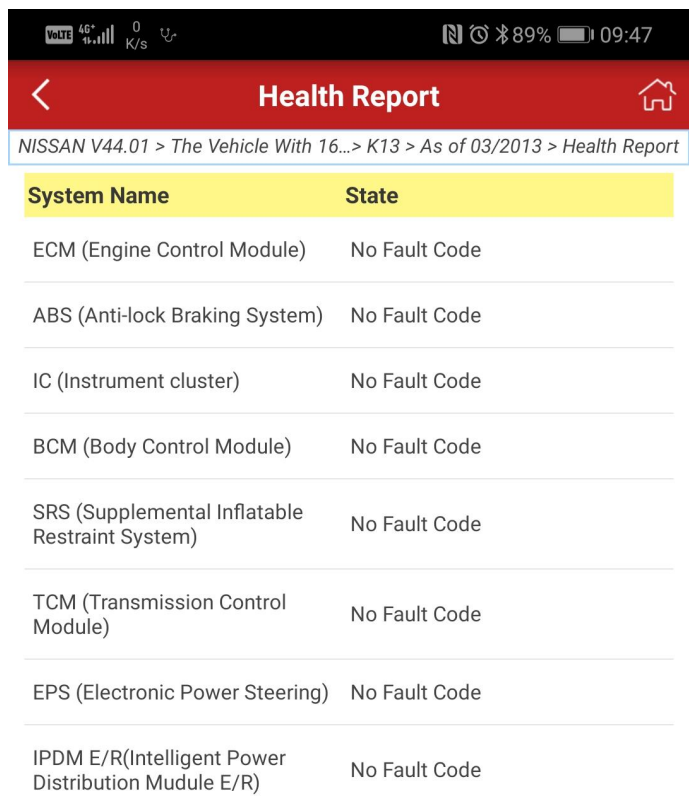
การวินิจฉัย CP 1

| Health Report | |
| ECM (Engine Control Module) | No Fault Code |
| ABS (Anti-lock Braking System) | No Fault Code |
| IC (Instrument cluster) | No Fault Code |
| BCM (Body Control Module) | No Fault Code |
| SRS (Supplemental Inflatable Restraint System) | No Fault Code |
| TCM (Transmission Control Module) | No Fault Code |
| EPS (Electronic Power Steering) | No Fault Code |
| IPDM E/R(Intelligent Power Distribution Mudule E/R) | No Fault Code |
