U-Car Grading Report

U-car Grading Report

รุ่น	MERCEDES-BENZ C350 C350E		
สี	Grey	หมายเลขทะเบียน (Plate number)	กฉ2336
รุ่นปี	2016	เลขไมล์	25,676กม.
แบบ	เลขตัวถัง	WDD2050476L020056

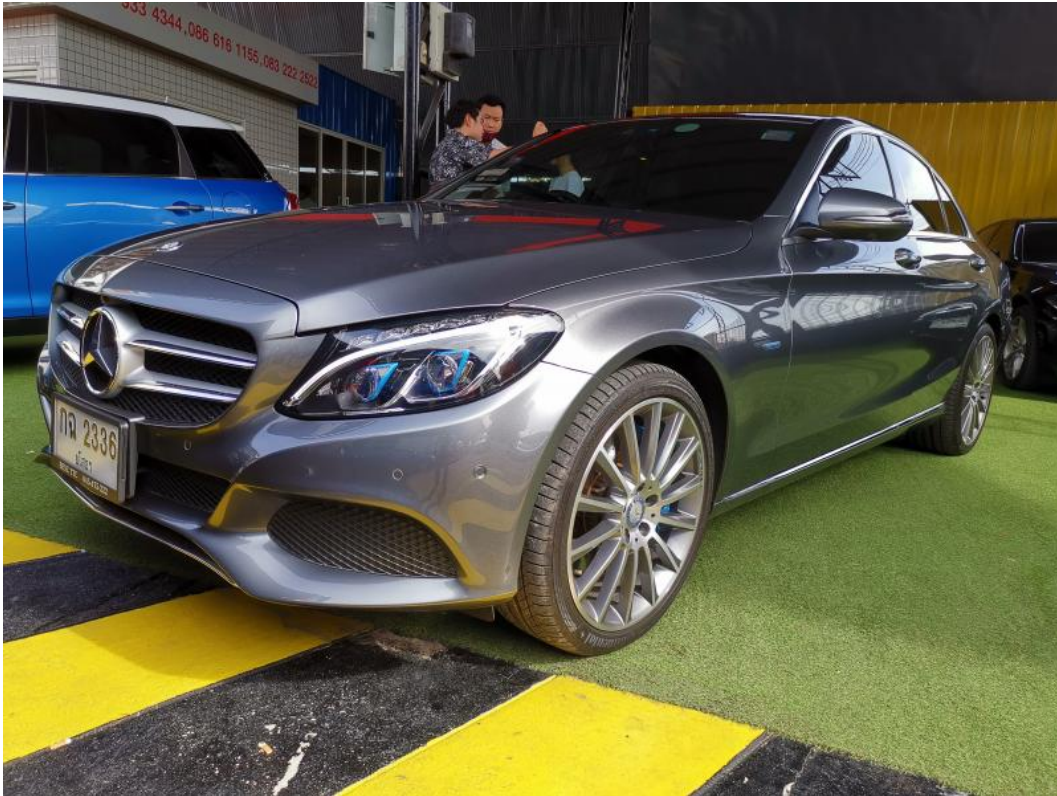
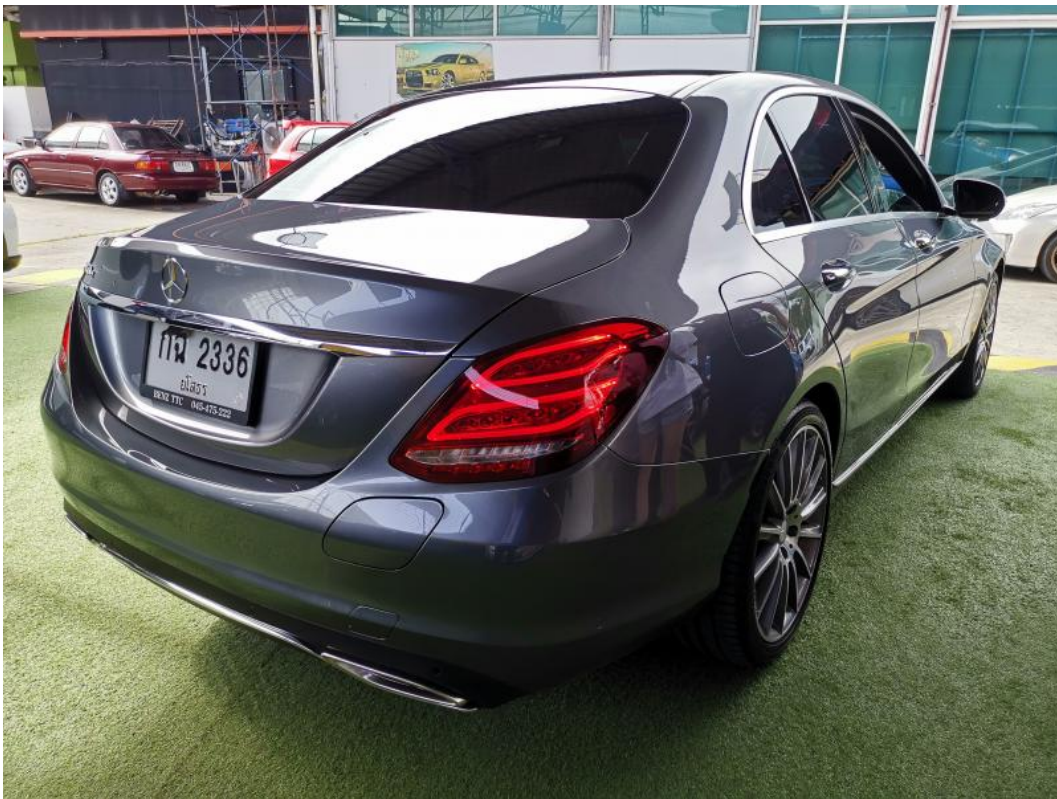
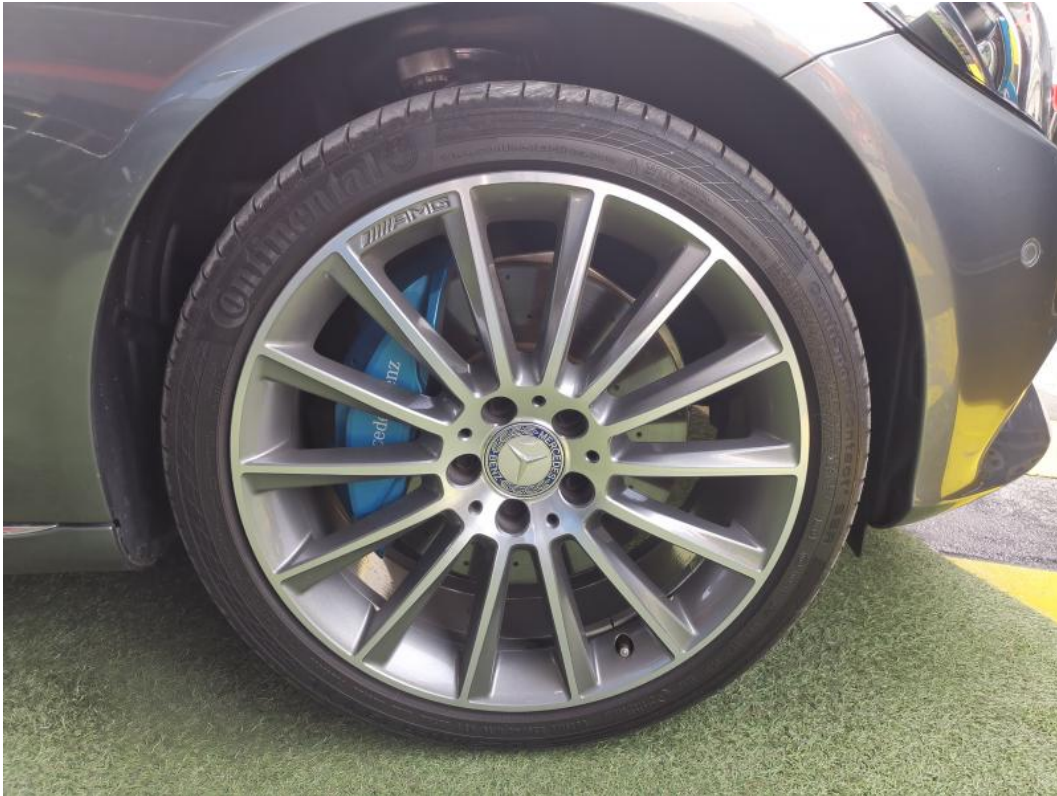
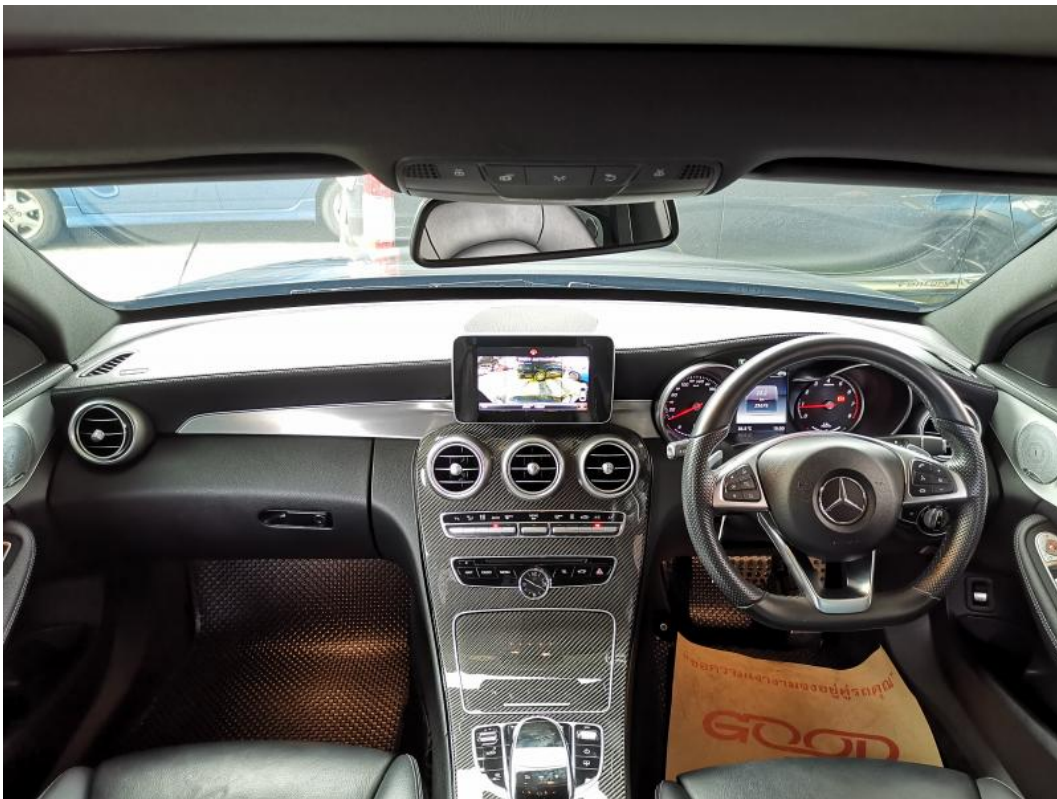
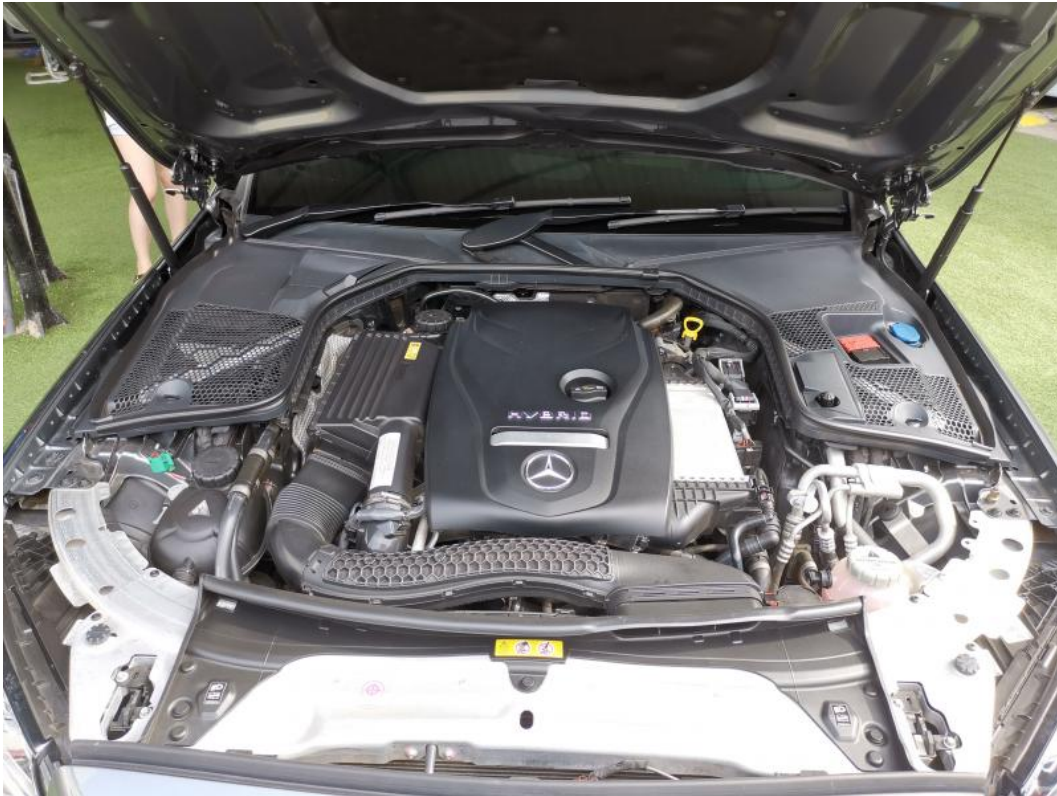
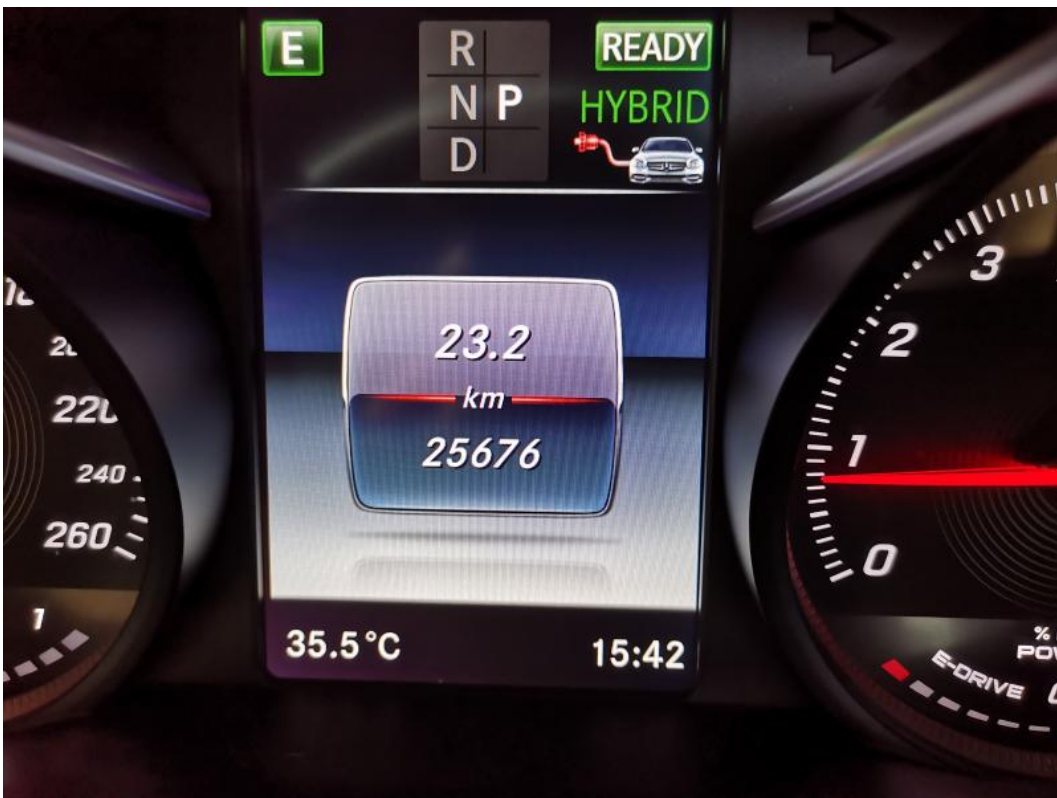
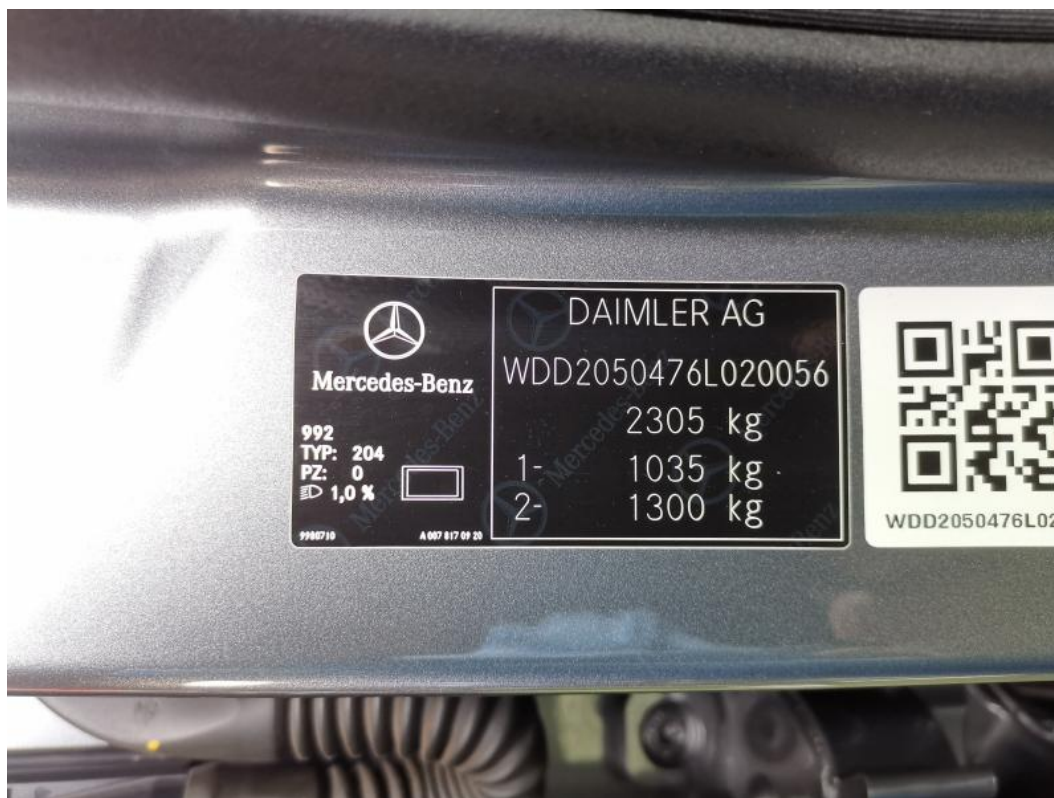
MERCEDDES V49.34 > Automatically Search		MERCEDDES V49.34 > Automatically Search	
PTCU - Common Powetrain Controller	1 ^ Enter	SG-EM - Power Electronics	Normal Enter
<i>P065800 The power supply to the actuators has a short circuit to ground._</i>	STOR ED	TCM - Transmission Control Module	Normal Enter
ECM - Engine Control Module(ME)	2 ^ Enter	48V - Starter-alternator	Normal Enter
<i>P260000 The output for the circulation pump "Coolant" has an electrical fault or an open circuit._</i>	STOR ED	ADS - Adaptive Damping System	Normal Enter
<i>P008A00 The pressure in the fuel low pressure circuit is too low._</i>	STOR ED	ES - Electronic Power Steering	Normal Enter
BMS - Battery Management System	1 ^ Enter	ESP - Electronic Stability Program	Normal Enter
<i>U301700 The Real-time Internal Control Unit Clock Has A Malfunction.</i>	Current and stored	SG-AWF - COLLISION PREVENTION ASSIST	Normal Enter
HFPM - Haptic Accelerator Pedal Module	Normal Enter	KAB - Camera Cover	Normal Enter

FSCU - Fuel Pump	Normal Enter	MFK - Multifunction Camera	Normal Enter
		PTS - PARKTRONIC	Normal Enter
