# U-Car Grading Report

รายงานผลการตรวจเช็คสภาพรถยนต์  
ภายใต้การดูแลของสมาคมการประเมินสภาพรถยนต์ประเทศไทย

รุ่น	NISSAN MARCH 1.2		
สี	สีดำ	หมายเลขทะเบียน (Plate number)	7กต6522
รุ่นปี	2018	เลขไมล์	55,182กม.
แบบ	เลขตัวถัง	MNTFBUK13Z0113488

วันที่ตรวจสอบ	4 เมษายน 2566	วันที่ตรวจสอบอีกครั้ง	
---------------	---------------	-----------------------	--

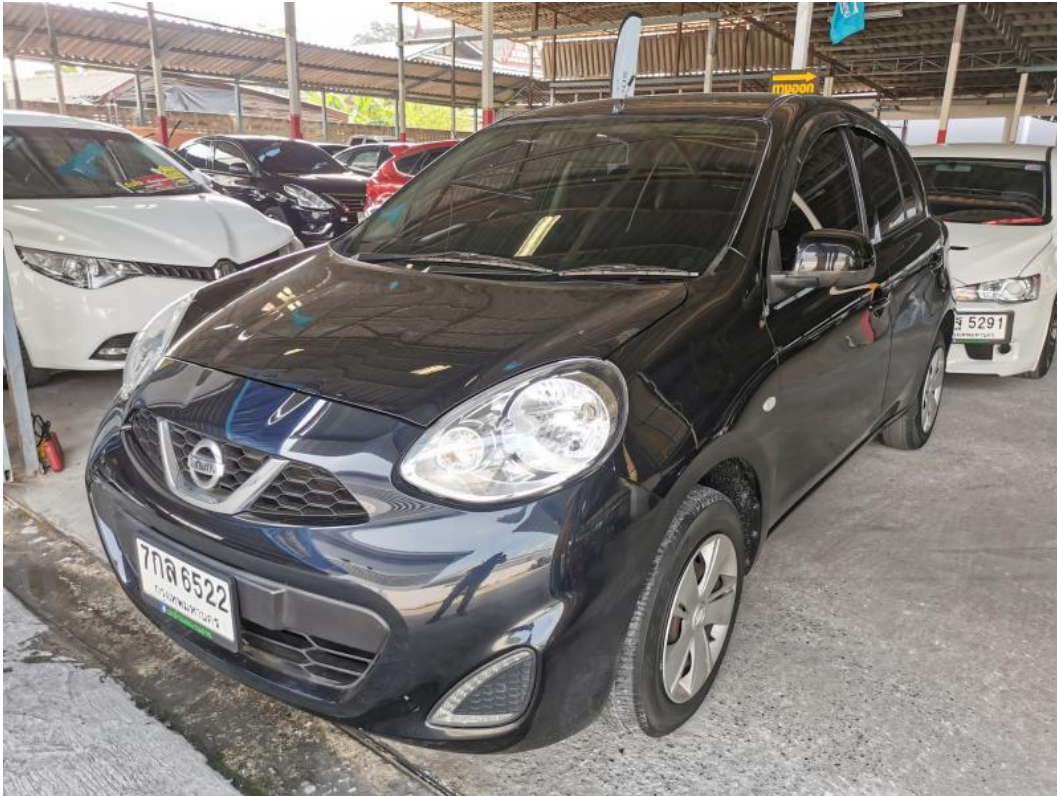
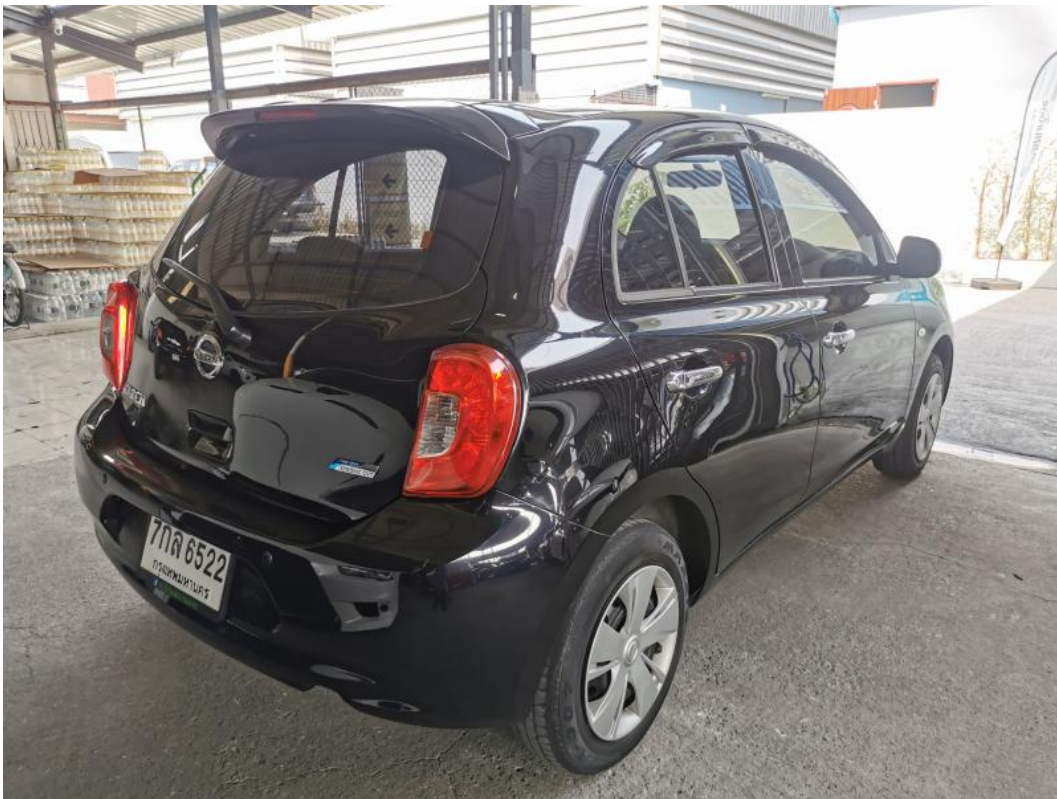
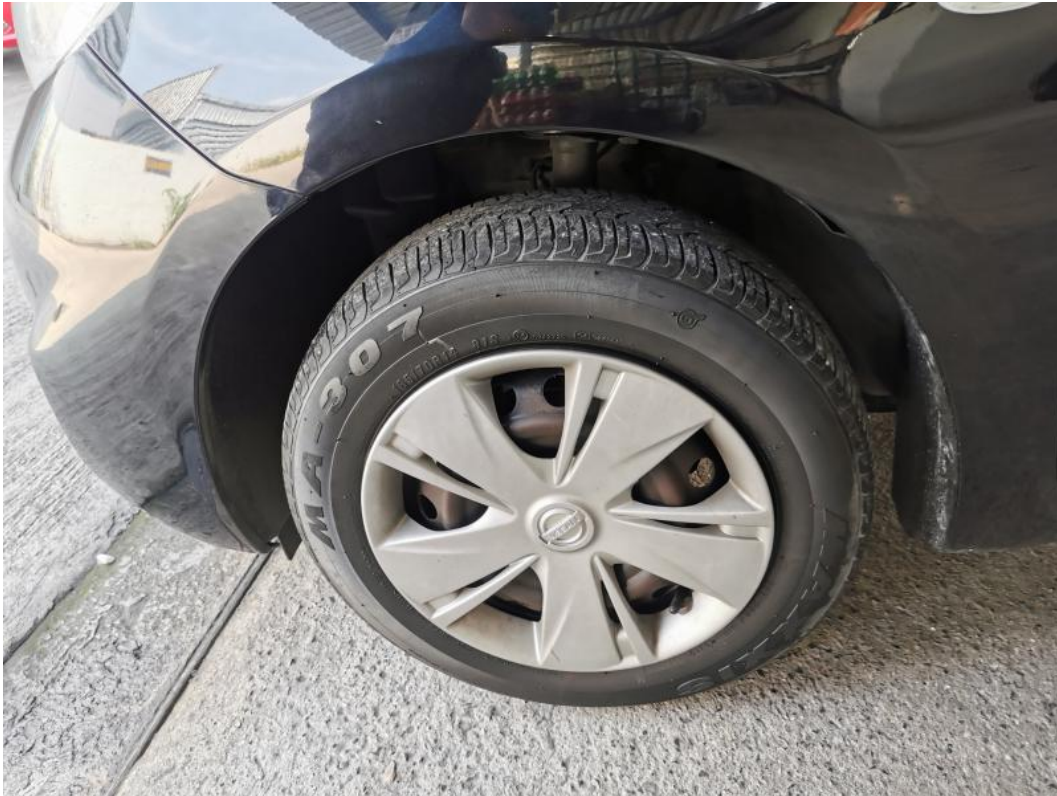
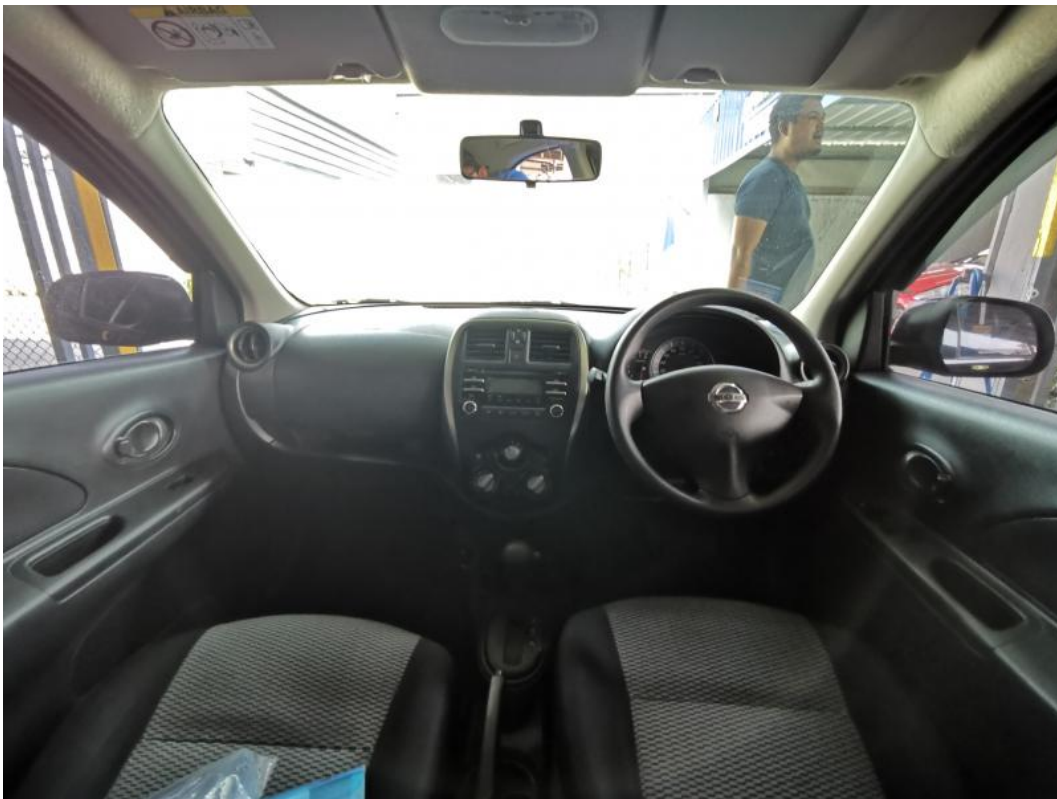
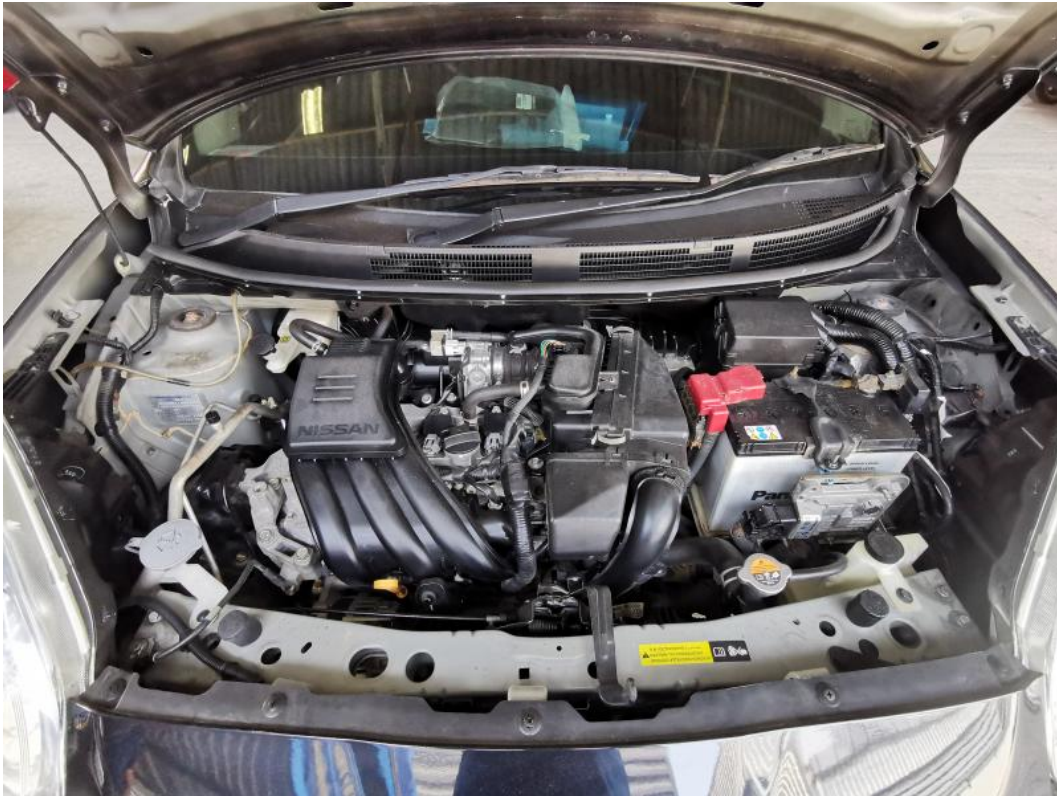
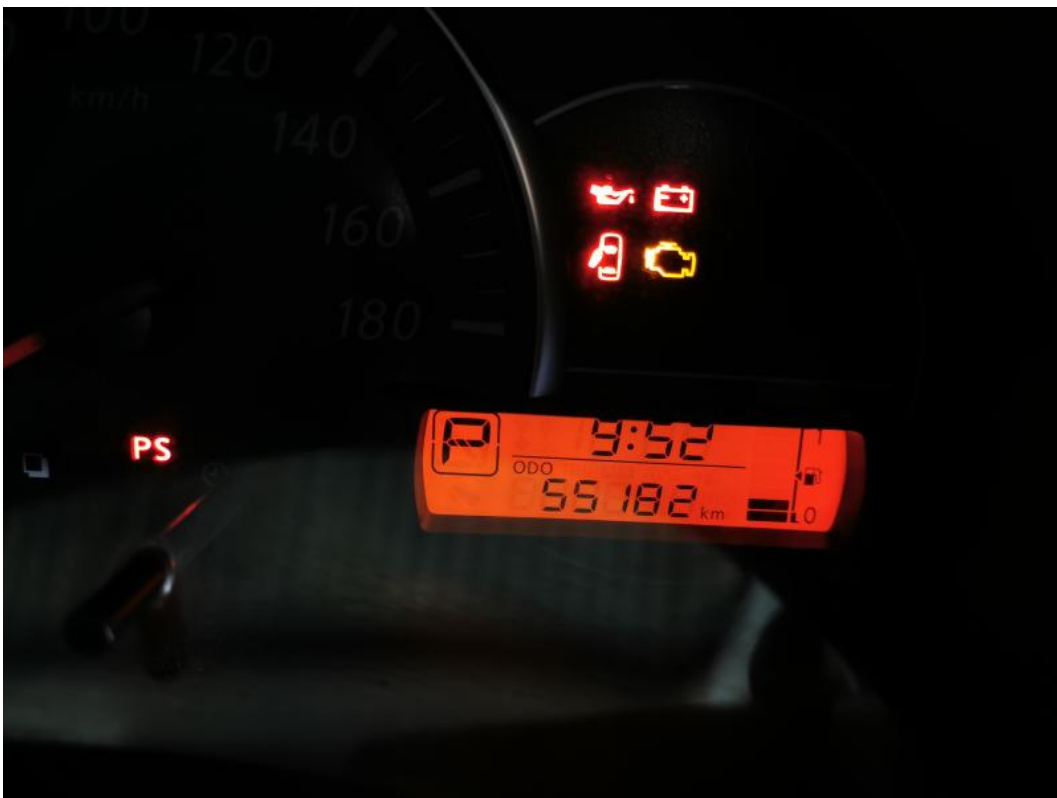
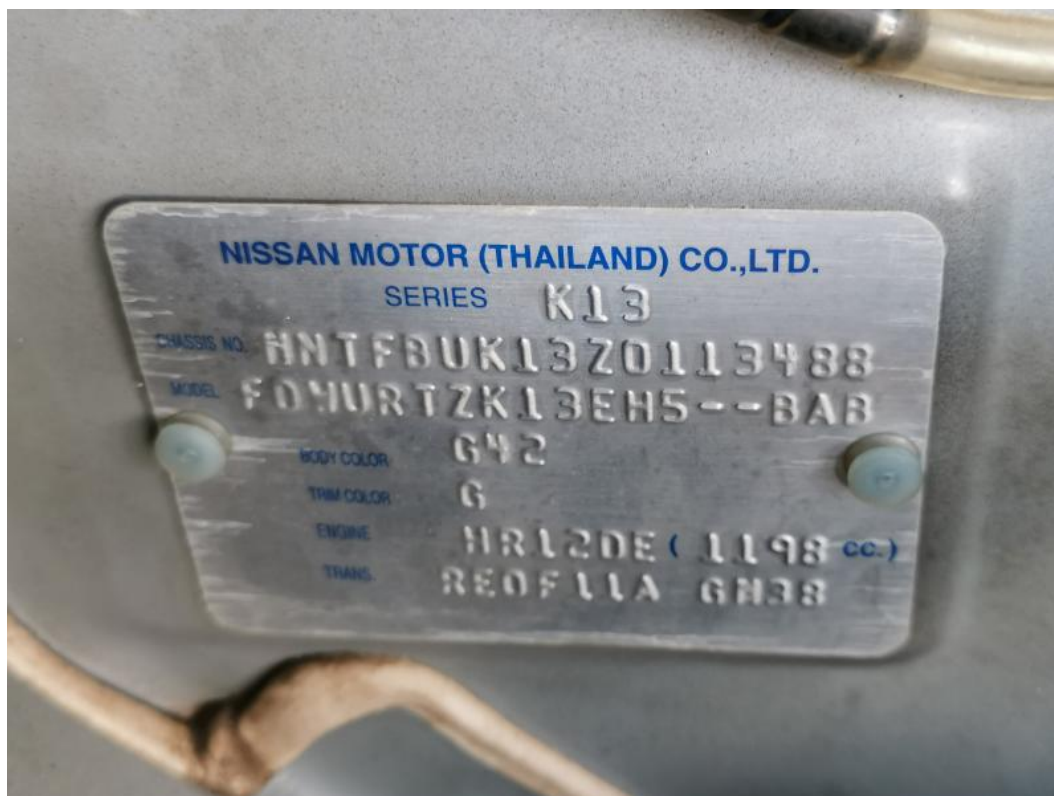
[สถานที่ประวัติการซ่อม]  
กระโหลกบังโคลน (ฝั่งซ้าย) ความเสียหาย  
แซสซีหน้า (ฝั่งซ้าย) ความเสียหาย

[บันทึก]  
กระโหลกบังโคลน (ฝั่งขวา) ความเสียหายเล็กน้อย มี  
แซสซีหน้า (ฝั่งซ้าย) ฟนสี มี  
คานหมอนน้ำ เปลี่ยน มี  
คานหมอนน้ำ ความเสียหาย มี

[หน้าต่าง]  
กระจกหน้ารถ หินกะเทาะ บางส่วน

[ภายใน]  
ผ้าหลังคา คราบ เล็ก
