U-Car Grading Report

U-car Grading Report

รุ่น	ISUZU D MAX 1.9		
สี	Silver	หมายเลขทะเบียน (Plate number)	บษ4324
รุ่นปี	2017	เลขไมล์	60,644กม.
แบบ	เลขตัวถัง	MP1TFR87JJT014776

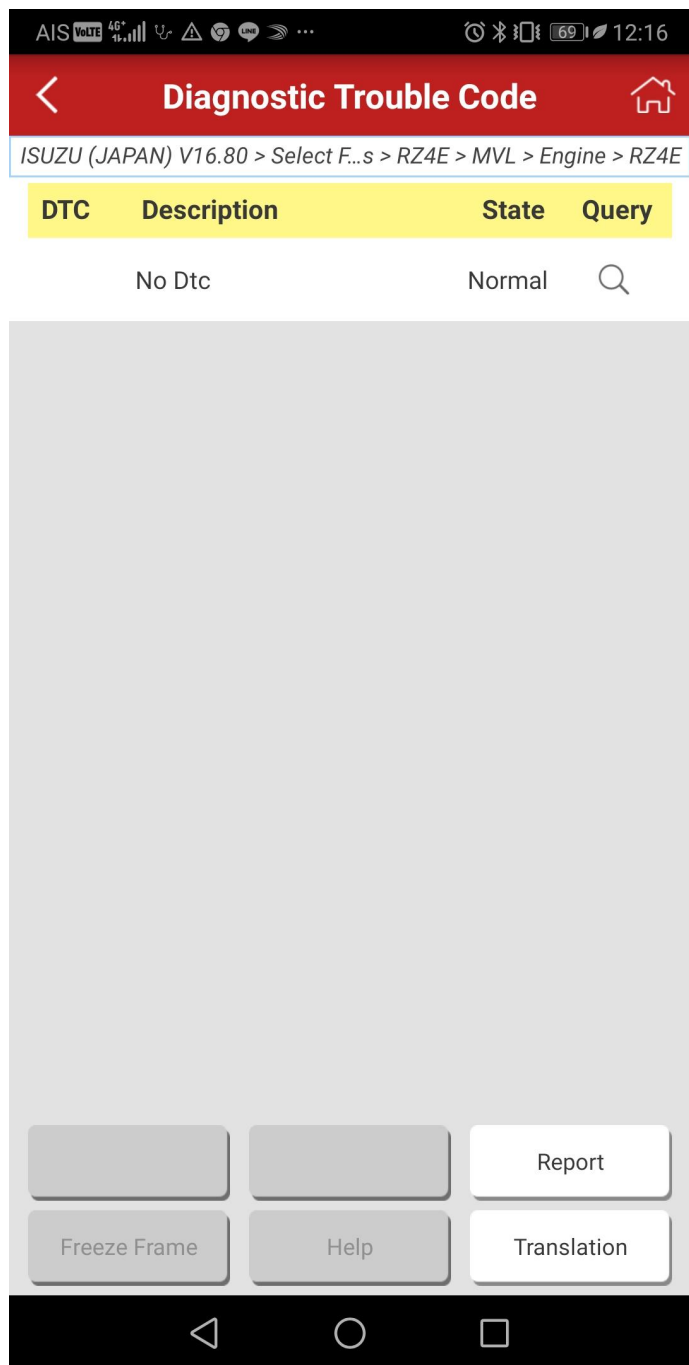
การวินิจฉัย CP 2

The screenshot shows a mobile application interface for diagnostic trouble codes. At the top, the status bar displays 'AIS Volte 4G+', signal strength, battery level at 69%, and the time 12:16. Below the status bar is a red header with a back arrow, the title 'Diagnostic Trouble Code', and a home icon. A breadcrumb trail reads 'ISUZU (JAPAN) V16.80 > Select F...s > RZ4E > MVL > Engine > RZ4E'. A table with a yellow header contains the following data:

DTC	Description	State	Query
No Dtc		Normal	🔍
